Η ΕΚΚΛΗΣΙΑ ΤΗΣ ΑΓΙΑΣ ΤΡΙΑΔΑΣ  
ΣΤΗΝ ΜΕΓΑΛΗ ΚΑΨΗ ΤΥΜΦΡΗΣΤΟΥ  
αποτυπωση - μελετη αποκαταστασης

ΠΑΠΑΘΑΝΑΣΙΟΥ ΑΛΕΞΑΝΔΡΑ αρχιτεκτων μηχανικος  
ΚΟΤΡΩΤΣΟΥ ΣΤΕΛΛΑ πολιτικος μηχανικος

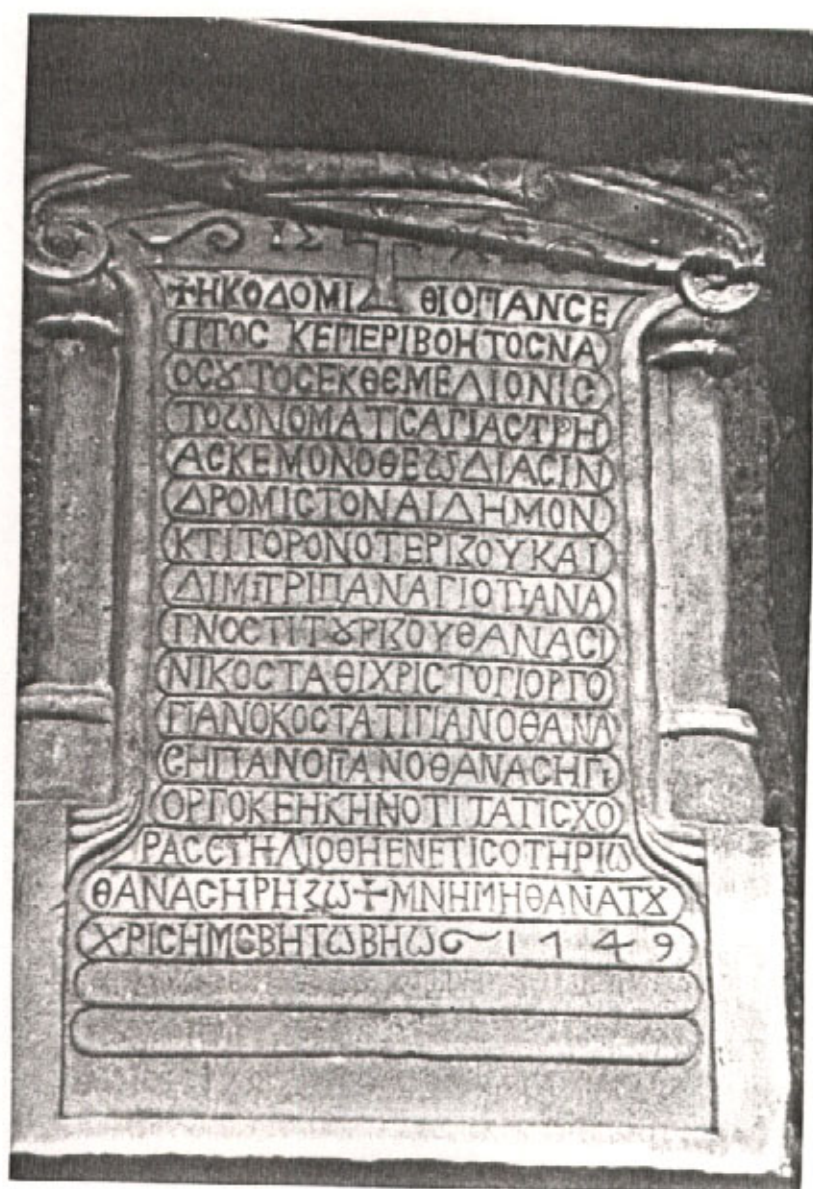
(φωτ. 2)

Η εκκλησία της Αγίας Τριάδας ανήκει στην δεύτερη κατηγορία, όπως θα δούμε παρακάτω. Χτίστηκε δε, όπως μαρτυρά μαρμάρινη επιγραφή δεξιά της εισόδου στον Ν. τοίχο, το 1749 (φωτ.2).

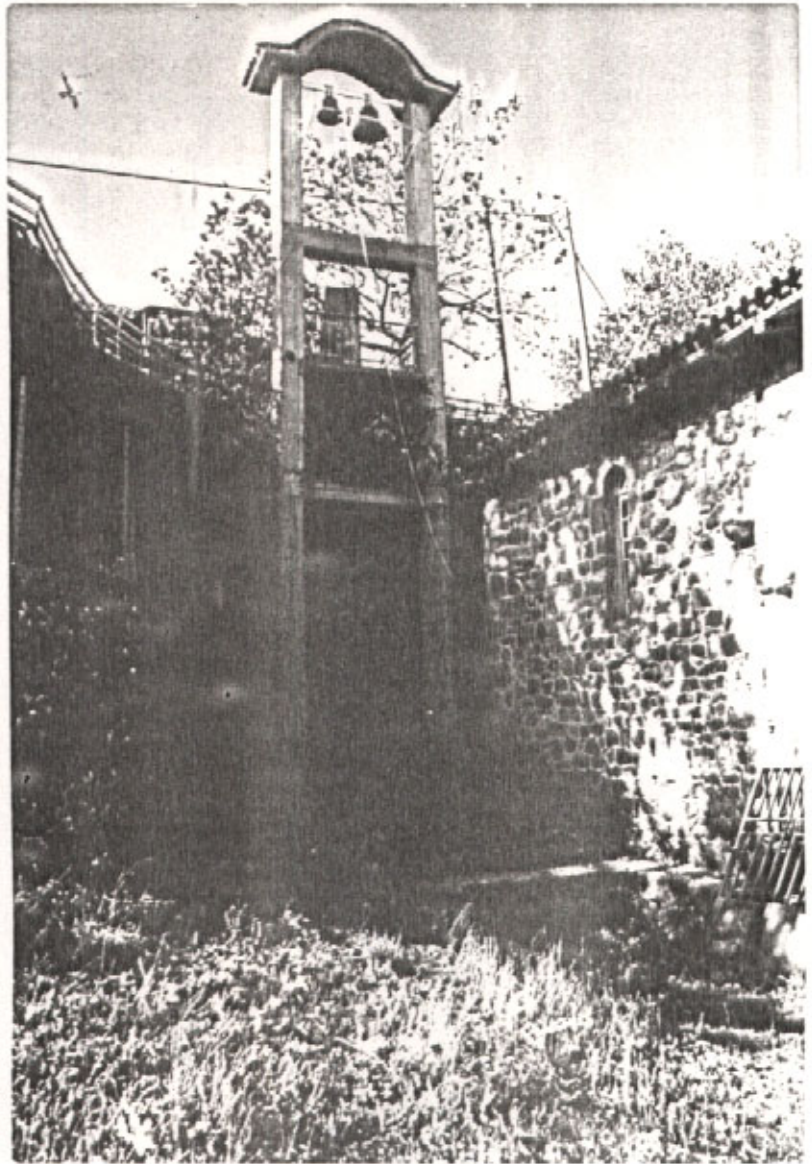
(ფაქ 8)

Στην Δυτική πλευρά του προαυλίου σε πολύ μικρή απόσταση από τον ναό βρίσκεται το καμπαναριό, σημερινή κατασκευή από οπλισμένο σκυρόδεμα, μορφής τελείως ξένης προς τον υπόλοιπο ναό. (Φωτ. 8)

Εχουμε ήδη αναφερθεί στην μορφή του σημερινού κωδωνοστασίου της Αγίας Τριάδας, η οποία όχι μόνο διασπά το εκκλησιαστικό σύνολο, αλλά αποδυναμώνει και αναιρεί την επιβλητικότητα και ιδιαιτερότητα του μνημείου. Θεωρούμε πολύ σημαντική την ένταξη νέας μορφής κωδωνοστασίου στο σύνολο. Λόγω ελλειπούς ανάλυσης και ιστορικής τεκμηρίωσης αυτό δεν μπορεί να προταθεί στην παρούσα μελέτη.

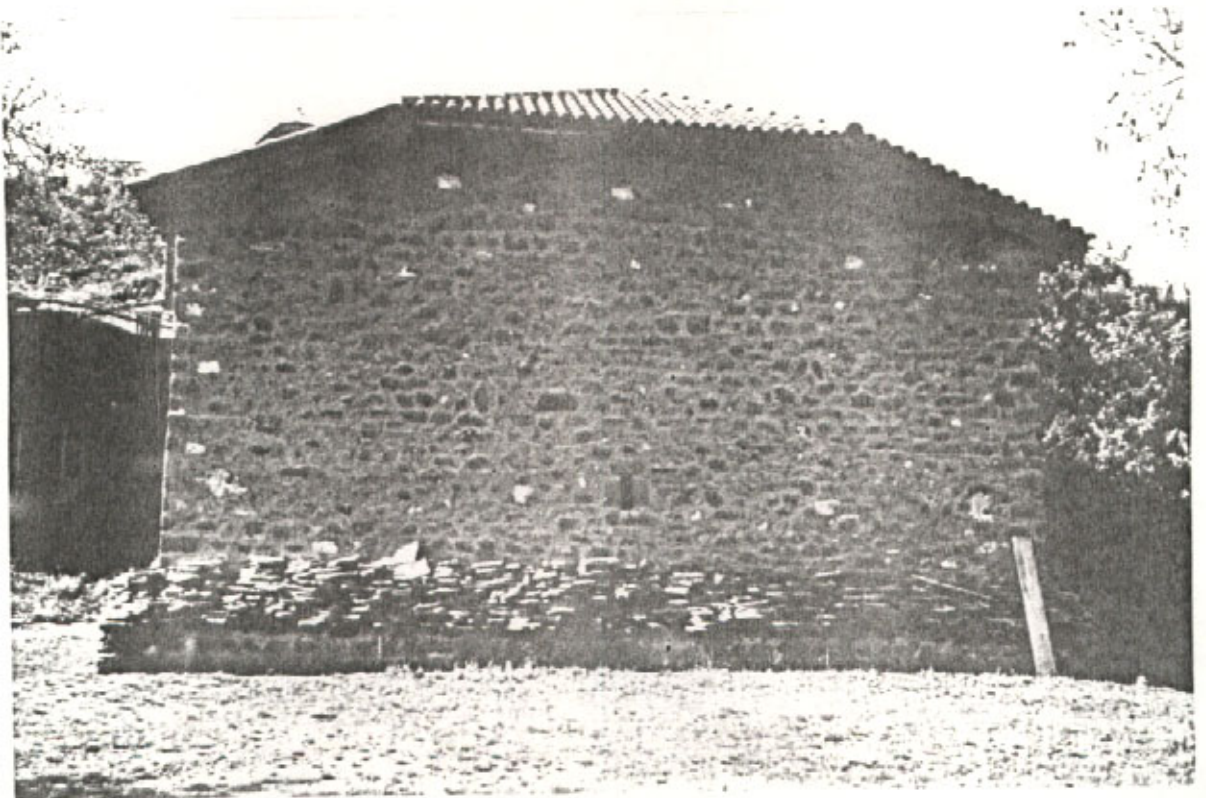
(Φωτ. 13)

Στον ανατολικό τοίχο εμφανίζεται πάχος λιθοδομής περίπου 2.00 μέτρα. Στο σημείο αυτό ορθώνονται δύο επόλληλοι τοίχοι πάχους 0.80 μ. ο καθένας και σε απόσταση 0.50 μ. περίπου. Τους δύο τοίχους, σύμφωνα με τα όσα μας ανέφεραν οι μαστράδες που επικεκράμωσαν την στέγη, στο σύνολο του πάχους τους συνδέουν ξύλινα διαμπερή καδρονόκια, που σκοπό είχαν να προσδώσουν στο σύνολο μεγαλύτερη αντοχή. Όμως στην Β.Α. και στην Ν.Α. γωνία έχουν σχηματισθεί κατακόρυφες ρωγμές (Φωτ. 12) δίνοντας μια εντύπωση αποκάλυψης του ανατολικού τοίχου από τον υπόλοιπο λιθόκτιστο οργανισμό. Στα σημεία αυτά έχουν γίνει κάποιες πρώτες βιαστικές επεμβάσεις με τσιμεντοκονία (Φωτ. 13), η οποία σε μεγάλο ποσοστό έχει καλύψει και τους εμφανείς λίθους της τοιχοποιίας.

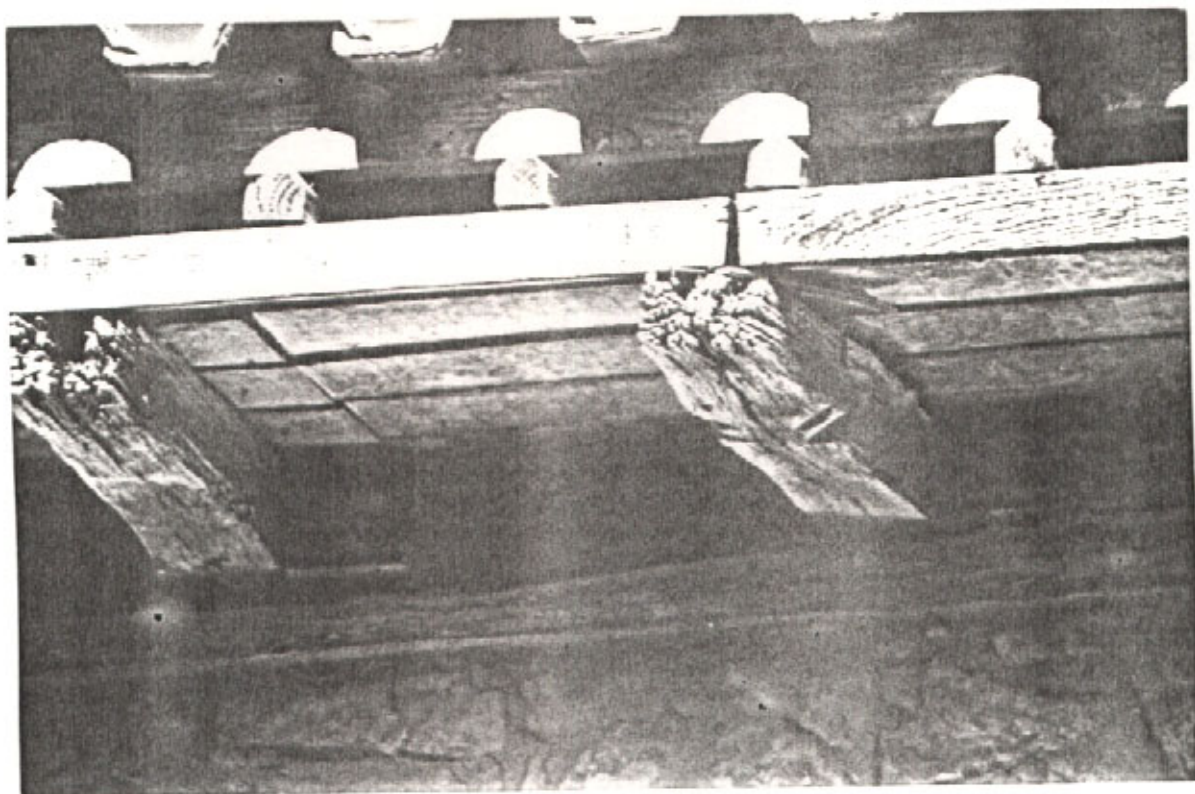
(φωτ 14)

Πάντως και η σημερινή στέγη είναι κατασκευή τουλάχιστον των αρχών του αιώνα. Το μεγαλύτερο δε τμήμα της έμεινε ακέραιο στην πρόσφατη επικερύωση, όπου χρησιμοποιήθηκε νέα ξυλεία μόνο στο εξωτερικό πέτσωμα. (Φωτ. 14)

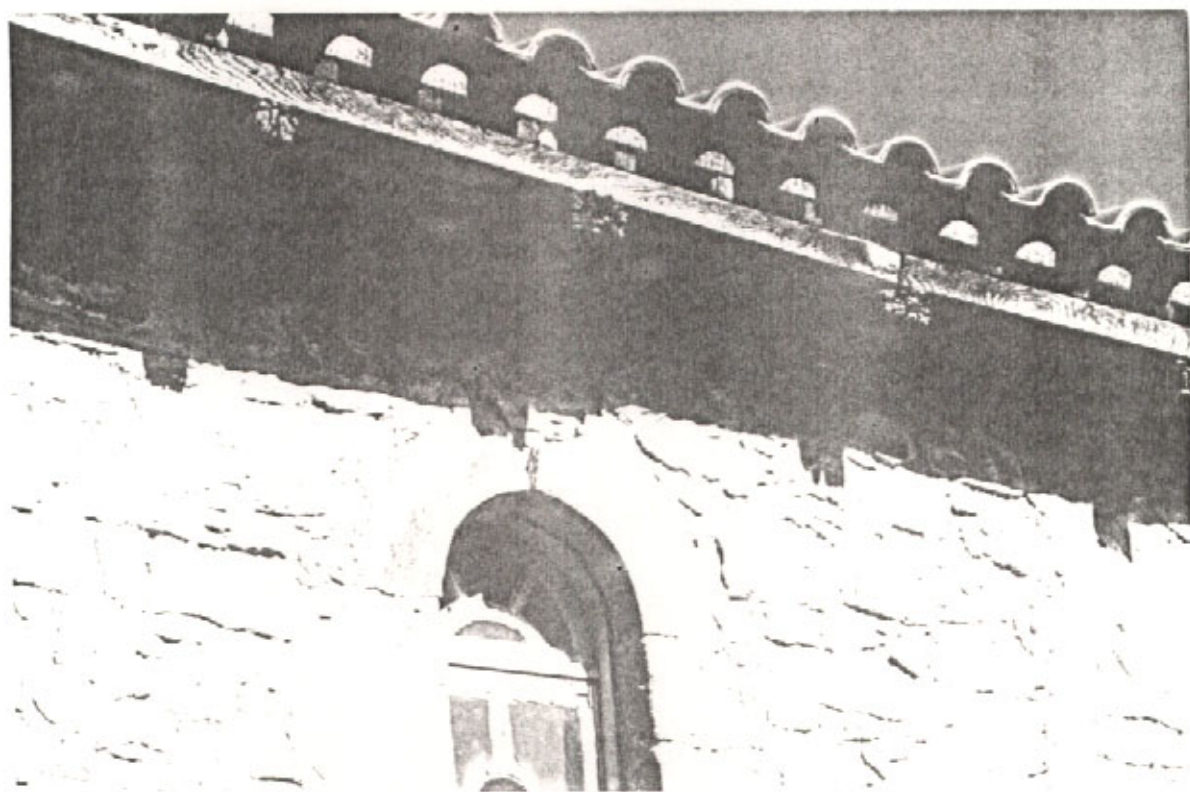
(φωτ 15)

Ενα σημαντικό πρόβλημα εντοπίζεται στη νότια πλευρά, στο ανώτερο τμήμα της τοιχοποιίας και συγκεκριμένα ανάμεσα στο έβδομο και όγδοο προς τα Ανατολικά παράθυρο, δύο συγκλίνουσες ρωγμές έχουν σαν αποτέλεσμα την απόκλιση από την κατακόρυφη της εξωτερικής παραιάς της τοιχοποιίας (Φωτ. 15). Εσωτερικό δεν παρατηρούμε αντίστοιχη μετατόπιση.

β) Τοπική ανάκτηση στα φθαρμένα τμήματα της λιθοδομής του νότιου τοίχου, που παρουσιάζουν - ανάμεσα στο έβδομο και όγδοο πορόθυρο προς τα ανατολικά, μέχρι το επίπεδο της στέγης - έντονη απόκλιση από την κατακόρυφο. Πρόκειται για μια περίπτωση επισκευής τμήματος παρειάς της λιθοδομής και πρέπει να προσεχθεί ιδιαίτερα η αποκατάσταση της συνέχειας της λιθοδομής σε κάποιο βάθος. Για να φέρει τα αναμενόμενα αποτελέσματα ως προς το σύνολο της λιθοδομής, θα πρέπει να πραγματοποιηθεί η ταυτόχρονη εφαρμογή ενέσεων για την πλήρωση

των εσωτερικών κενών και την συρραφή των δύο παρειών της λιθοδομής μεταξύ τους.

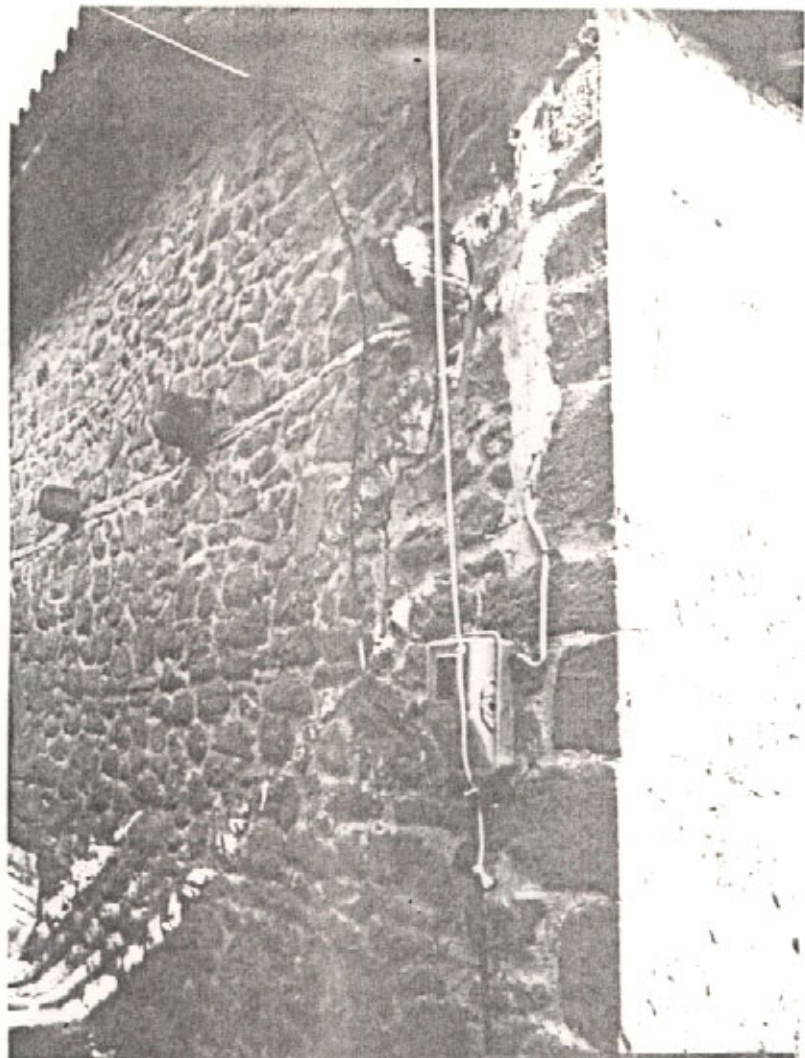
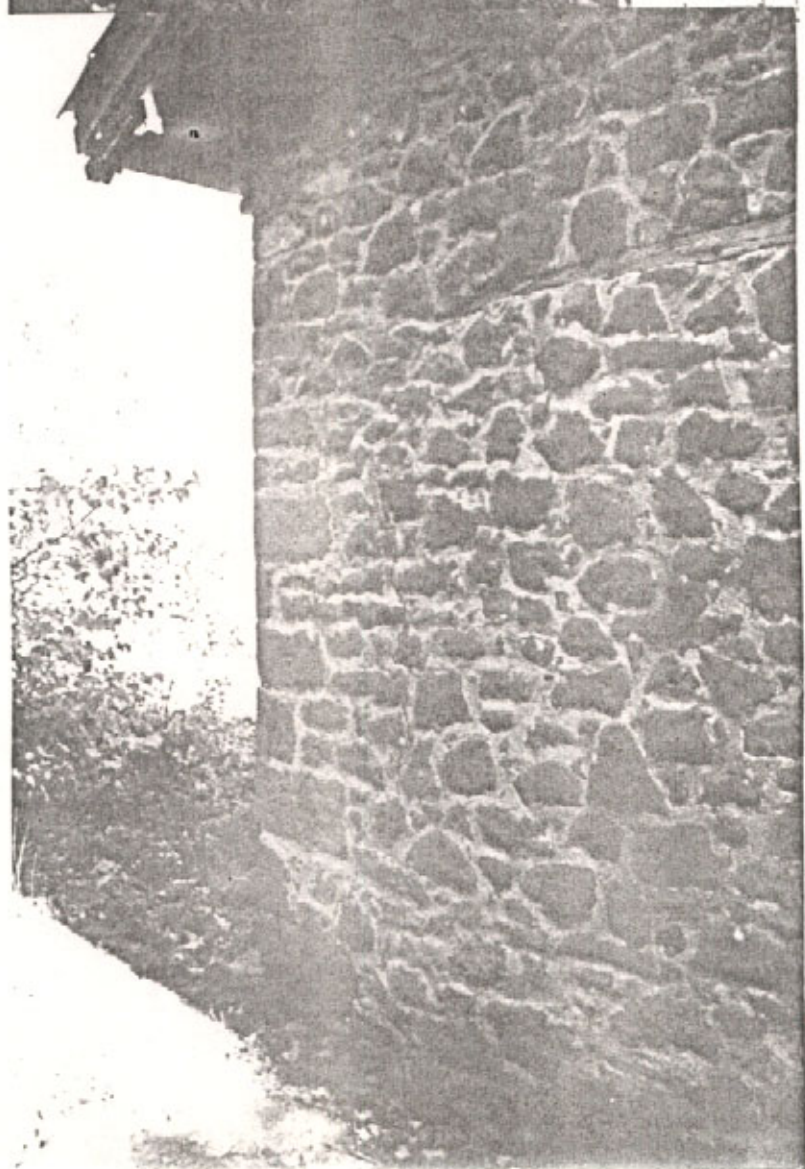
Στον δυτικό τοίχο επίσης, τόσο στην Ν.Δ. όσο και στην Β.Δ.

γωνία εμφανίζονται μεγάλες κατακόρυφες ρωγμές, οι οποίες έχουν μεν τσιμεντοαρτεσιεί εξωτερικά, αποτελούν όμως σημαντικό πρόβλημα, καθώς η ρωγμή που βρίσκεται στη Ν.Δ. γωνία έχει διαπεράσει και το σοβά. Γίνεται έτσι αμέσως ορατή και στο εσωτερικό του ναού. (Φωτ. 16, 17)

α) Στις περιοχές των ρωγμών, όπου η μάζα της λιθοδομής έχει υποστεί αλλοιώσεις ως προς τα συστατικά της (πέτρες - κονίαμα δομής) θα χρησιμοποιηθεί η τεχνική των τιμμεντενέσεων ή αλλιώς γνωστής σαν τεχνική των ενεμμάτων. Προηγείται όλων των εργασιών το καθάρισμα των ρωγμών από τα υπάρχοντα κονιάματα και η διεύρυνση των "χειλιών" τους. Θα απαιτηθεί για το λόγο αυτό η ανάλογη λάξευση και αντικατάσταση των περιβαλλόντων τα "χείλη" λίθων. Θα ακολουθήσει άνοιγμα μέσα στο επίπεδο της ρωγμής σπών ( $\Phi$  1/2"), σε αποστάσεις μικρότερες όσο στενότερη είναι η ρωγή και θα τοποθετηθούν μικροί σωλήνες για τη διοχέτευση του ενέμματος. Το ένεμα - νέο ρευστό κονίαμα - διεισδύει στα υπάρχοντα κενά, στερεοποιείται με το χρόνο, προσδίδοντας συνάφεια και αντοχές.

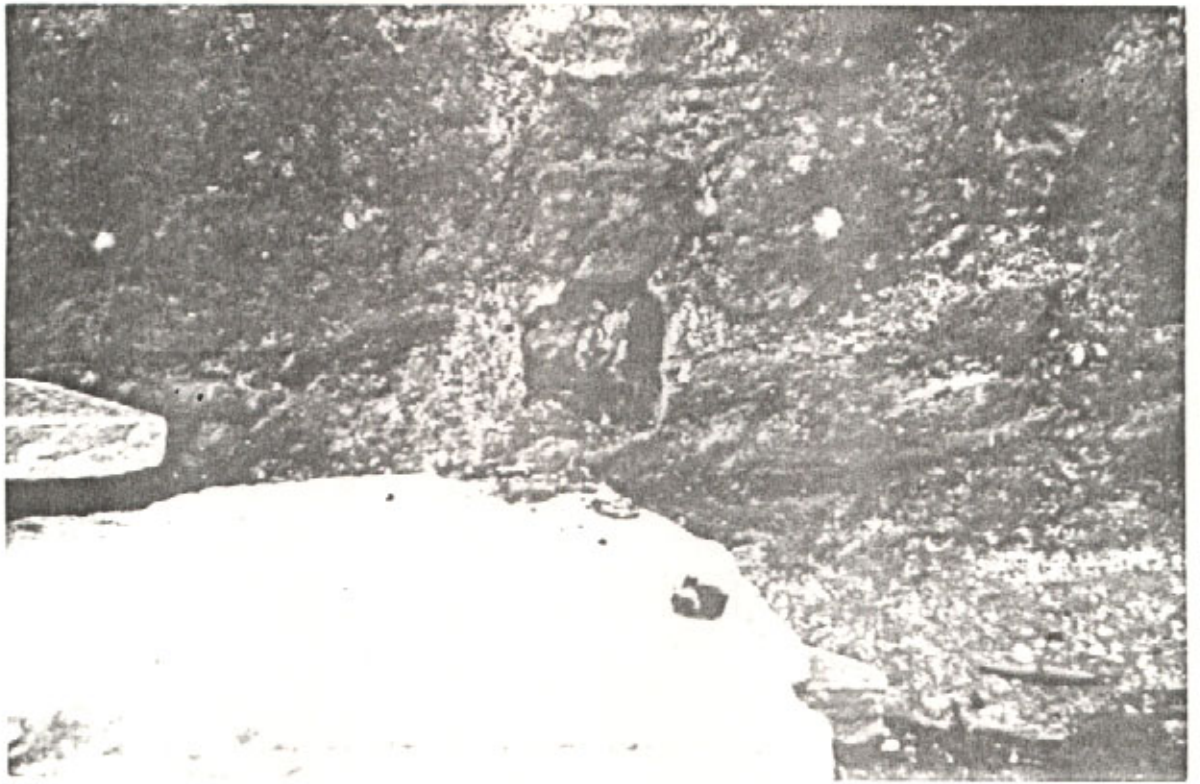
(φωτ 18)

Στον βόρειο τοίχο και συγκεκριμένα στα εγκάρσια στο πάχος της τοιχοποιίας ξύλινα βελόνια γίνεται εμφανής η διάβρωση του υλικού (Φωτ. 18), καθώς λόγω θέσης έχει αναπτυχθεί υγρασία στο κατώτερο τμήμα της λιθοδομής. Την παρουσία της υγρασίας μαρτυρά α) η ύπαρξη φυτικής ζωής στην επιφάνεια και β) το σκουρότερο χρώμα. (Φωτ. 19)

γ) Αντικατάσταση των υπάρχοντων φθαρμένων εύλιγνων στοιχείων (διαμπερών), του βόρειου τοίχου από μεταλλικές ανοξείδωτες λάμες με διάτρηση κατά πλάτος της λιθοδομής. Οι λάμες εγκιβωτίζονται σε κατάλληλο ένεμμα.

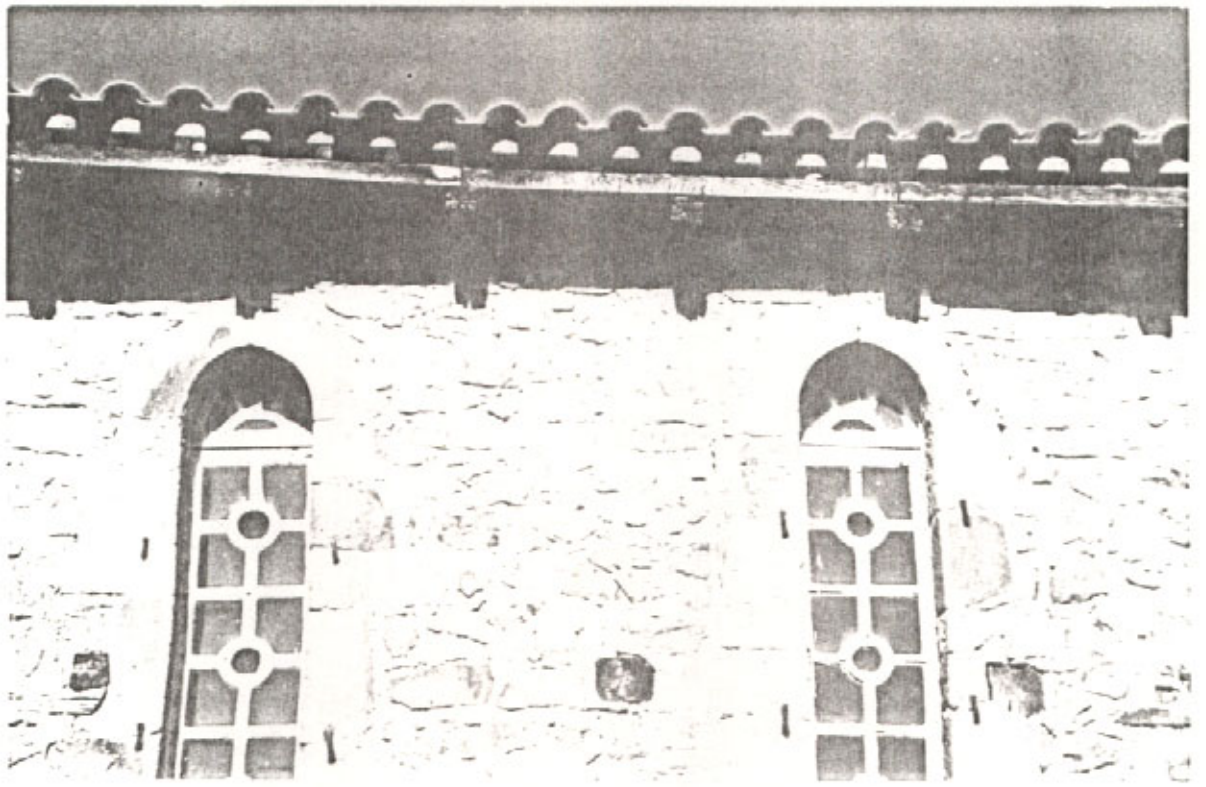
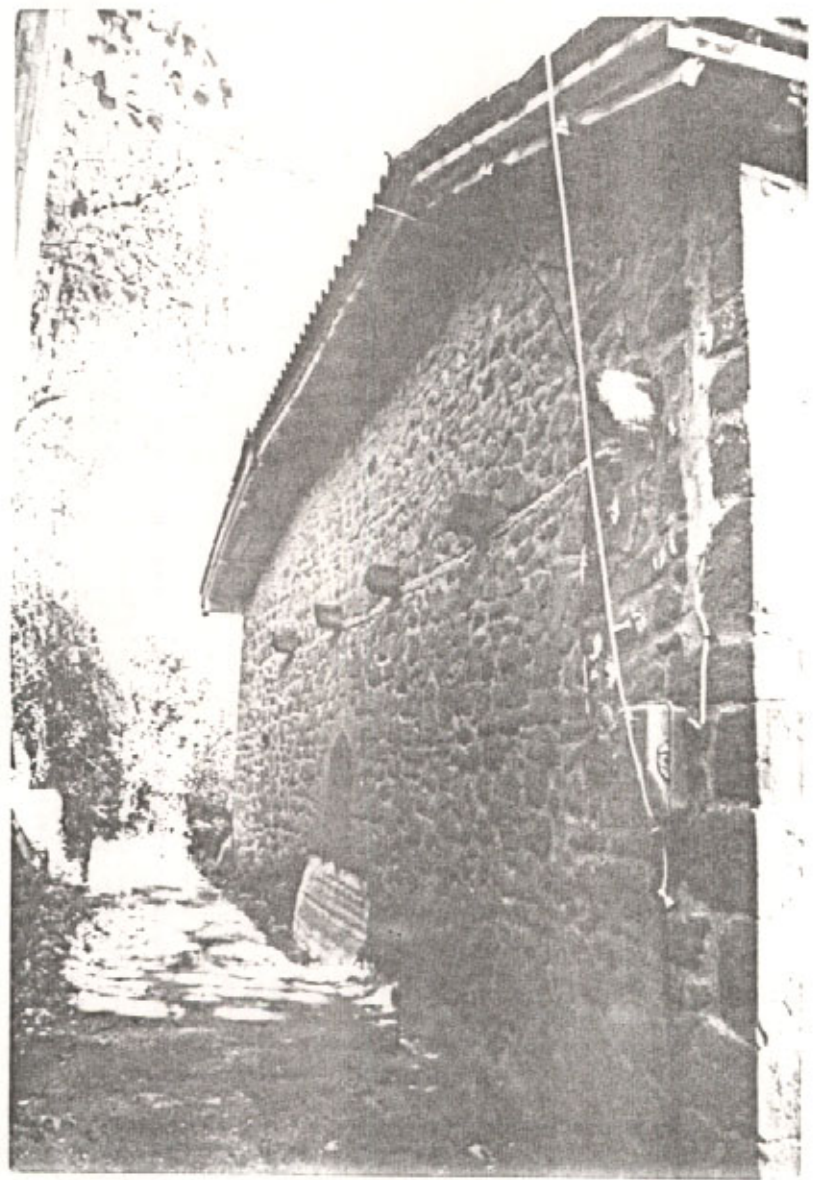
Στον δυτικό τοίχο στο ύψος των 2.70m από την στάθμη του εδάφους και στο νότιο στο ύψος των 3.80m, διακρίνουμε

σειρά εξεχόντων εγκάρσιων (στο πάχος της τοιχοποιίας) ξύλων αρκετά μεγάλης διατομής 10cm x 20cm (Φωτ. 20, 21). Στη νότια πλευρά στο μεγαλύτερο τμήμα τους έχουν πρόσφατα κοπεί σύρριζα στην επιφάνεια της εξωτερικής παρειάς.

Στα δοκασόκια αυτά στηρίζονταν ξύλινα χαγιότια, ένα στο νότο και το άλλο στη δύση. Προφανώς έτρεχαν στο πρόσωπο της κάθε πλευράς σε μήκος τόσο όσο η απόσταση των ακραίων καδρονιών κάθε πλευράς.

Είναι φανερό ότι τα χαγιότια αυτά χρησίμευαν σαν πρόσδεγα κατά την είσοδο στο ναό και στην κεντρική θύρα (N) αλλά και στην θύρα του γυναικωνίτη. Τα χαγιότια θυμούνται πολύ καλά οι γεροντότεροι των κατοίκων.

α) Επανένταξη των χαγιατιών στη νότια και δυτική Όψη, σύμφωνα με την ανάλυση που έχει προηγηθεί.

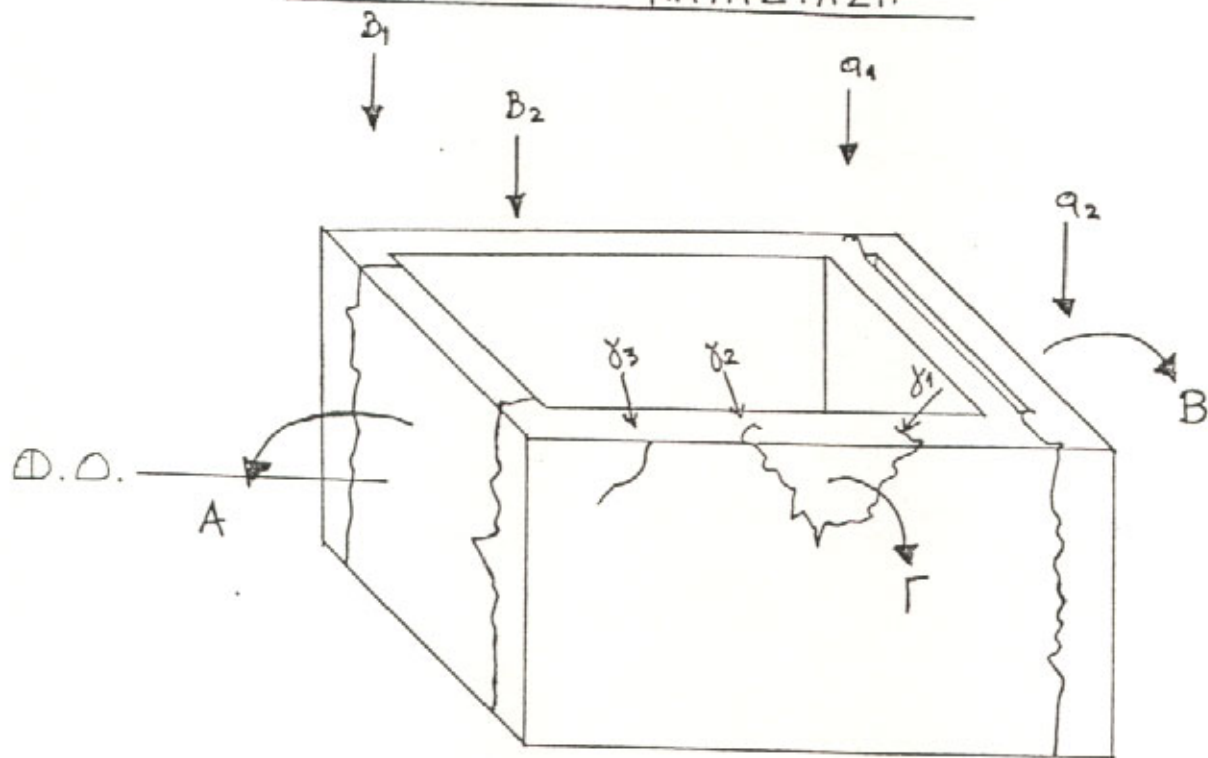
ΥΠΑΡΧΟΥΣΑ ΚΑΤΑΣΤΑΣΗ

$a_1, a_2, b_1, b_2$  κατακόρυφες ρωγμές  
 $\delta_1, \delta_2, \delta_3$  πλάγιες ρωγμές (αβυνδeto τμήμα τοιχοποιίας)  
 Α, Β, Γ τάξεις αποκόλλησης
