# Τεχνικό Επιμελητήριο Ελλάδας

### Διερεύνηση θεμάτων στατικής επάρκειας του Ιερού Ναού Μονής Αγίου Βλασίου Στυλίδας

Λαμία, Ιανουάριος 2010

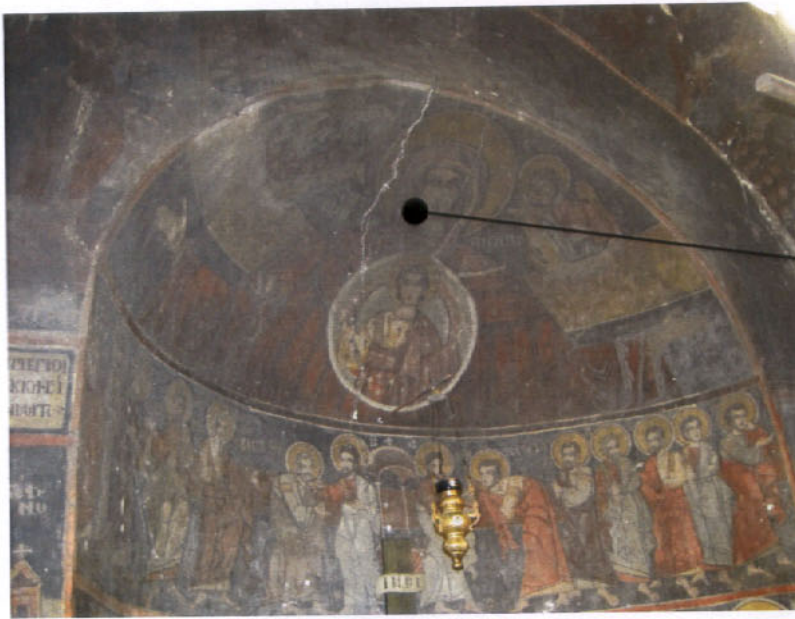
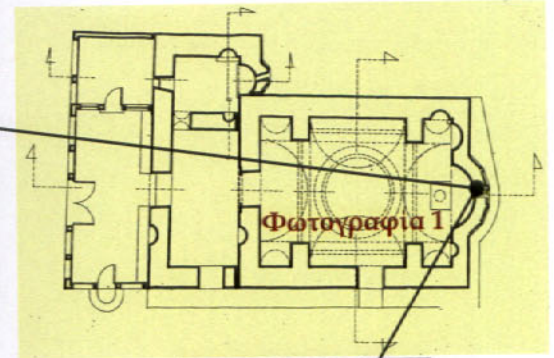
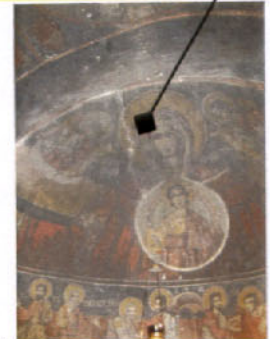
**Φωτογραφία 1 :** Ρηγματώσεις κατακόρυφες στην κόγχη του Ιερού Βήματος

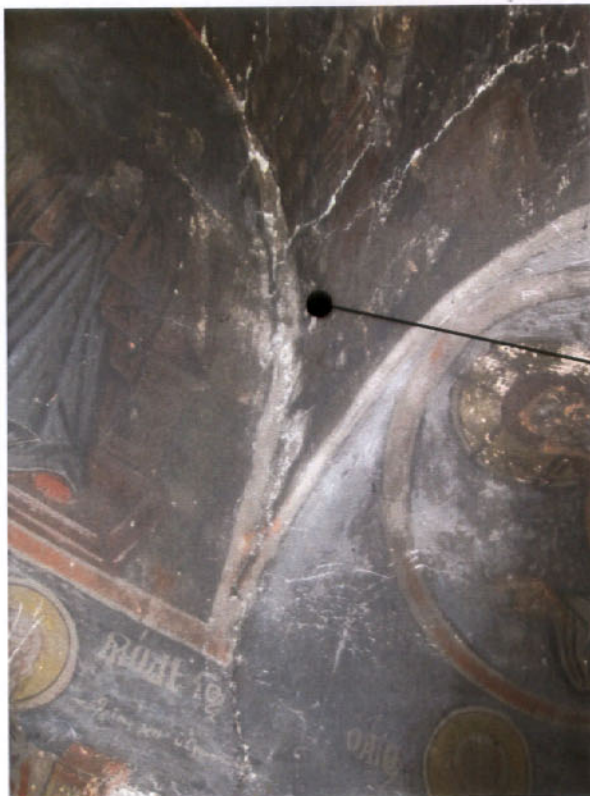
**Φωτογραφία 2 :** Ρωγμές μεταξύ της κόγχης και των παραβημάτων του Ιερού Βήματος

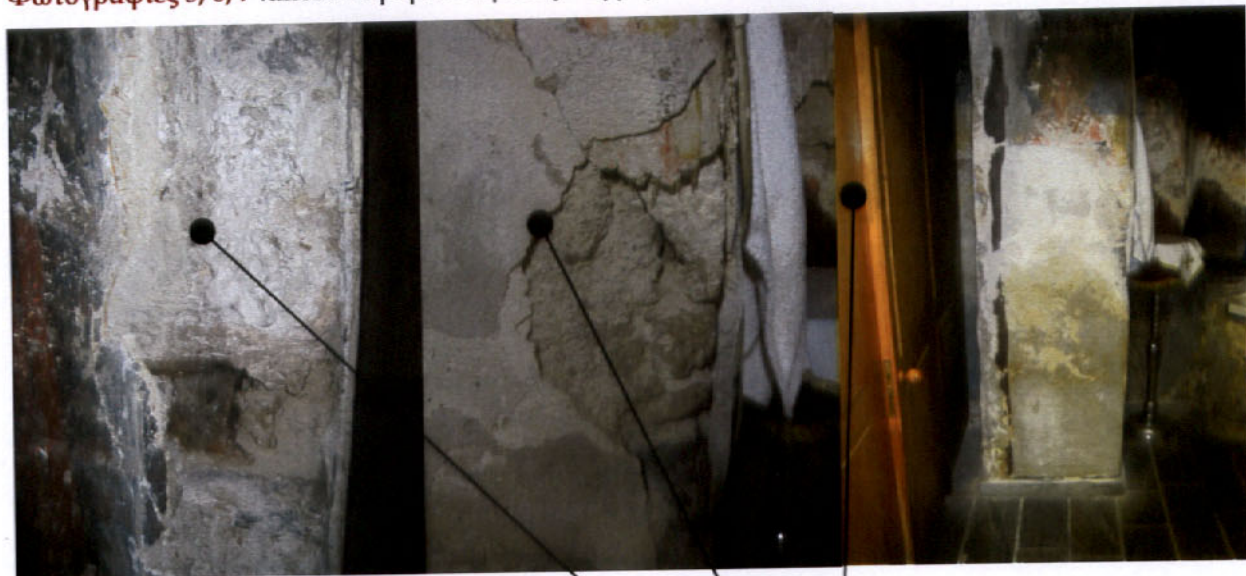
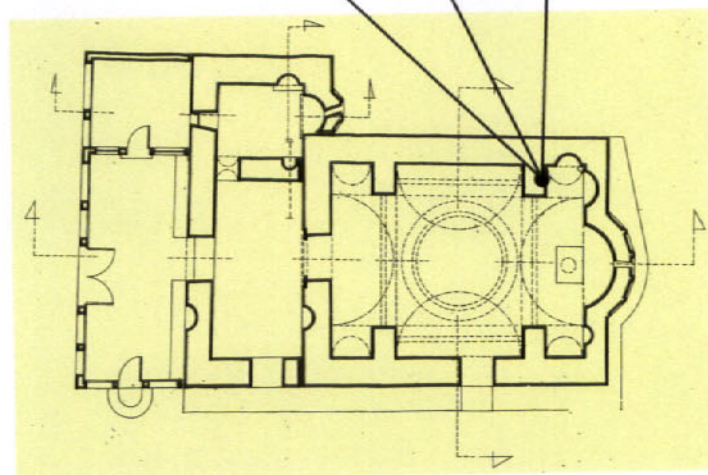
**Φωτογραφίες 5, 6, 7** : αποκόλληση κονιάματος στη βορειοανατολική πλευρά του ναού του Ιερού Βήματος

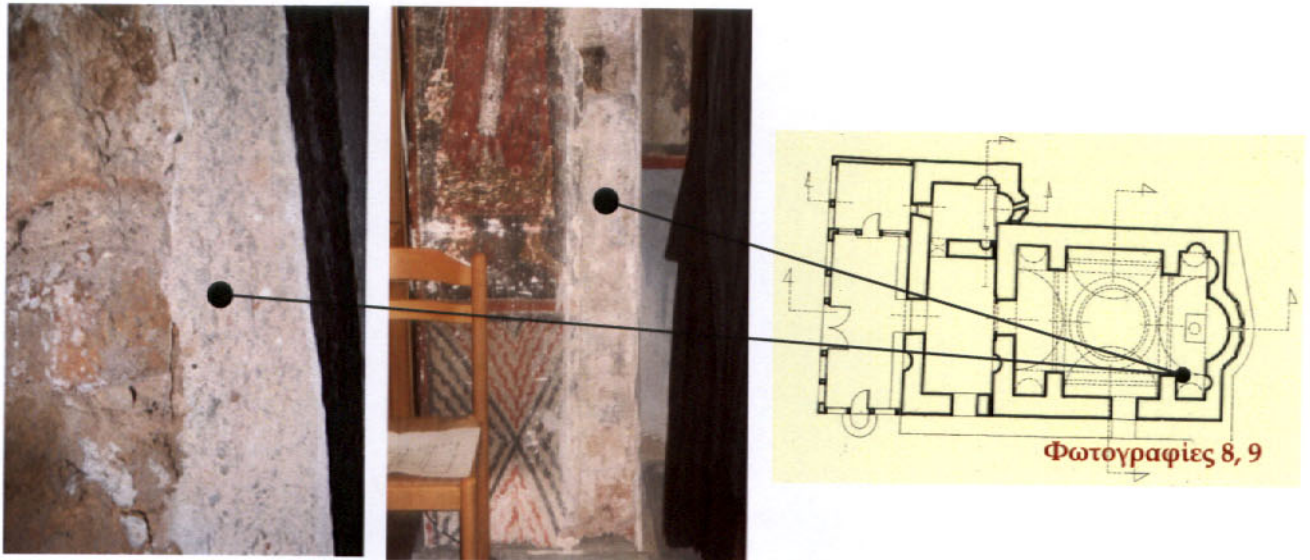
**Φωτογραφίες 8, 9:** αποκόλληση κονιάματος στη νοτιοανατολική πλευρά του Ιερού Βήματος του Ναού

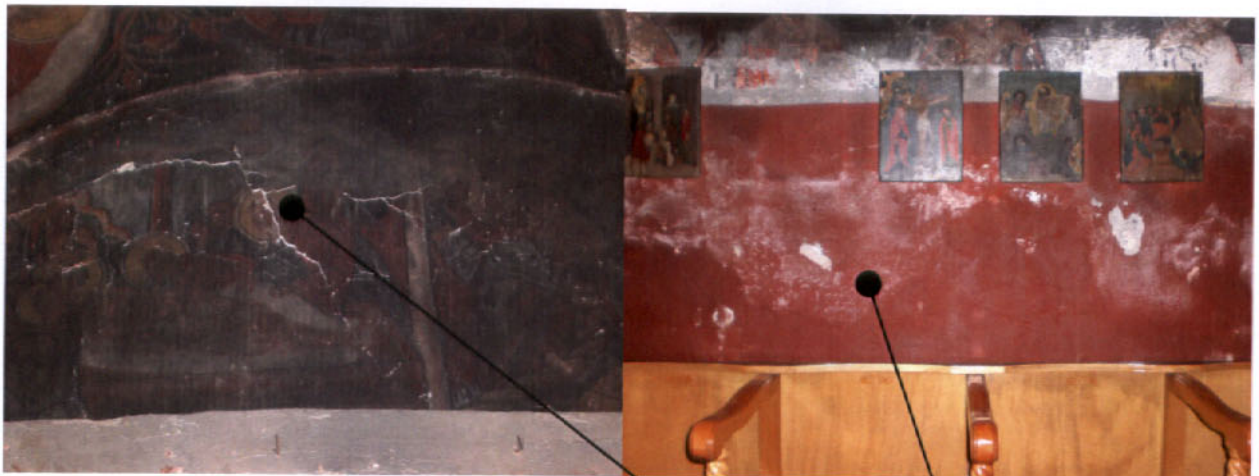
**Φωτογραφίες 10, 11 :** Εκφυγή (φουσκώματα) τοιχοποιίας στην βόρεια πλευρά της τοιχοποιίας του ναού

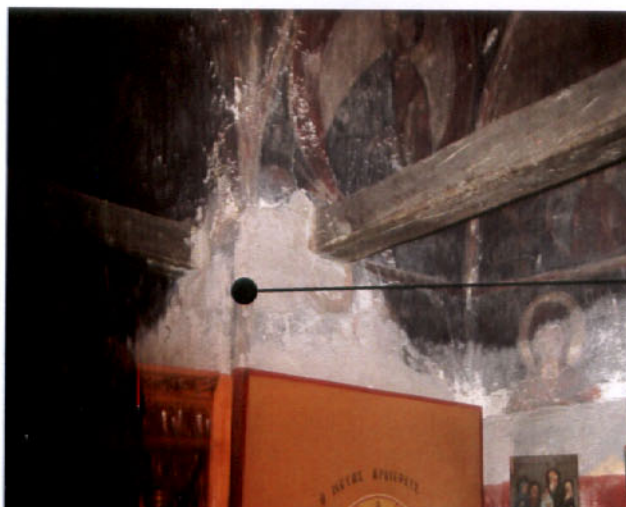
**Φωτογραφία 12 :** αποκόλληση στη βόρεια πλευρά (σημείο διασταύρωσης ελκυστήρων)

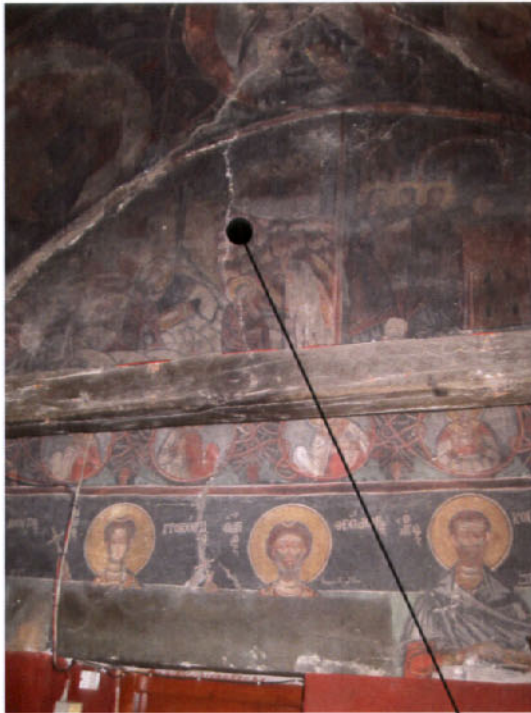
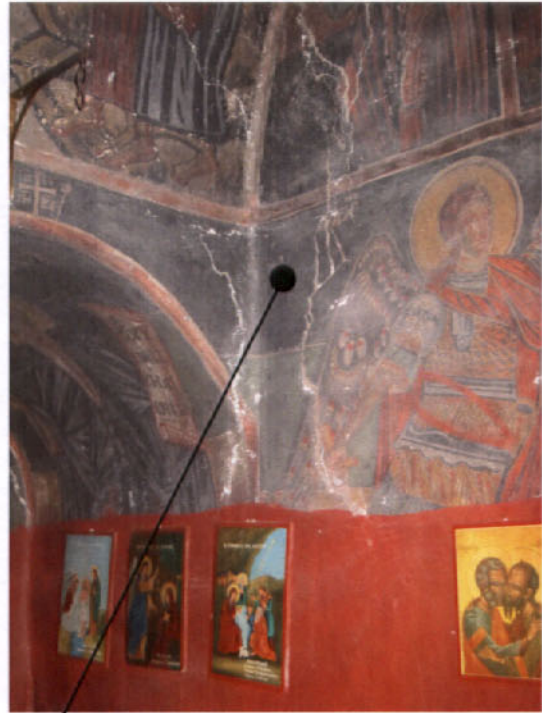
**Φωτογραφία 14** : Ρωγμές στην είσοδο του κυρίως ναού (νοτιοδυτικά)

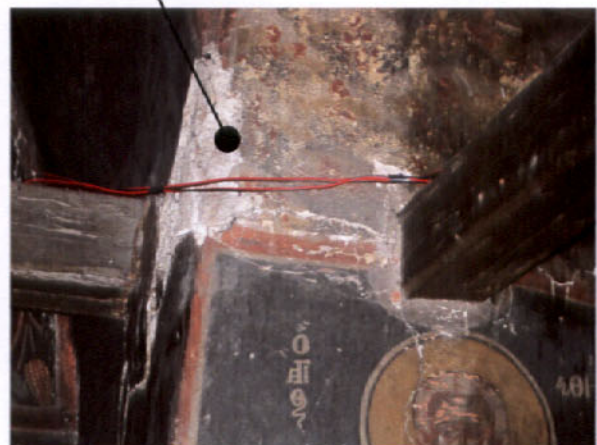
**Φωτογραφίες 17, 18 :** Ρωγμές στη νότια πλευρά του τοίχου (πάνω από την νότια θύρα εξόδου του ναού)

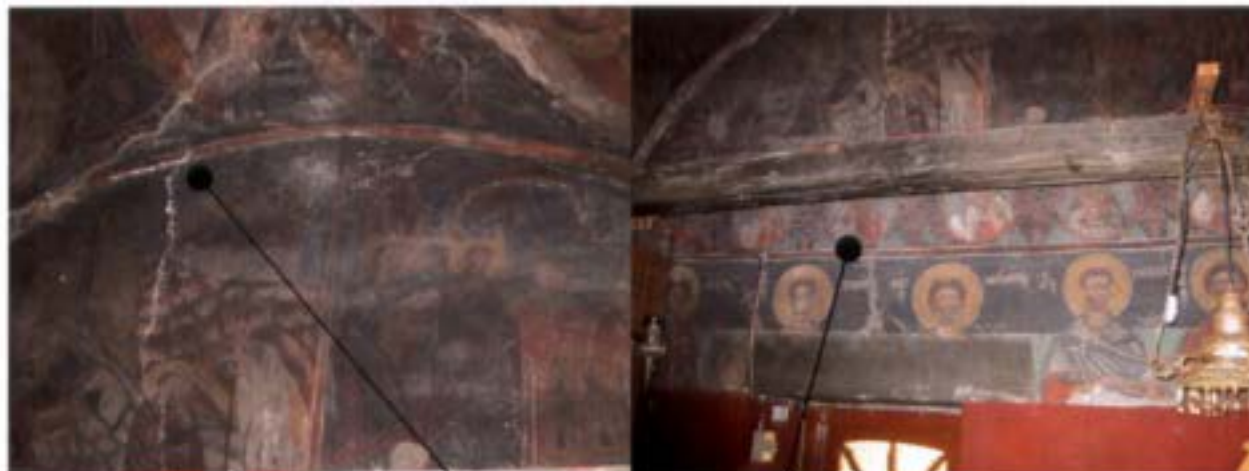
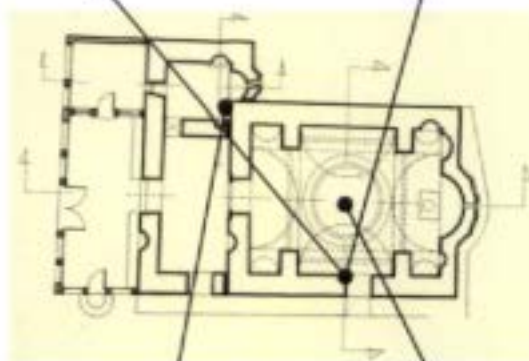
**Φωτογραφίες 17, 18, 19, 20**

**Φωτογραφία 19 :** Πρόχειρη χρήση τοιμεντοκονίας (κάτω από ξυλινη οροφή στο παρεκκλήσι)

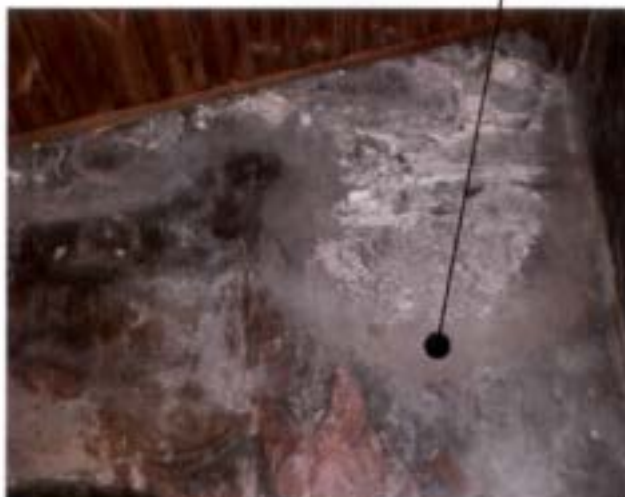
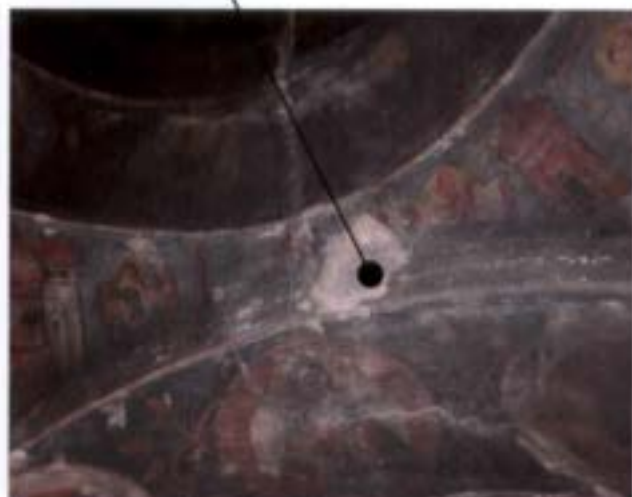
Στις μεταγενέστερες προσθήκες του κυρίως ναού, δηλαδή **στο νάρθηκα και στο παρεκκλήσι**, δεν παρατηρούνται βλάβες στην τοιχοποιία τους. Όσον αφορά τον τρόπο επικάλυψης των ανωτέρω χώρων δεν είναι δυνατόν να προσδιοριστεί, αφού νεότερη ξύλινη οροφή από ραμποτέ έχει τοποθετηθεί σε όλη την επιφάνεια της οροφής τους. Η μόνη παρατήρηση που μπορεί να επισημανθεί είναι ότι στο χώρο του παρεκκλησίου έχουν γίνει πρόχειρες επιδιορθώσεις της τοιχοποιίας μεταγενέστερα για την αντιμετώπιση πιθανής υγρασίας κάτω από την πρόσθετη ξύλινη οροφή, η οποία προστέθηκε για την αποφυγή εισροής των υδάτων από την στέγη **(φωτογραφία 20)**.

**Φωτογραφία 20 :** Εμφάνιση μικρών ρωγμών και τοπική αποκόλληση κονιάματος κάτω από τον τρούλο
