Τ.Ε.Ε.

τμήμα Ανατολικής Στερεας Ελλάδας

**Αποτύπωση και ιστορικά δεδομένα
Ι. Ναου Παναγίας Αρχοντικής, Λαμίας**

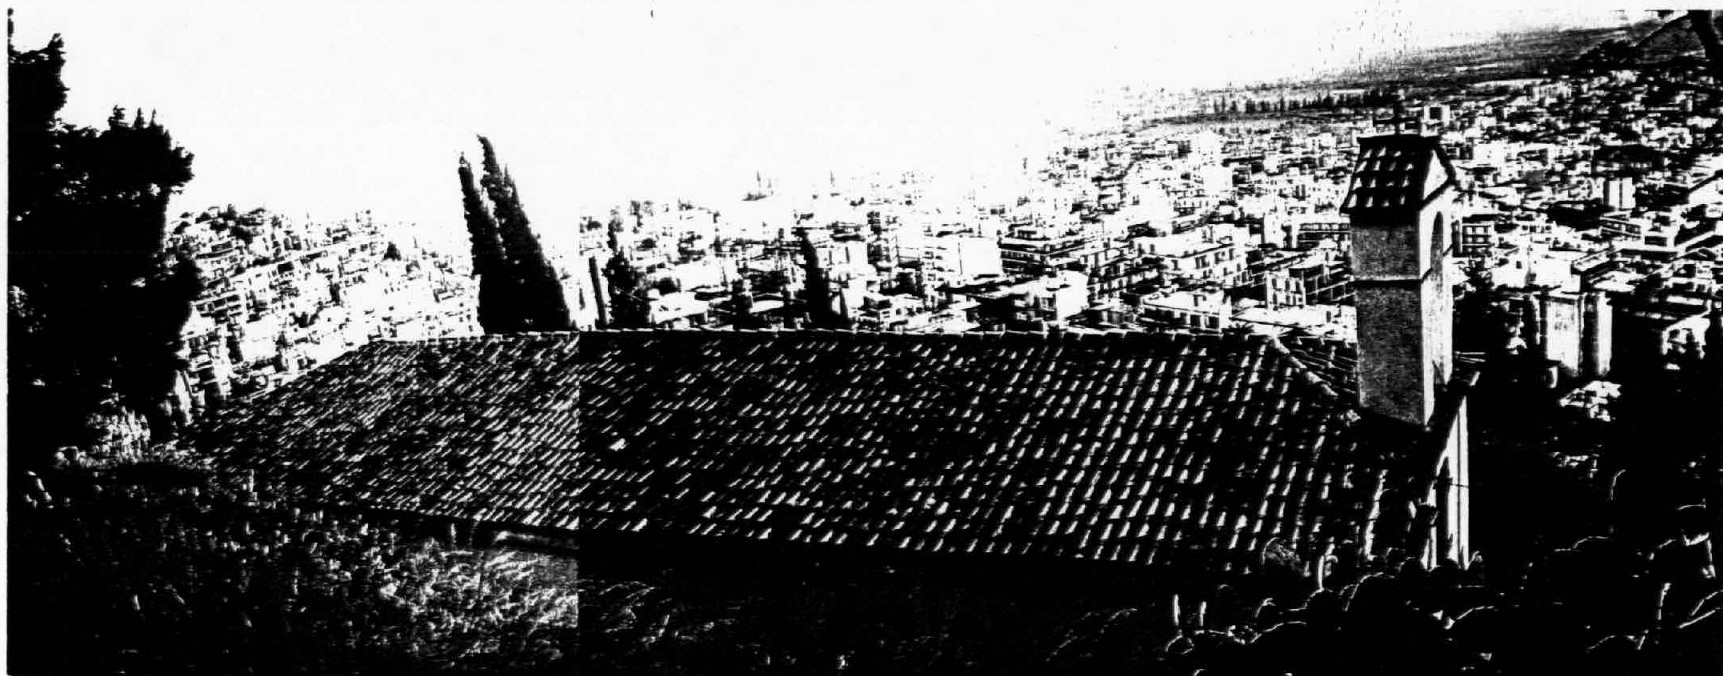
Ο ναός καλύπτεται με ενιαία δίρριχτη ξύλινη στέγη, η οποία ανατολικά και δυτικά απολήγει σε τριγωνικές αποτμήσεις [18] και επικαλύπτεται με βυζαντινά κεραμίδια (εικ.17). Στη δυτική απότμηση (θλάση), που είναι μικρότερη απο την ανατολική και πάνω ακριβώς απο την εξωτερική θύρα του νάρθηκα, υψώνεται το κωδωνοστάσιο : πέτρινη κατασκευή σε μορφή αψίδας που απολήγει σε τριγωνικό αέτωμα (εικ.18) Η προσπέλαση στην εκκλησία γίνεται απο δύο εισόδους. Η πρώτη, που βρίσκεται στην νότια πλευρά οδηγεί κατ'ευθείαν στον κυρίως ναό ενώ η δεύτερη στην δυτική πλευρά οδηγεί στον νάρθηκα (εικ. 19,20).

Εικ. 17. Στέγη Ναού

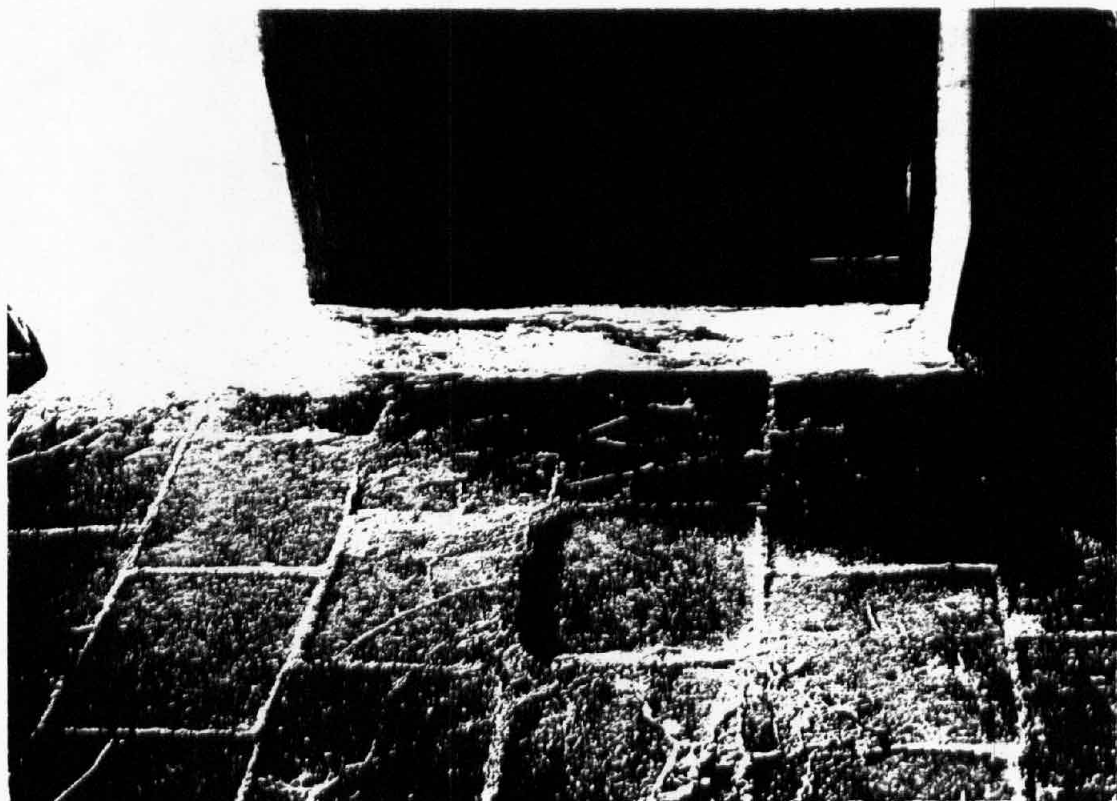
Εικ. 28. Τελείωμα σκάλας και ξύλινο δάπεδο γυναικωνίτη

Το δάπεδο είναι, όπως αναφέρθηκε, ξύλινο, από σανίδες πλάτους κατά μέσο όρο 30 εκ. (εικ. 28), τοποθετημένες ακανόνιστα και πολύ πρόχειρης κατασκευής. Επίσης η οροφή είναι ξύλινο ταβάνι από σανίδες, πλάτους 20 εκ. με αρμοκάλυπτρα στις επαφές, που βρίσκεται 20 εκ. περίπου πιο ψηλά από την οροφή του κυρίως ναού.

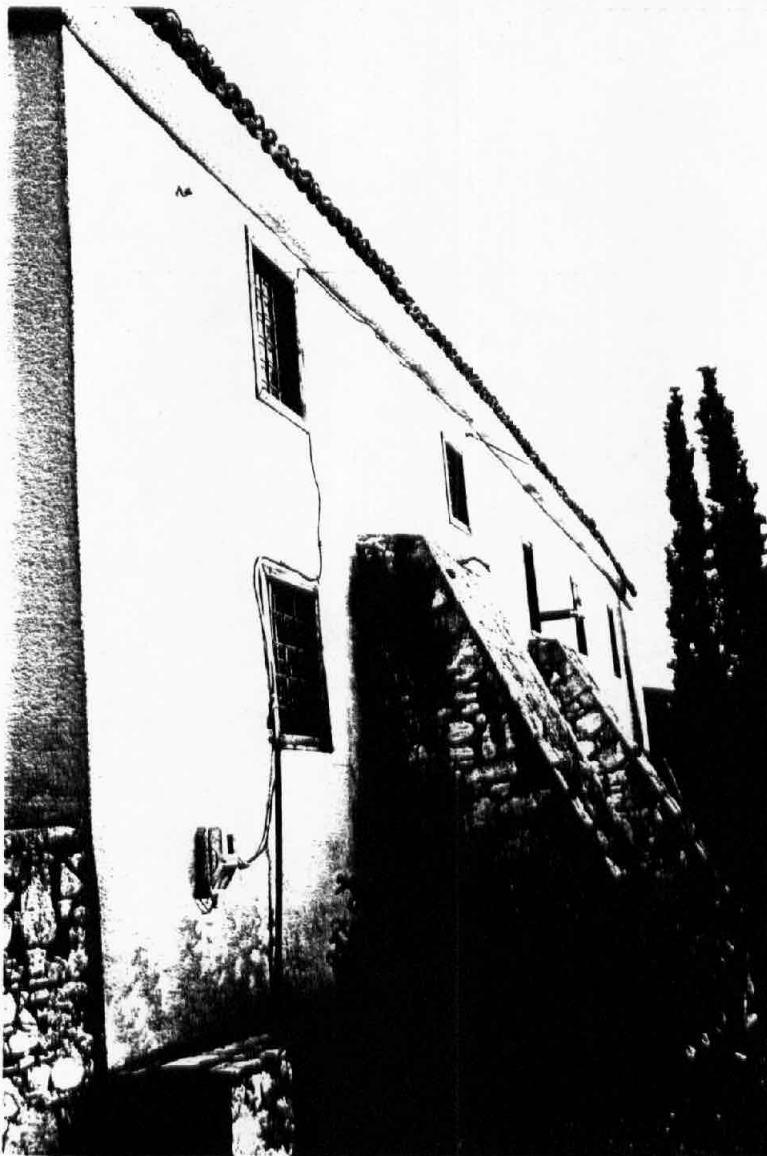
Εικ. 43.

Δυτική και νότια
όψη, με τις πέτρι-
νες αντηρίδες και
τα μικρά ανοιγματα

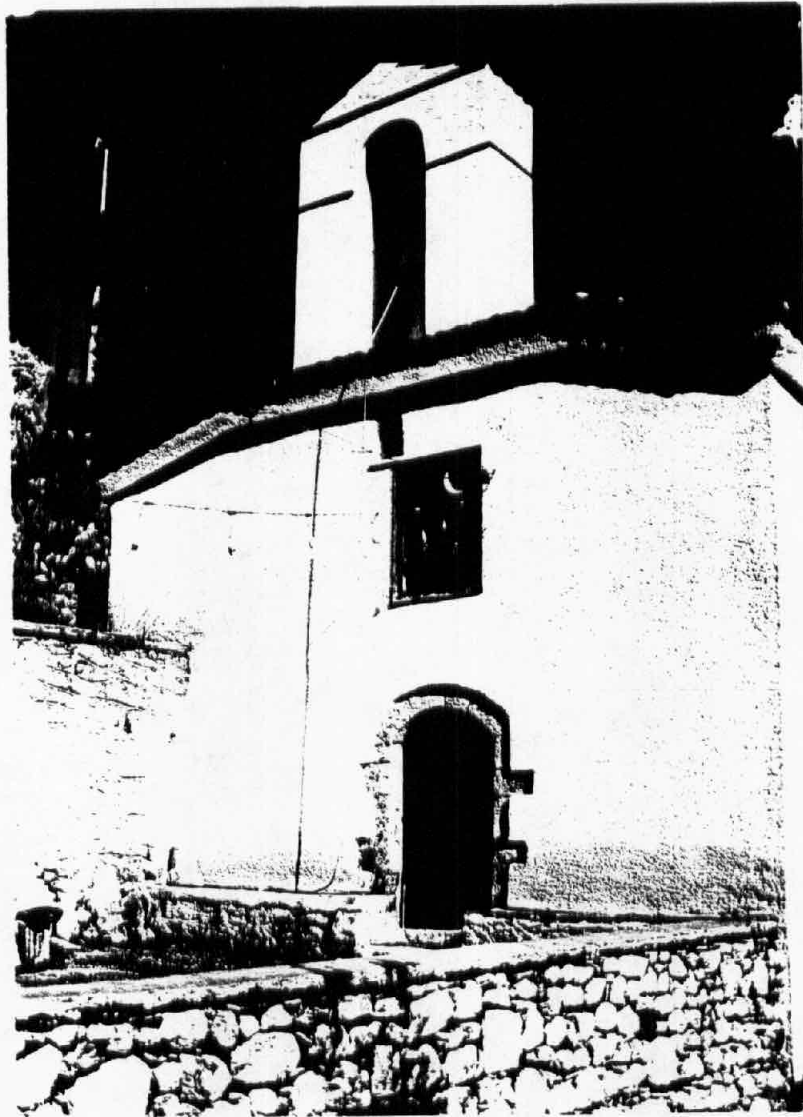
Εικ. 73. Η δυτική πλευρά του ναού μετά τις πρόσφατες επισκευές

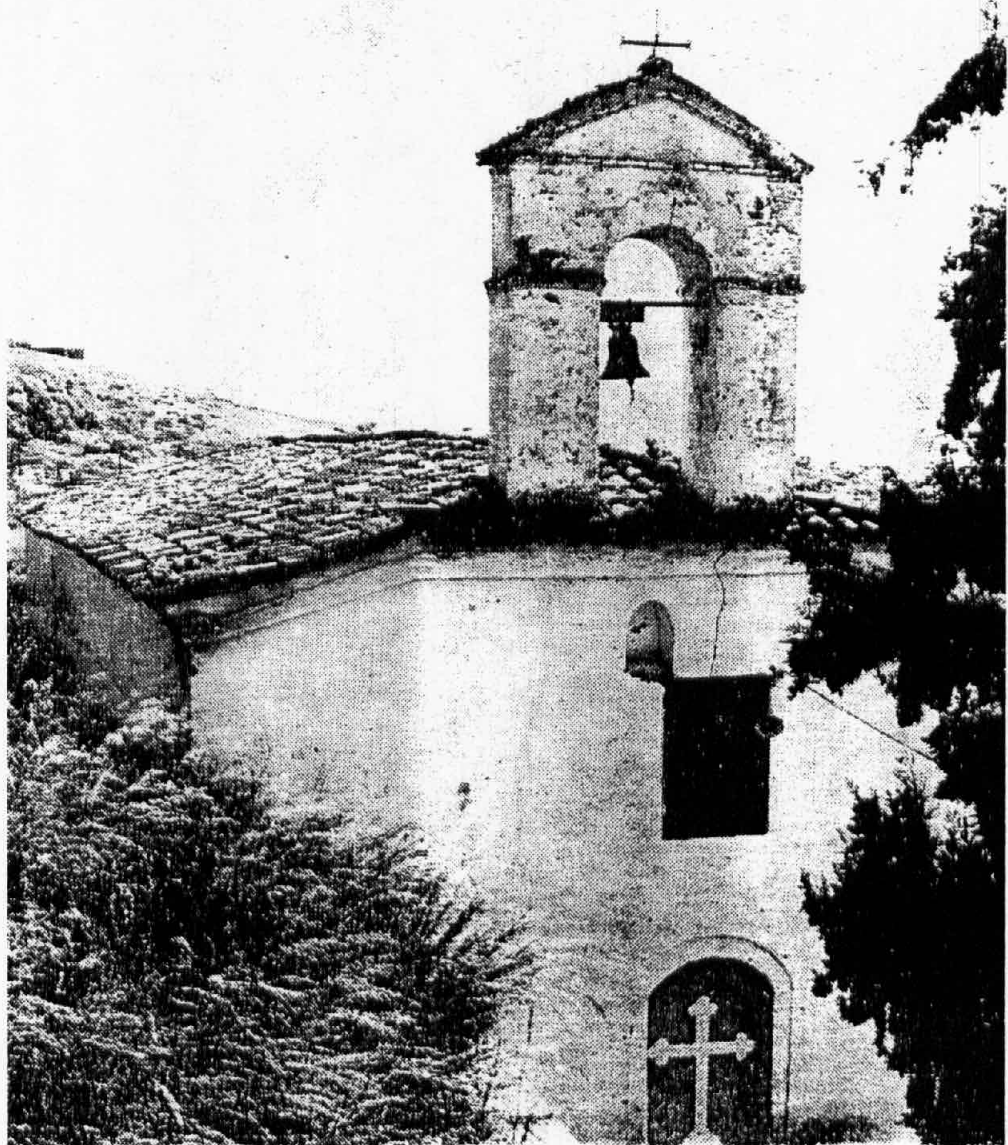
Εικ. 74. Η δυτική πλευρά του ναού πριν τις πρόσφατες επισκευές
(από φωτογραφία του Ν. Δαβανελλού)
