**Τ.Ε.Ε.
ΤΜΗΜΑ ΑΝΑΤΟΛΙΚΗΣ ΣΤΕΡΕΑΣ**

**ΚΑΤΑΓΡΑΦΗ ΠΑΡΑΔΟΣΙΑΚΩΝ ΟΙΚΗΜΑΤΩΝ
ΠΕΡΙΟΧΗΣ ΚΑΣΤΡΟΥ ΔΟΜΟΚΟΥ**

Β. ΚΥΡΟΔΗΜΟΥ - Χ. ΣΤΑΜΑΤΟΠΟΥΛΟΥ - Κ. ΤΣΑΟΥΣΗΣ

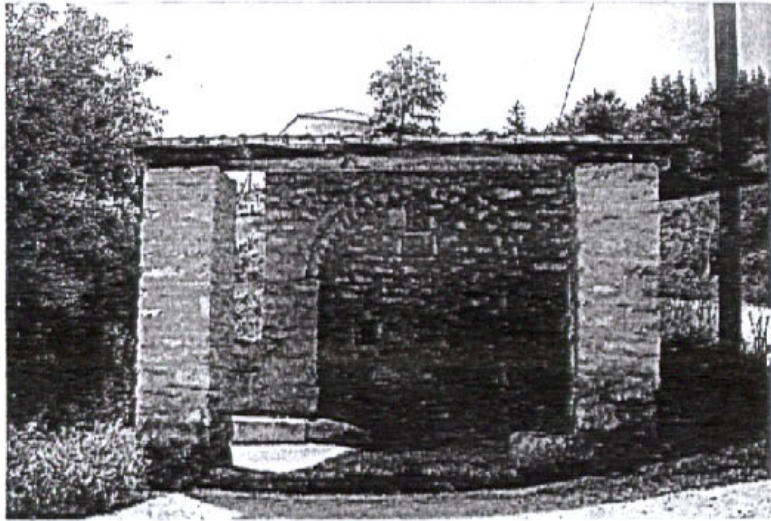
Αρχείο προστασίας της Ευρωπαϊκής Πολιτιστικής Κληρονομιάς					Δελτίο Αξιολόγησης Παραδοσιακού Κτίσματος			Α/Α							
ΕΛΛΑΣ		ΥΠΟΥΡΓΕΙΟ ΧΩΡΟΤΑΞΙΑΣ ΟΙΚΙΣΜΟΥ & ΠΕΡΙΒΑΛΛΟΝΤΟΣ					Διεύθυνση Παραδοσιακών Οικισμών								
Όμιλος	ΦΘΙΟΤΙΔΑΣ	Επαρχία	ΔΟΜΟΚΕΟΥ		Δήμος	ΔΟΜΟΚΕΟΥ		Τοποθεσία							
Διεύθυνση					Επωνυμία ακίνητου										
Ο.Τ. Οδός ΓΑΡΙΒΑΛΔΗ					Αριθμός			Ιδιοκτήτες							
Χρονολόγηση	Ακριβής ή κατά προσέγγιση		Χρήση	ΒΡΥΣΗ		Χρήση	ΒΡΥΣΗ		Κτηματολόγιο						
	1700		Σημερινή			Αρχικά			Κωδικός Πίνακα						
Περιγραφή Κτίσματος	3. Με αγκωνάρια κατεργασμένα στην όψη διαμορφώνεται το κανάλι απορροής και η λίμπα της «Αραβικής Κρήνης»														
Παρατηρήσεις	Χαμηλώνοντας η στάθμη του πηγαιού νερού, χαμήλωσε ανάλογα και το στόμιο εκροής με αποτέλεσμα σήμερα να είναι δύσκολο να ξεδιψάσουν οι διαβάτες														
Αριθμ. Πρόφλ.	Υπόγειο	Κάλυψη Πρόχειρη εξέταση με λαμαρίνα!	Υφιστάμενη Κατάσταση Διατήρησης	Φέρων Οργ/σμός	Δομική Κατ/ση	Κατ/ση Μορφ/κής Αλλοίωσα.	Δομική Κατ/ση	Κατ/ση Μορφ/κής Αλλοίωσης	Υφιστάμ Βαθμός Πρ/σιας	Προτεινόμενος Βαθμός Προστασίας	Εφαρμογή	Φορέας Καταγραφής

ΝΑΙ <input type="checkbox"/>	Στέγη <input type="checkbox"/>	Καλή (Α) <input type="checkbox"/>	Α <input type="checkbox"/>	Α <input type="checkbox"/>	Α <input type="checkbox"/>	Α <input type="checkbox"/>	Α <input type="checkbox"/>	Α <input type="checkbox"/>	Χαρ/μος κτιρίου α <input type="checkbox"/>	α <input type="checkbox"/>	Τ.Ε.Ε			
	ΟΧΙ <input type="checkbox"/>	Δώμα <input type="checkbox"/>	Μέτρια Β <input type="checkbox"/>	Β <input type="checkbox"/>	Β <input type="checkbox"/>	Β <input type="checkbox"/>	Β <input type="checkbox"/>	Β <input type="checkbox"/>	Β <input type="checkbox"/>	Τμήματος κελύφους β <input type="checkbox"/>	β <input type="checkbox"/>	Τ.Α.Σ			
			Κακή Γ <input type="checkbox"/>	Γ <input type="checkbox"/>	Γ <input type="checkbox"/>	Γ <input type="checkbox"/>	Γ <input type="checkbox"/>	Γ <input type="checkbox"/>	Γ <input type="checkbox"/>	Ειδ.ρύθμιση Μετρ/ρά συντ/στή γ <input type="checkbox"/>	γ <input type="checkbox"/>	Χρονολογία Καταγραφής

ΒΕΣΗ ΧΑΡΑΚΤΗΡΙΣΤΙΚΗΣ ΦΩΤΟΓΡΑΦΙΑΣ ΑΠΟΨΗΣ ΚΤΙΡΙΟΥ					Γενική κατάσταση εσωτερικού κτιρίου		Φορέας Πρ/σιας		Οψεων δ <input type="checkbox"/>		10/2003

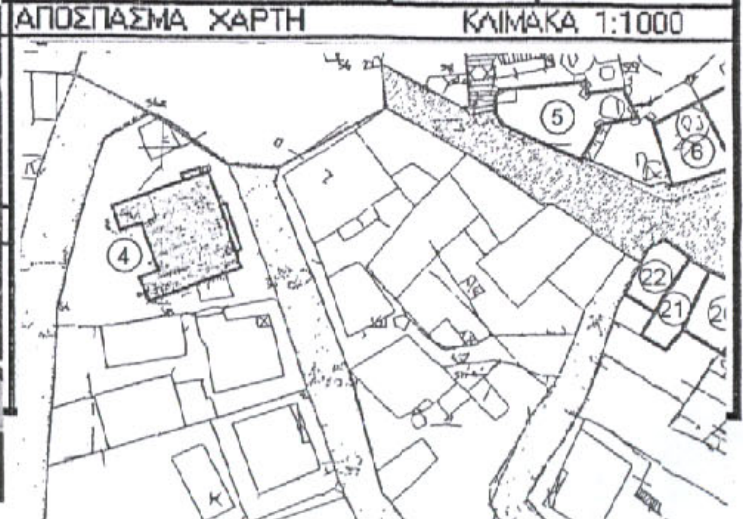
Υργείο προστασίας της Ευρωπαϊκής Πολιτιστικής Κληρονομιάς					Δελτίο Αξιολόγησης Παραδοσιακού Κτίσματος					Α/Α						
ΕΛΛΑΣ		ΥΠΟΥΡΓΕΙΟ ΧΩΡΟΤΑΞΙΑΣ ΟΙΚΙΣΜΟΥ & ΠΕΡΙΒΑΛΛΟΝΤΟΣ					Διεύθυνση Παραδοσιακών Οικισμών									
Νομός	ΦΘΙΩΤΙΔΑΣ	Επαρχία	ΔΟΜΟΚΟΥ			Δήμος	ΔΟΜΟΚΟΥ			Τοποθεσία						
Διεύθυνση		ΕΝΑΝΤΙ ΔΗΜΑΡΧΕΙΟΥ					Επωνυμία ακίνητου									
Π.Τ.	Οδός		ΚΑΣΤΑΛΙΑΣ			Αριθμός	Ιδιοκτήτες					Γ. ΣΚΛΑΤΙΝΙΩΤΗΣ				
Χρονολόγηση	1927		Χρήση	αυατοίμητο			Χρήση	αυατοίμητο			Κτηματολόγιο					
Ακριβής ή κατά προσέγγιση			Σημερινή				Αρχικά				Κωδικός Πίνακα					
Περιγραφή Κτίσματος	4. Δώροφη εμφανής λιθοδομή επιβλητικού όχου. Δύο μεταλλικά μπαλκόνια διατεταγμένα τη μονολιθιότητα και ποικίλων την όψη.															
Παρατηρήσεις	Στο υπήριο έχει γίνει πρόσθετη δωματίου στο ύψος και των δύο ορόφων.															
Αριθμ. Ορόφ.	Υπόγειο	Κάλυψη	Υφιστάμενη Κατάσταση Διατήρησης	Φέρων Οργ/σμός	Κελύφος				Εσωτερικό κτιρίου				Υφιστάμ. Βαθμός Πρ/σias	Προτεινόμενος Βαθμός Προστασίας	Εφαρμογή	Φορέας Καταγραφής

Δομική Κατ/ση	Κατ/ση Μορφ/κής Αλλοίωσ.	Δομική Κατ/ση	Κατ/ση Μορφ/κής Αλλοίωσ.	Υφιστάμ. Βαθμός Πρ/σias	Προτεινόμενος Βαθμός Προστασίας						
	ΝΑΙ <input type="checkbox"/>	Στέγη <input type="checkbox"/>	Καλή Α Μέτρια Β Κακή Γ	A <input type="checkbox"/> B <input type="checkbox"/> Γ <input type="checkbox"/>	A <input type="checkbox"/> B <input type="checkbox"/> Γ <input type="checkbox"/>	A <input type="checkbox"/> B <input type="checkbox"/> Γ <input type="checkbox"/>	A <input type="checkbox"/> B <input type="checkbox"/> Γ <input type="checkbox"/>	A <input type="checkbox"/> B <input type="checkbox"/> Γ <input type="checkbox"/>	A <input type="checkbox"/> B <input type="checkbox"/> Γ <input type="checkbox"/>	A <input type="checkbox"/> B <input type="checkbox"/> Γ <input type="checkbox"/>	A <input type="checkbox"/> B <input type="checkbox"/> Γ <input type="checkbox"/>	Χαρ/μος κτιρίου α <input type="checkbox"/> Τμήματος β <input type="checkbox"/> κελύφους γ <input type="checkbox"/>	α <input type="checkbox"/> β <input type="checkbox"/> γ <input type="checkbox"/>		T. E. E.

ΟΧΙ <input type="checkbox"/>	Δώμα <input type="checkbox"/>										Οψεων δ <input type="checkbox"/> Ειδ. ρύθμιστ ε <input type="checkbox"/> Μετρ/ρά συντ/στή ζ <input type="checkbox"/>	δ <input type="checkbox"/> ε <input type="checkbox"/> ζ <input type="checkbox"/>		T. A. I.	
ΒΕΣΗ ΧΑΡΑΚΤΗΡΙΣΤΙΚΗΣ ΦΩΤΟΓΡΑΦΙΑΣ ΑΠΟΨΗΣ ΚΤΙΡΙΟΥ								Γενική κατάσταση		Φορέας Πρ/σias		Χρονολογία Καταγραφής		10/2003

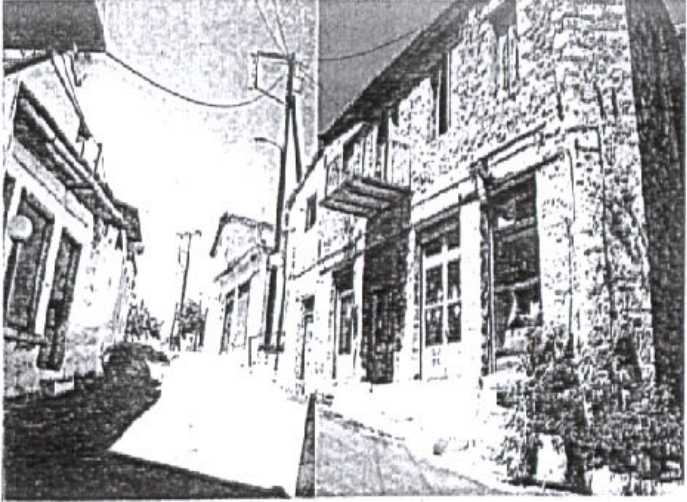
Εργείο προστασίας της Ευρωπαϊκής Πολιτιστικής Κληρονομιάς					Δελτίο Αξιολόγησης Παραδοσιακού Κτίσματος					Α/Α							
ΕΛΛΑΣ		ΥΠΟΥΡΓΕΙΟ ΧΩΡΟΤΑΞΙΑΣ ΔΙΚΙΣΜΟΥ & ΠΕΡΙΒΑΛΛΟΝΤΟΣ					Διεύθυνση Παραδοσιακών Δικισμών										
Όμιλος ΦΘΙΩΤΙΔΑΣ		Επαρχία ΔΟΜΟΚΟΥ		Δήμος ΔΟΜΟΚΟΥ		Τοποθεσία											
Διεύθυνση Δ.Τ. Οδός ΔΙΠΟΚΤΗΤΟΥ Αριθμός					Επωνυμία ακίνητου Ιδιοκτήτες												
Χρονολόγηση Ακριβής ή κατά προσέγγιση		Χρήση Σημερινή		Χρήση Αρχικά		Κτηματολόγιο Κωδικός Πίνακα											
Περιγραφή Κτίσματος		5. Δώραφη λιθοδομη εμφανής υεραυδμενης.															
Παρατηρήσεις		Το κτήριο έχει υποβεί πολλές μορφολογικές αλλοιώσεις.															
Αριθμ. Ορόφου	Υπόγειο	Κάλυψη	Υφιστάμενη Κατάσταση Διατήρησης	Φέρων Οργ/σμός		Κέλυφος		Εσωτερικό κτιρίου		Υφιστάμ. Βαθμός Πρ/σας	Προτεινόμενος Βαθμός Προστασίας	Εφαρμογή	Φορέας Καταγραφής				
				Δομική Κατ/ση	Κατ/ση Μορφ/κής Αλλοίωσα.	Δομική Κατ/ση	Κατ/ση Μορφ/κής Αλλοίωσα.	Δομική Κατ/ση	Κατ/ση Μορφ/κής Αλλοίωσα.

ΝΑΙ <input type="checkbox"/>	Στέγη <input checked="" type="checkbox"/>	Καλή Α	Α	<input type="checkbox"/>	Α	<input type="checkbox"/>	Α	<input type="checkbox"/>	Α	<input type="checkbox"/>	Χαρ/μος κτιρίου	Τ.Ε.Ε.				
	ΟΧΙ <input type="checkbox"/>	Δώμα <input type="checkbox"/>	Μέτρια Β	Β	<input type="checkbox"/>	Β	<input type="checkbox"/>	Β	<input type="checkbox"/>	Β	<input type="checkbox"/>	Τμήματος κελύφους	Τ.Α.Σ.				
			Κακή Γ	Γ	<input type="checkbox"/>	Γ	<input type="checkbox"/>	Γ	<input type="checkbox"/>	Γ	<input type="checkbox"/>	Οψεων	Χρονολογία Καταγραφής				
ΕΞΕΛΙΧΑΡΑΚΤΗΡΙΣΤΙΚΗΣ ΦΩΤΟΓΡΑΦΙΑΣ ΑΠΟΨΗΣ ΚΤΙΡΙΟΥ								Γενική κατάσταση εσωτερικού κτιρίου		Φορέας Πρ/σας		Ειδ.ρύθμιση Μετρ/ρά συντ/στή

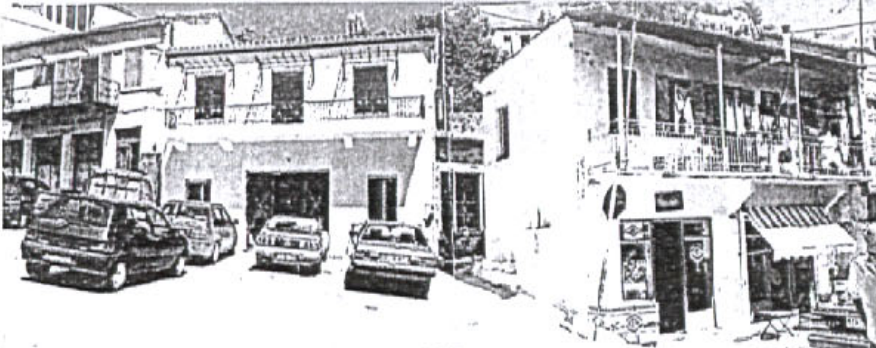
Έργο προστασίας της Ευρωπαϊκής Πολιτιστικής Κληρονομιάς					Δελτίο Αξιολόγησης Παραδοσιακού Κτίσματος					Α/Α									
ΕΛΛΑΣ		ΥΠΟΥΡΓΕΙΟ ΧΩΡΟΤΑΞΙΑΣ ΟΙΚΙΣΜΟΥ & ΠΕΡΙΒΑΛΛΟΝΤΟΣ					Διεύθυνση Παραδοσιακών Οικισμών												
Όμιλος ΦΕΙΡΤΙΔΑΣ		Επαρχία ΔΟΜΟΚΟΥ		Δήμος ΔΟΜΟΚΟΥ		Τοποθεσία													
Διεύθυνση ΠΛΑΤΕΙΑ ΘΑΥΜΑΚΟΥ		Επωνυμία ακίνητου																	
Π.Τ. Οδός		Αριθμός					Ιδιοκτήτες												
Χρονολόγηση ακριβής ή κατά προσέγγιση		1900-1930		Χρήση		Κατάστημα - φρονιάκη		Χρήση		Κατάστημα		Κτηματολόγιο							
				Σημερινή		καφέ-καταστήματα		Αρχικά		καταστήματα		Κωδικός Πίνακα							
Περιγραφή Κτίσματος		6.7.8.9. Διώροφες λιθόκλιτες ομοδομές. Πρόσφατα ανακαινισμένες οι 7 και 8. Πολλοί οι αλλοιώσεις στις 6 και 9.																	
Παρατηρήσεις		Πρόσθια επιείκη προσόλου από ευνοόμενα στην 7.																	
Αριθμ. Πρόφ.	Υπόγειο	Κάλυψη	Υφιστάμενη Κατάσταση Διατήρησης	Φέρων Οργ/σμός		Κέλυφος		Εσωτερικό κτιρίου		Υφιστάμ. Βαθμός Πρ/σίας	Προτεινόμενος Βαθμός Προστασίας	Εφαρμογή	Φορέας Καταγραφής

Α	Β	Δομική Κατ/ση	Κατ/ση Μορφ/κής Αλλοίωσ.	Δομική Κατ/ση	Κατ/ση Μορφ/κής Αλλοίωσ.					Α	Β	Γ	Α	Β	Γ
	ΝΑΙ <input type="checkbox"/>	Στέγη <input checked="" type="checkbox"/>	Καλή <input checked="" type="checkbox"/> (Α) Μέτρια <input type="checkbox"/> Β Κακή <input type="checkbox"/> Γ	Α <input type="checkbox"/>	Β <input type="checkbox"/>	Α <input type="checkbox"/>	Β <input type="checkbox"/>	Α <input type="checkbox"/>	Β <input type="checkbox"/>	Α <input type="checkbox"/>	Β <input type="checkbox"/>	Γ <input type="checkbox"/>	Χαρ/μος κτιρίου α <input type="checkbox"/> Τμήματος β <input type="checkbox"/> κελύφους γ <input type="checkbox"/>	α <input type="checkbox"/> β <input type="checkbox"/> γ <input type="checkbox"/>	Τ.Ε.Ε. Τ.Α.Σ.				
ΕΞΕΤΗΧΑΡΑΚΤΗΡΙΣΤΙΚΗΣ ΦΩΤΟΓΡΑΦΙΑΣ ΑΠΟΨΗΣ ΚΤΙΡΙΟΥ								Γενική κατάσταση εσωτερικού κτιρίου		Φορέας Πρ/σίας		Χρονολογία Καταγραφής

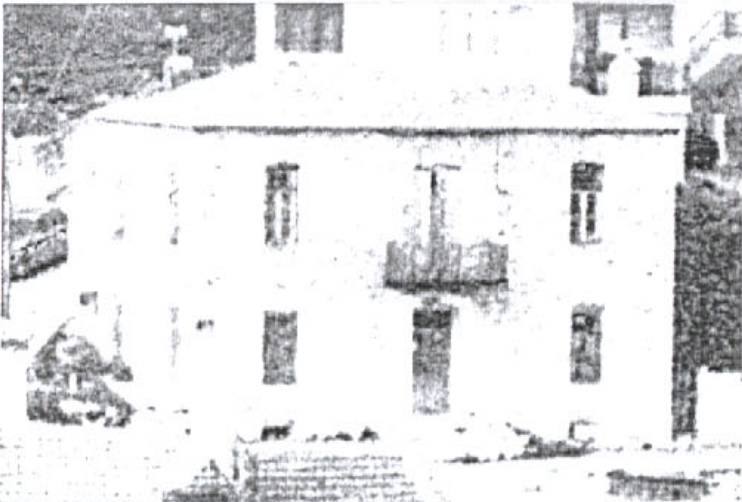
Εργείο προστασίας της Ευρωπαϊκής Πολιτιστικής Κληρονομιάς				Δελτίο Αξιολόγησης Παραδοσιακού Κτίσματος				Α/Α											
ΕΛΛΑΣ		ΥΠΟΥΡΓΕΙΟ ΧΩΡΟΤΑΞΙΑΣ ΔΙΚΙΣΜΟΥ & ΠΕΡΙΒΑΛΛΟΝΤΟΣ				Διεύθυνση Παραδοσιακών Οικισμών													
Νομός ΦΘΙΩΤΙΔΑΣ		Επαρχία ΔΟΜΟΚΟΥ		Δήμος ΔΟΜΟΚΟΥ		Τοποθεσία													
Παύση				Επωνυμία ακίνητου															
Π.Τ. Οδός				Αριθμός				Ιδιοκτήτες											
Χρονολόγηση		1900		Χρήση Σημερινή		ματοικία		Χρήση Αρχικά		ματοικία		Κτηματολόγιο							
Ακριβής ή κατά προσέγγιση										Κωδικός Πίνακα									
Περιγραφή Κτίσματος		12. Επιβλητική δωροφη οικοδομή, εμφανής, χωρίς αλλοιώσεις.																	
Παρατηρήσεις		Σιδερένιο μισρό μαγαζόνι στον άξονα συμμετρίας της όψης																	
Αριθμ. Πρόφ.	Υπόγειο	Κάλυψη	Υφιστάμενη Κατάσταση Διατήρησης	Φέρων Οργ/σμός		Κέλυφος		Εσωτερικό κτιρίου		Υφιστάμ Βαθμός Πρ/σίας	Προτεινόμενος Βαθμός Προστασίας	Εφαρμογή	Φορέας Καταγραφής						
				Α	Β	Α	Β	Α	Β					Α	Β

ΝΑΙ <input type="checkbox"/>	Στέγη <input checked="" type="checkbox"/>	Καλή (Α) Μέτρια Β Κακή Γ	Α <input type="checkbox"/>	Β <input type="checkbox"/>	Α <input type="checkbox"/>	Β <input type="checkbox"/>	Α <input type="checkbox"/>	Β <input type="checkbox"/>	Α <input type="checkbox"/>	Β <input type="checkbox"/>	Α <input type="checkbox"/>	Β <input type="checkbox"/>	Τ.Ε.Ε. Τ.Α.Σ.					
	ΟΧΙ <input type="checkbox"/>	Δώμα <input type="checkbox"/>		Γ <input type="checkbox"/>	Γ <input type="checkbox"/>	Γ <input type="checkbox"/>	Γ <input type="checkbox"/>	Γ <input type="checkbox"/>	Γ <input type="checkbox"/>	Γ <input type="checkbox"/>	Γ <input type="checkbox"/>	Γ <input type="checkbox"/>	Γ <input type="checkbox"/>	Χρονολογία Καταγραφής					
ΘΕΣΗ ΧΑΡΑΚΤΗΡΙΣΤΙΚΗΣ ΦΩΤΟΓΡΑΦΙΑΣ ΑΠΟΨΗΣ ΚΤΙΡΙΟΥ								Γενική κατάσταση εσωτερικού κτιρίου		Φορέας Πρ/σίας		Οψεων Ειδ.ρύθμιστ ε Μετρ/ρά συντ/στή ζ		10/2003

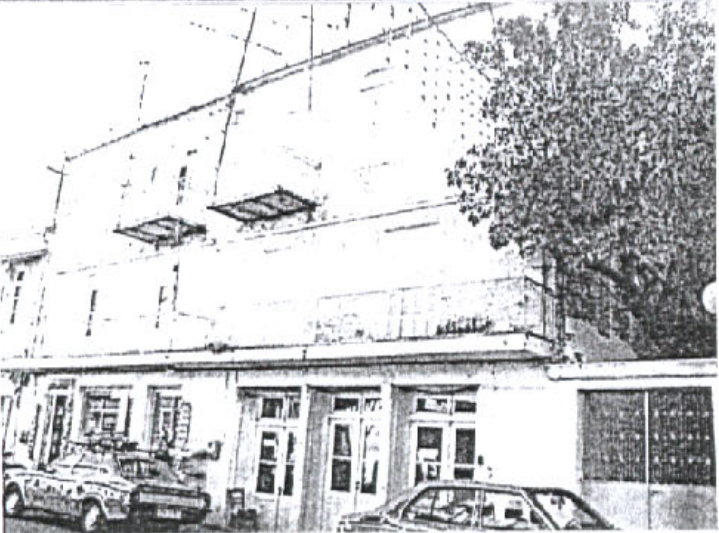
Έργο προστασίας της Ευρωπαϊκής Πολιτιστικής Κληρονομιάς					Δελτίο Αξιολόγησης Παραδοσιακού Κτίσματος					Α/Α									
ΕΛΛΑΣ		ΥΠΟΥΡΓΕΙΟ ΧΩΡΟΤΑΞΙΑΣ ΟΙΚΙΣΜΟΥ & ΠΕΡΙΒΑΛΛΟΝΤΟΣ					Διεύθυνση Παραδοσιακών Οικισμών												
Νομός	ΦΘΙΩΤΙΔΑΣ	Επαρχία	ΔΟΜΟΚΟΥ		Δήμος	ΔΟΜΟΚΟΥ		Τοποθεσία											
Διεύθυνση					Επωνυμία ακινήτου														
Ο.Τ.	066ς ΦΙΛΟΚΗΤΗΤΟΥ		Αριθμός		Ιδιοκτήτες														
Χρονολόγηση	1930		Χρήση	αυτοκίνητο		Χρήση	καταστήματα		Κτηματολόγιο										
Ακριβής ή κατά προσέγγιση			Σημερινή			Αρχικά	καταστήματα		Κωδικός Πίνακα										
Περιγραφή Κτίσματος	14. Τριώροφη λιθοδομή μιγνής χρήσης, με μίγξη βελτιωμένων αλλοιώσεων.																		
Παρατηρήσεις	Το τιμωμένο βέλγιο του 1930 φαίνεται να αντιστοιχεί παλαιότερο μετρημένο.																		
Αριθμ. Πρόβλ.	Υπόγειο	Κάλυψη	Υφιστάμενη Κατάσταση Διατήρησης	Φέρων Οργ/σμός	Κέλυφος				Εσωτερικό κτιρίου				Υφιστάμ Βαθμός Πρ/σίας	Προτεινόμενος Βαθμός Προστασίας	Εφαρμογή	Φορέας Καταγραφής

Δομική Κατ/ση	Κατ/ση Μορφ/κής Αλλοίωσ.	Δομική Κατ/ση	Κατ/ση Μορφ/κής Αλλοίωσ.	Δομική Κατ/ση	Κατ/ση Μορφ/κής Αλλοίωσ.	Δομική Κατ/ση	Κατ/ση Μορφ/κής Αλλοίωσ.							
	ΝΑΙ <input type="checkbox"/>	Στέγη <input checked="" type="checkbox"/>	Καλή Α Μέτρια Β Κακή Γ	A <input type="checkbox"/> B <input type="checkbox"/> Γ <input type="checkbox"/>	A <input type="checkbox"/> B <input type="checkbox"/> Γ <input type="checkbox"/>	A <input type="checkbox"/> B <input type="checkbox"/> Γ <input type="checkbox"/>	A <input type="checkbox"/> B <input type="checkbox"/> Γ <input type="checkbox"/>	A <input type="checkbox"/> B <input type="checkbox"/> Γ <input type="checkbox"/>	A <input type="checkbox"/> B <input type="checkbox"/> Γ <input type="checkbox"/>	A <input type="checkbox"/> B <input type="checkbox"/> Γ <input type="checkbox"/>	A <input type="checkbox"/> B <input type="checkbox"/> Γ <input type="checkbox"/>	Χαρ/μος κτιρίου α β γ δ ε ζ	α <input type="checkbox"/> β <input type="checkbox"/> γ <input type="checkbox"/> δ <input type="checkbox"/> ε <input type="checkbox"/> ζ <input type="checkbox"/>			T. E. E. T. A. S.

ΒΕΣΗ ΧΑΡΑΚΤΗΡΙΣΤΙΚΗΣ ΦΩΤΟΓΡΑΦΙΑΣ ΑΠΟΨΗΣ ΚΤΙΡΙΟΥ								Γενική κατάσταση εσωτερικού κτιρίου		Φορέας Πρ/σίας		Οψεων Ειδ. ρύθμιση		Χρονολογία Καταγραφής

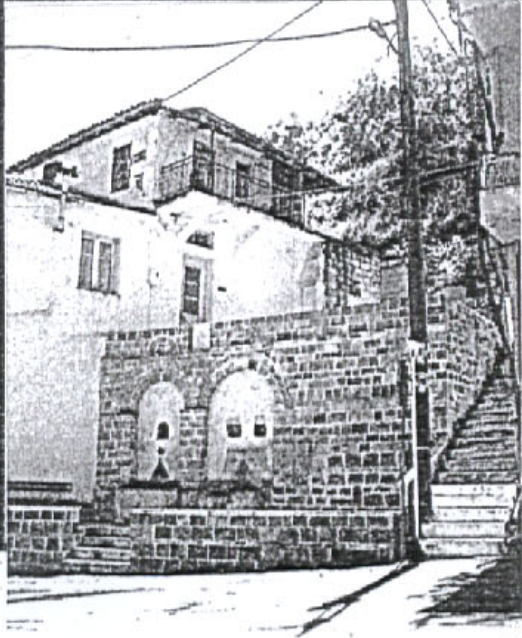
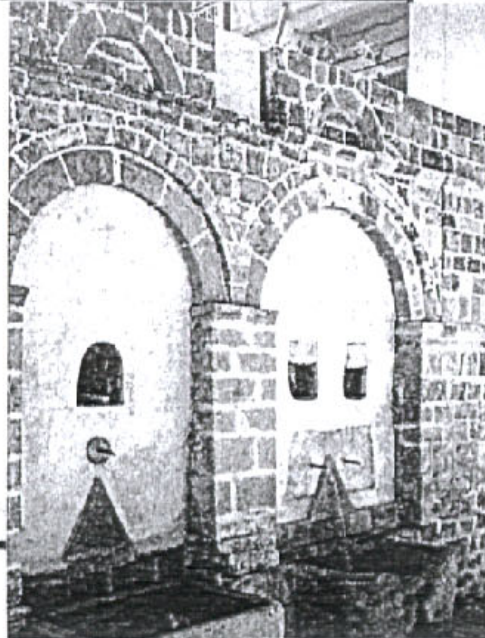
Εργείο προστασίας της Ευρωπαϊκής Πολιτιστικής Κληρονομιάς					Δελτίο Αξιολόγησης Παραδοσιακού Κτίσματος					Α/Α							
ΕΛΛΑΣ		ΥΠΟΥΡΓΕΙΟ ΧΩΡΟΤΑΞΙΑΣ ΟΙΚΙΣΜΟΥ & ΠΕΡΙΒΑΛΛΟΝΤΟΣ					Διεύθυνση Παραδοσιακών Οικισμών										
Νομός ΔΟΔΕΚΑΝΗΣΙΑΣ		Επαρχία ΔΟΔΟΝΟΥ		Δήμος ΔΟΔΟΝΟΥ		Τοποθεσία											
Διεύθυνση					Επωνυμία ακίνητου												
Α.Τ. Οδός ΔΙΔΟΚΤΗΤΟΥ		Αριθμός			Ιδιοκτήτες												
Χρονολόγηση		Χρήση		Χρήση		Κτηματολόγιο											
Ακριβής ή κατά προσέγγιση		Σημερινή		Βρύση		Αρχικά		Βρύση		Κωδικός Πίνακα							
Περιγραφή Κτίσματος		15. Λιθοκτιστη βρύση με περιτεχνα τόξα διαφορετικού πάχους και μετέδους.															
Παρατηρήσεις		θαίνεσαι να έχουν χίσει κάποιες εύχρηστες λιθοδομές.															
Αριθμ. Ορόφ.	Υπόγειο	Κάλυψη	Υφιστάμενη Κατάσταση Διατήρησης	Φέρων Οργ/σμός	Κέλυφος				Εσωτερικό κτιρίου				Υφιστάμ. Βαθμός Πρ/σίας	Προτεινόμενος Βαθμός Προστασίας	Εφαρμογή	Φορέας Καταγραφής	
					Δομική Κατ/σ	Κατ/ση Μορφ/κής Αλλοίωσ.	Δομική Κατ/σ	Κατ/ση Μορφ/κής Αλλοίωσ.	Δομική Κατ/σ	Κατ/ση Μορφ/κής Αλλοίωσ.	Δομική Κατ/σ	Κατ/ση Μορφ/κής Αλλοίωσ.

ΝΑΙ <input type="checkbox"/>	Στέγη <input type="checkbox"/>	Καλή (Α) Μέτρια (Β) Κακή (Γ)	Α <input type="checkbox"/>	Β <input type="checkbox"/>	Α <input type="checkbox"/>	Β <input type="checkbox"/>	Α <input type="checkbox"/>	Β <input type="checkbox"/>	Α <input type="checkbox"/>	Β <input type="checkbox"/>	Α <input type="checkbox"/>	Β <input type="checkbox"/>	Α <input type="checkbox"/>	Χαρ/μος κτιρίου α <input type="checkbox"/>	α <input type="checkbox"/>	Τ.Ε.Ε. Τ.Α.Σ.
	ΟΧΙ <input type="checkbox"/>	Δώμα <input type="checkbox"/>		Γ <input type="checkbox"/>	Γ <input type="checkbox"/>	Γ <input type="checkbox"/>	Γ <input type="checkbox"/>	Γ <input type="checkbox"/>	Γ <input type="checkbox"/>	Γ <input type="checkbox"/>	Γ <input type="checkbox"/>	Γ <input type="checkbox"/>	Γ <input type="checkbox"/>	Τμήματος κελύφους β <input type="checkbox"/>	β <input type="checkbox"/>	β <input type="checkbox"/>	
ΘΕΣΗ ΧΑΡΑΚΤΗΡΙΣΤΙΚΗΣ ΦΩΤΟΓΡΑΦΙΑΣ ΑΠΟΨΗΣ ΚΤΙΡΙΟΥ					Γενική κατάσταση ερικού κτιρίου					Φορέας Πρ/σίας		Οψεων δ <input type="checkbox"/>		δ <input type="checkbox"/>	Χρονολογία Καταγραφής

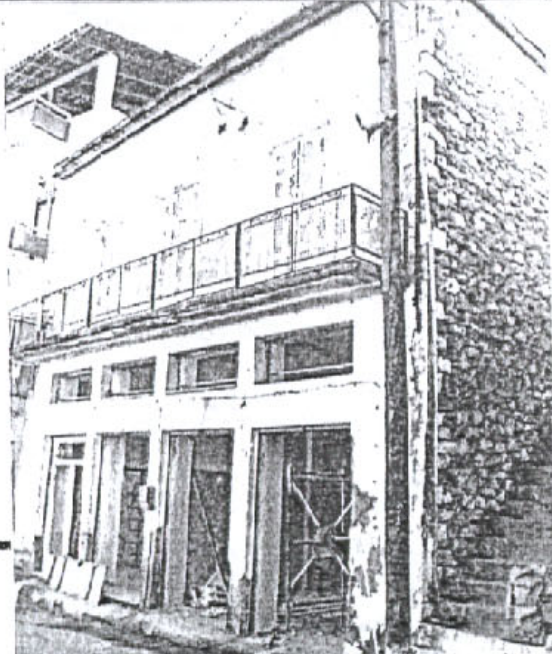
Εγχείριο προστασίας της Ευρωπαϊκής Πολιτιστικής Κληρονομιάς				Δελτίο Αξιολόγησης Παραδοσιακού Κτίσματος				Α/Α											
ΕΛΛΑΣ		ΥΠΟΥΡΓΕΙΟ ΧΩΡΟΤΑΞΙΑΣ ΟΙΚΙΣΜΟΥ & ΠΕΡΙΒΑΛΛΟΝΤΟΣ				Διεύθυνση Παραδοσιακών Οικισμών													
Νομός ΦΘΙΩΤΙΔΑΣ		Επαρχία ΔΟΜΟΚΟΥ		Δήμος ΔΟΜΟΚΟΥ		Τοποθεσία													
Διεύθυνση				Επωνυμία ακίνητου															
Π.Τ. Οδός ΦΙΛΟΚΗΤΟΥ		Αριθμός		Ιδιοκτήτες															
Χρονολόγηση		1920		Χρήση Σημερινή		Χρήση Αρχικά		Κτηματολόγιο											
Ακριβής ή κατά προσέγγιση		χωρίς χρήση		μαγαζινα		μαγαζινα		Κωδικός Πίνακα											
Περιγραφή Κτίσματος		16. Δώροφη λιδοκτιβη ανεπιχρηστη οιοδομη, με πολλαπλες αλλοιωσεις.																	
Παρατηρήσεις																			
Αριθμ. Ορόφ.	Υπόγειο	Κάλυψη	Υφιστάμενη Κατάσταση Διατήρησης	Φέρων Οργ/σμός						Κέλυφος		Εσωτερικό κτιρίου		Υφιστάμ Βαθμός Πρ/σας	Προτεινόμενος Βαθμός Προστασίας	Εφαρμογή	Φορέας Καταγραφής		
				Δομική Κατ/ση	Κατ/ση Μορφ/κής Αλλοίωσ.	Δομική Κατ/ση	Κατ/ση Μορφ/κής Αλλοίωσ.	Δομική Κατ/ση	Κατ/ση Μορφ/κής Αλλοίωσ.	Δομική Κατ/ση	Κατ/ση Μορφ/κής Αλλοίωσ.	Δομική Κατ/ση	Κατ/ση Μορφ/κής Αλλοίωσ.

ΝΑΙ <input type="checkbox"/>	Στέγη <input checked="" type="checkbox"/>	Καλή Α	Α	<input type="checkbox"/>	Α	<input type="checkbox"/>	Α	<input type="checkbox"/>	Α	<input type="checkbox"/>	Α	<input type="checkbox"/>	Α	<input type="checkbox"/>	Χαρ/μος κτιρίου	α	<input type="checkbox"/>	Τ. Ε. Ε.
	ΟΧΙ <input type="checkbox"/>	Δώμα <input type="checkbox"/>	Μέτρια Β	Β	<input type="checkbox"/>	Β	<input type="checkbox"/>	Β	<input type="checkbox"/>	Β	<input type="checkbox"/>	Β	<input type="checkbox"/>	Β	<input type="checkbox"/>	Τμήματος	β	<input type="checkbox"/>	Τ. Α. Σ
			Κακή Γ	Γ	<input type="checkbox"/>	Γ	<input type="checkbox"/>	Γ	<input type="checkbox"/>	Γ	<input type="checkbox"/>	Γ	<input type="checkbox"/>	Γ	<input type="checkbox"/>	Κελύφους	γ	<input type="checkbox"/>	
ΘΕΣΗ ΧΑΡΑΚΤΗΡΙΣΤΙΚΗΣ ΦΩΤΟΓΡΑΦΙΑΣ ΑΠΟΨΗΣ ΚΤΙΡΙΟΥ				Γενική κατάσταση εσωτερικού κτιρίου				Φορέας Πρ/σας		Οψεων		Ειδ. ρύθμισ		Μετρ/ρά συντ/στή		Χρονολογία Καταγραφής

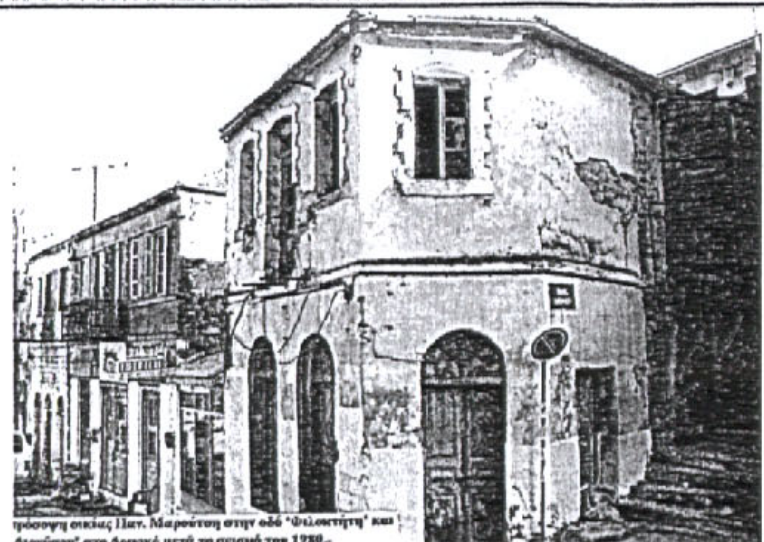
Έργο προστασίας της Ευρωπαϊκής Πολιτιστικής Κληρονομιάς				Δελτίο Αξιολόγησης Παραδοσιακού Κτίσματος				Α/Α									
ΕΛΛΑΣ		ΥΠΟΥΡΓΕΙΟ ΧΩΡΟΤΑΞΙΑΣ ΔΙΚΙΣΜΟΥ & ΠΕΡΙΒΑΛΛΟΝΤΟΣ				Διεύθυνση Παραδοσιακών Οικισμών											
Μομός	ΦΘΙΩΤΙΔΑΣ	Επαρχία	ΔΟΜΟΚΟΥ		Δήμος	ΔΟΜΟΚΟΥ		Τοποθεσία									
Παύλιωση				Επωνυμία ακίνητου		21. Κληρ. Αθηνάς Γαλλή											
Π.Τ. Οδός ΦΙΛΟΚΤΗΤΟΥ				Αριθμός		22. Γ+Π Μπαρούτη - Ιδιουσία Δήμου											
Χρονολόγηση	21. 1930	Χρήση	μαζάρισμα		Χρήση	Κτηματολόγιο											
Ακριβής ή κατά προσέγγιση	22. 1890	Σημερινή	μαζάρισμα-ματοί		Αρχικά	Κωδικός Πίνακα											
Περιγραφή Κτίσματος	21. Οικοδομή ισοδεια και στενομέζωτη χωρίς ιδιαίτερα μορφολογικά στοιχεία. (Κτήριο συνοδείας). 22. Διώροφη λιθοδομή με περίτεχνες κορνίζες και τζαζα αυσιζματα στο ισοδεια. Γαμπλαδικά κουφώματα																
Παρατηρήσεις	Το υπίωμα 22, παρά τις εμφανείς αλλαγές από τις φθαρές διατηρεί την αρχική του αρχονία.

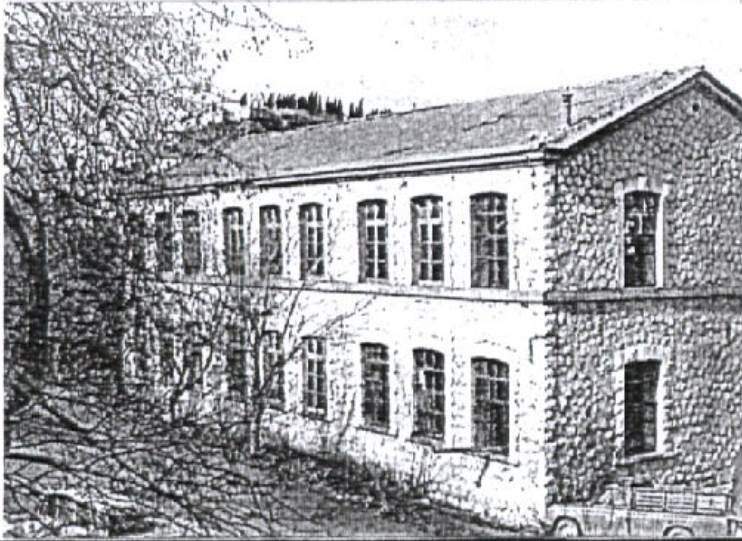
Εγχείριο προστασίας της Ευρωπαϊκής Πολιτιστικής Κληρονομιάς					Δελτίο Αξιολόγησης Παραδοσιακού Κτίσματος			Α/Α						
ΕΛΛΑΣ		ΥΠΟΥΡΓΕΙΟ ΧΩΡΟΤΑΞΙΑΣ ΔΙΚΙΣΜΟΥ & ΠΕΡΙΒΑΛΛΟΝΤΟΣ				Διεύθυνση Παραδοσιακών Οικισμών								
Νομός	ΦΘΙΩΤΙΔΑΣ	Επαρχία	ΔΟΜΟΚΟΥ		Δήμος	ΔΟΜΟΚΟΥ		Τοποθεσία						
Παλιόβλωση					Επωνυμία ακίνητου									
Π.Τ. Οδός ΠΛΑΤΕΝΟΣ					Αριθμός									
Προναπόληψη		1930	Χρήση	ΓΗΡΟΚΟΜΕΙΟ		Χρήση	ΣΧΟΛΕΙΟ		Κτηματολόγιο					
Ακριβής ή κατά προσέγγιση			Σημερινή			Αρχικά			Κωδικός Πίνακα					
Περιγραφή Κτίσματος		Δώροφο λιθόκτιστο κτήριο, ανεπίχριστο, με ιδιαίτερα επιμελημένους λαξεμένους ζωνιόλιθους. Διόρικτη βεζη, βενά από μπέζον.												
Παρατηρήσεις		Ανεπιδρωπευσιώδ δείγμα των βχολιών κτηρίων του Δ.Σ.Κ. τη ΛΟΔΕΙΑ ΤΟΥ '30.												
Αριθμ. Πρόφ.	Υπόγειο	Κάλυψη	Υφιστάμενη Κατάσταση Διατήρησης	Φέρων Οργ/σμός		Κέλυφος		Εσωτερικό κτιρίου		Υφιστάμ. Βαθμός Πρ/σίας	Προτεινόμενος Βαθμός Προστασίας	Εφαρμογή	Φορέας Καταγραφής

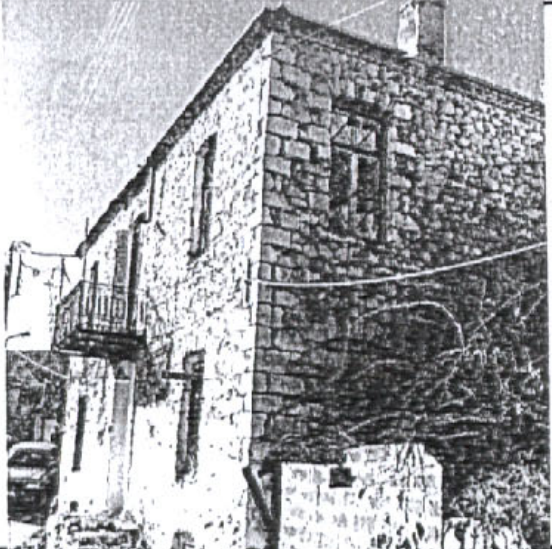
Εργείο προστασίας της Ευρωπαϊκής Πολιτιστικής Κληρονομιάς				Δελτίο Αξιολόγησης Παραδοσιακού Κτίσματος				Α/Α					
ΕΛΛΑΣ		ΥΠΟΥΡΓΕΙΟ ΧΩΡΟΤΑΞΙΑΣ ΟΙΚΙΣΜΟΥ & ΠΕΡΙΒΑΛΛΟΝΤΟΣ				Διεύθυνση Παραδοσιακών Οικισμών							
Πομός ΦΘΙΩΤΙΔΑΣ		Επαρχία ΔΟΜΟΚΟΥ		Δήμος ΔΟΜΟΚΟΥ		Τοποθεσία							
Διεύθυνση				Επωνυμία ακίνητου									
ΟΔΤ. Οδός ΜΑΡΜΑΡΕΝ		Αριθμός		Ιδιοκτήτες		Ι. ΤΙΟΓΚΑΣ							
Χρονολόγηση		1850		Χρήση Σημερινή		Χρήση Αρχικά		Κτηματολόγιο		Κωδικός Πίνακα			
Κριβής ή κατά προσέγγιση				ματοιλία		ματοιλία							
<p>Περιγραφή Κτίσματος: Δώροφο πέτρινο κτήριο από αμμουλιτζη λιθοδομή με επιμελημένους λαξευμένους ζωφόρους. Υπέρθυρα και κορνίζες από λαξευμένα πέτρα. Ταμπακωτά κουφώματα χροακτοειδή συμμετρία στην ούρια όψη με το μεταλλικό μπαλκόνι του άξονα συμμετρίας. Αντιπροσωπευτικό δείγμα ενός συνόλου κτιρίων της περιοχής.</p>													
Αριθμ. Ορόφ.	Υπόγειο	Κάλυψη	Υφιστάμενη Κατάσταση Διατήρησης	Φέρων Οργ/σμός	Κέλυφος		Εσωτερικό κτιρίου		Υφιστάμ Βαθμός Πρ/σίας	Προτεινόμενος Βαθμός Προστασίας	Εφαρμογή	Φορέας Καταγραφής

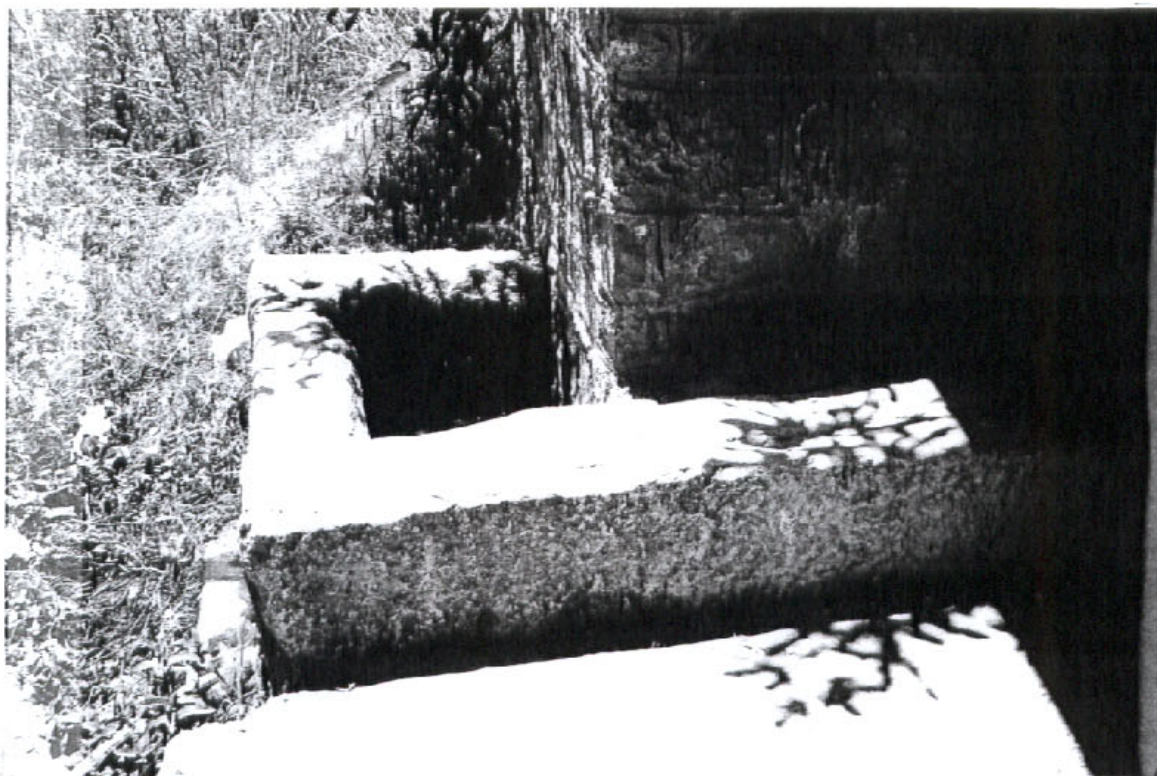
Με αγκωνάρια κατεργασμένα στην όψη διαμορφώνεται το κανάλι απορροής και η λίμπα της «Αραβικής Κρήνης»

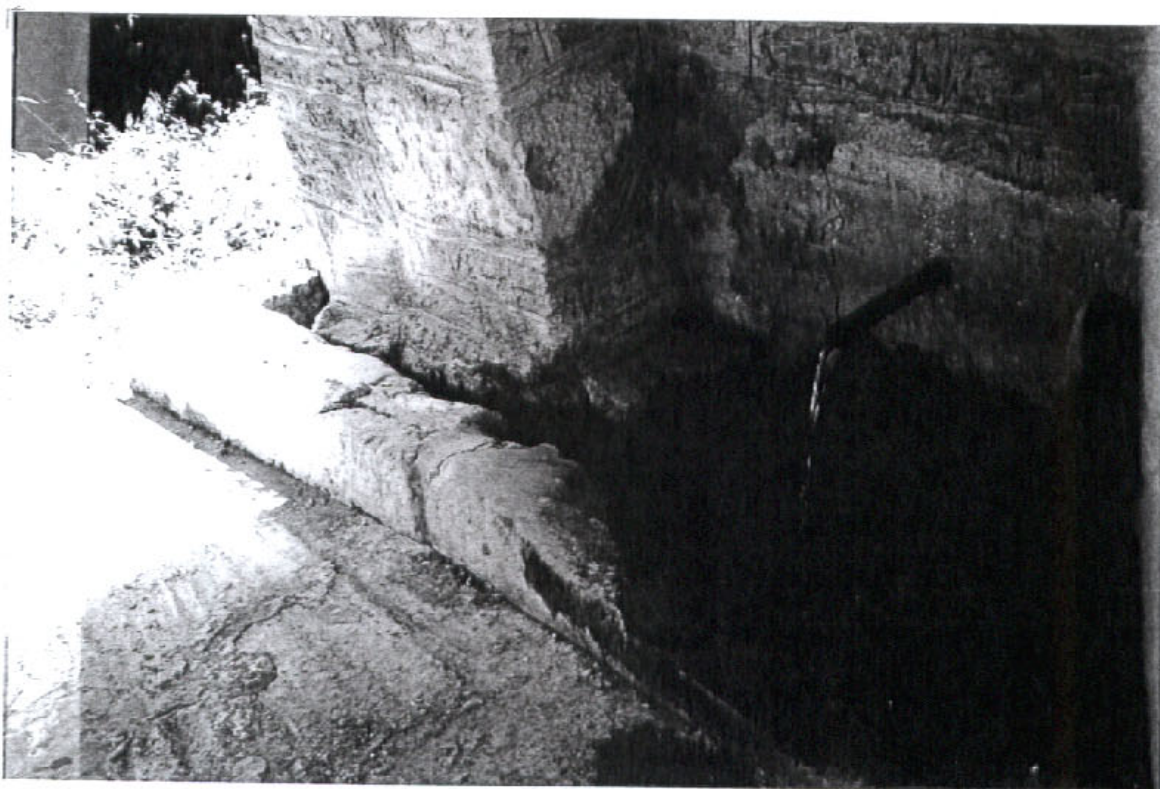
Με κατεργασμένα λιθαγκώναρα , αρμολογημένα με τσιμεντοκονία και ραβδόμορφο αρμό έχει ανακατασκευασθεί σε ένα μεγάλο μέρος η «Αραβική Κρήνη» , με πιθανό πρόβλημα την τελική στάθμη του λιθόστρωτου που σήμερα πλέον δεν διευκολύνει πολύ τον περαστικό να ξεδιψάσει

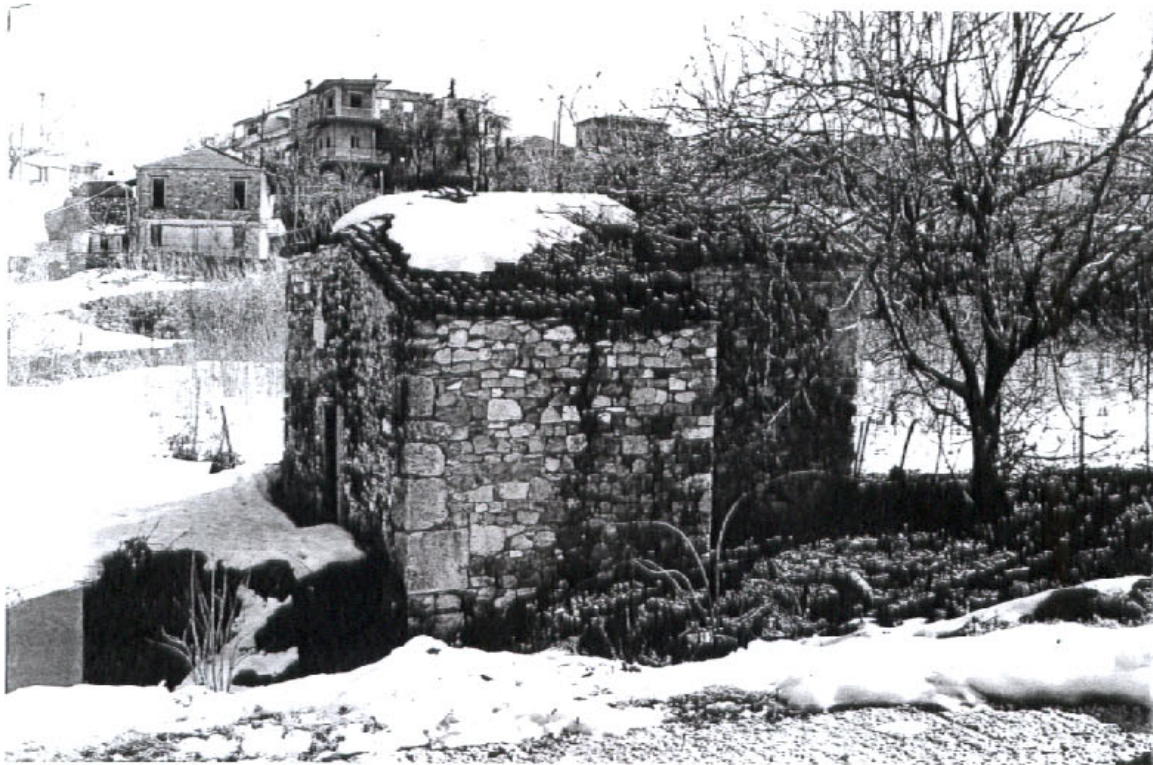
Αγέροχο από τους χειμώνες αλλά αποκλεισμένο από έργα υποδομής προσπέλασης στέκει το παλιό οίκημα του «Χαμάμ»

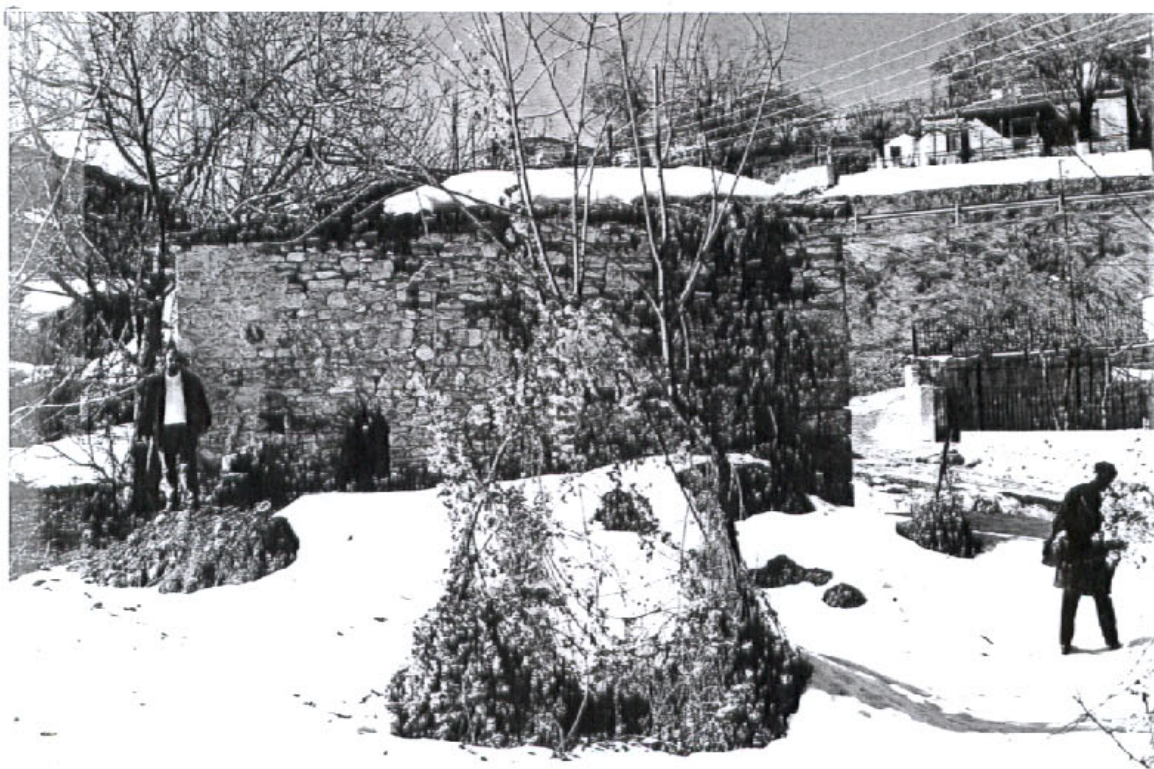
Βορειοδυτική όψη του «Χαμάμ» , όπου τα φερτά χώματα έχουν μπαζώσει τον τοίχο μέχρι το ύψος της ποδιάς του μοναδικού του παράθυρου

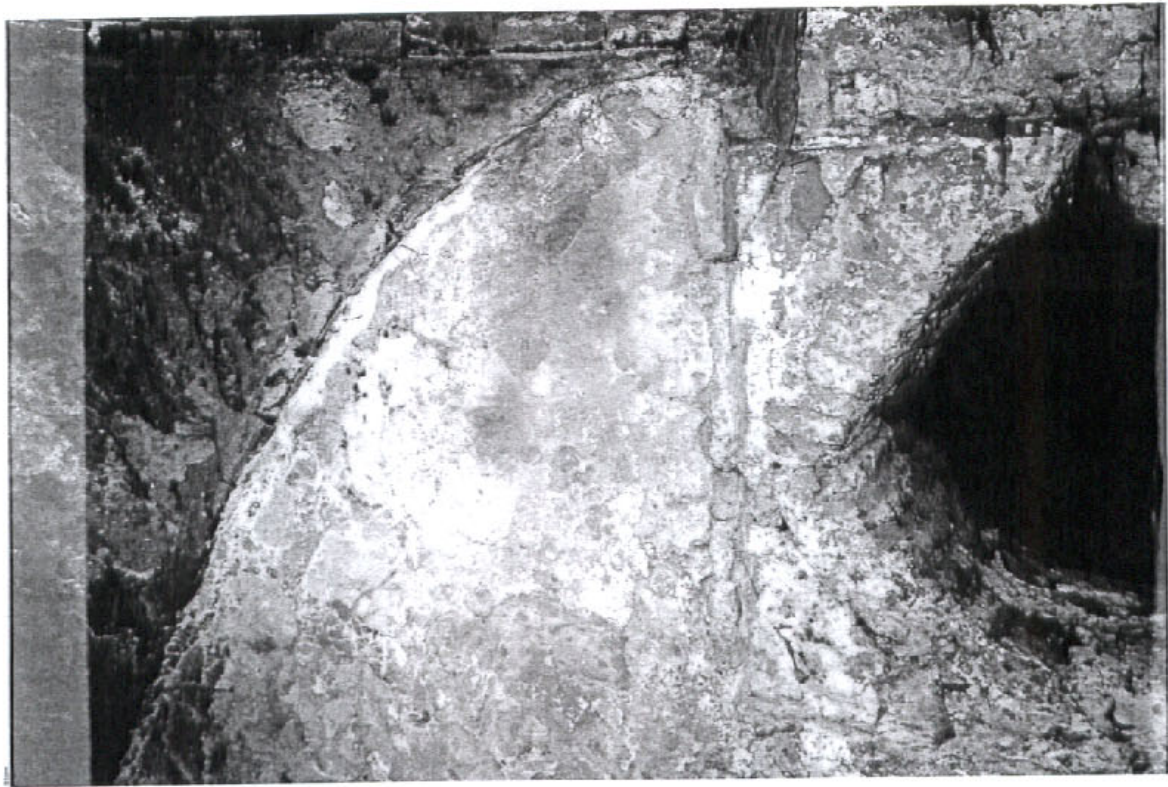
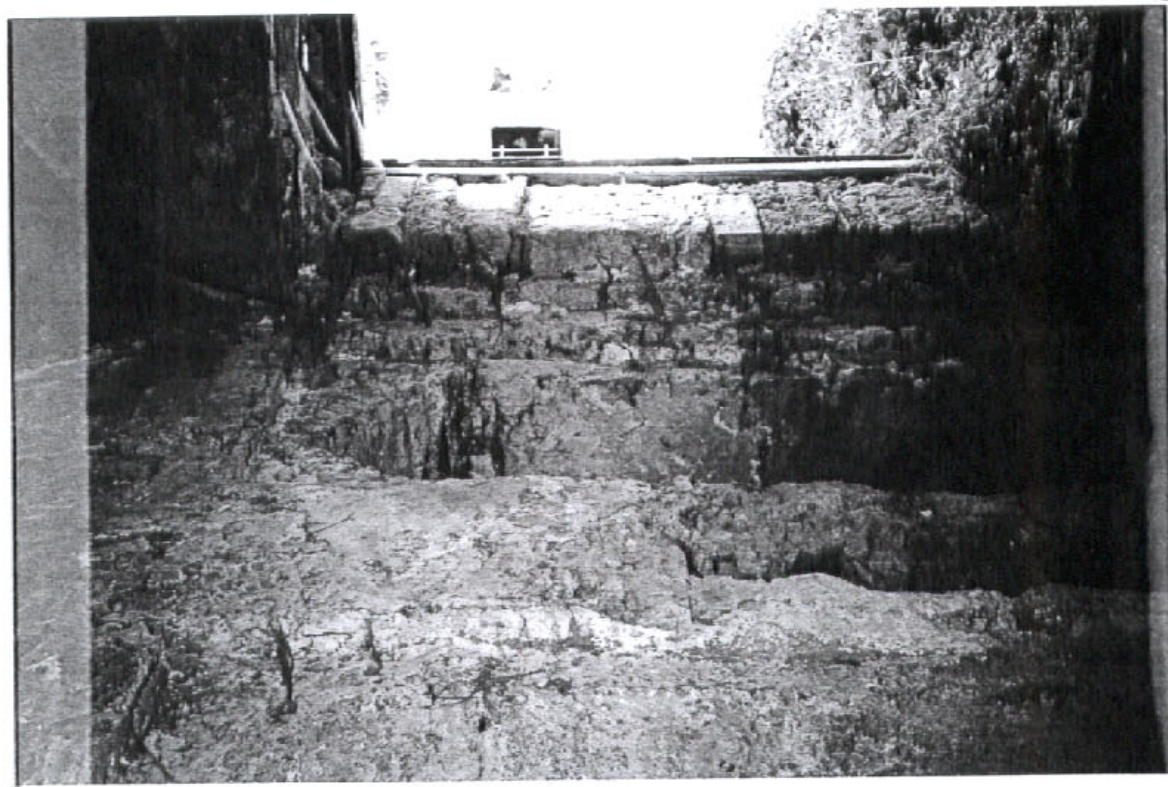
Κύρια είσοδος με εξωτερικό κάσωμα και γωνιαία αρχή
καμπύλου τριγώνου διαμόρφωσης βάσης τρούλου

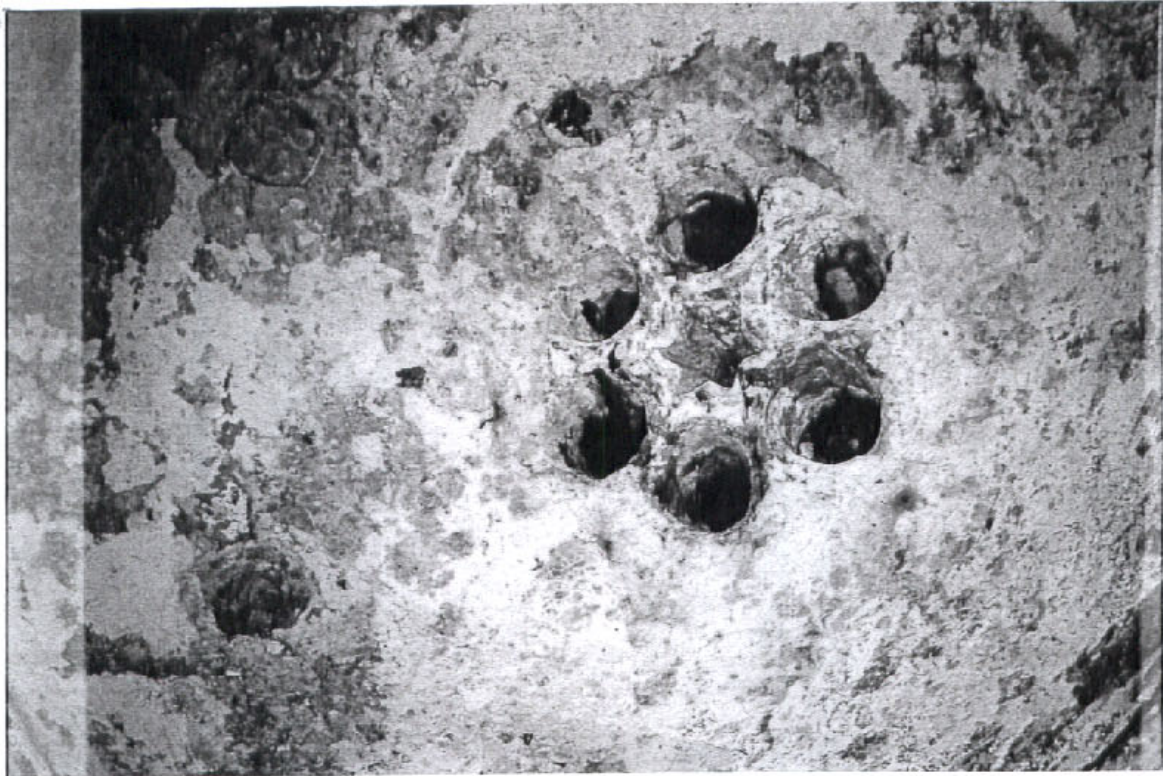
Κλειδί στην κορυφή του τρούλου εισόδου του «Χαμάμ» με στρογγυλές περιμετρικά και αστεροειδή κεντρικά , τρύπες εξαερισμού

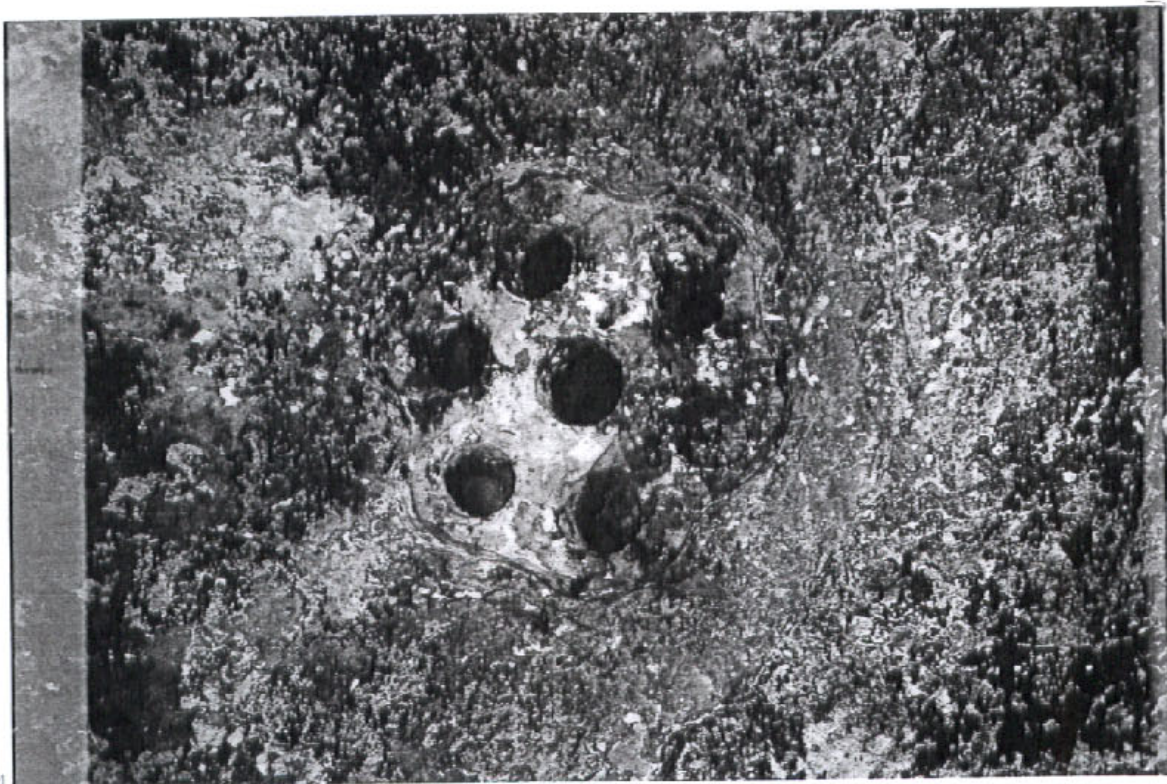
Κλειδί στην κορυφή του τρούλου του εσωτερικού χώρου του «Χαμάμ» με στρογγυλές όλες τις τρύπες εξαερισμού , αλλά ανθόμορφο περίγραμμα.

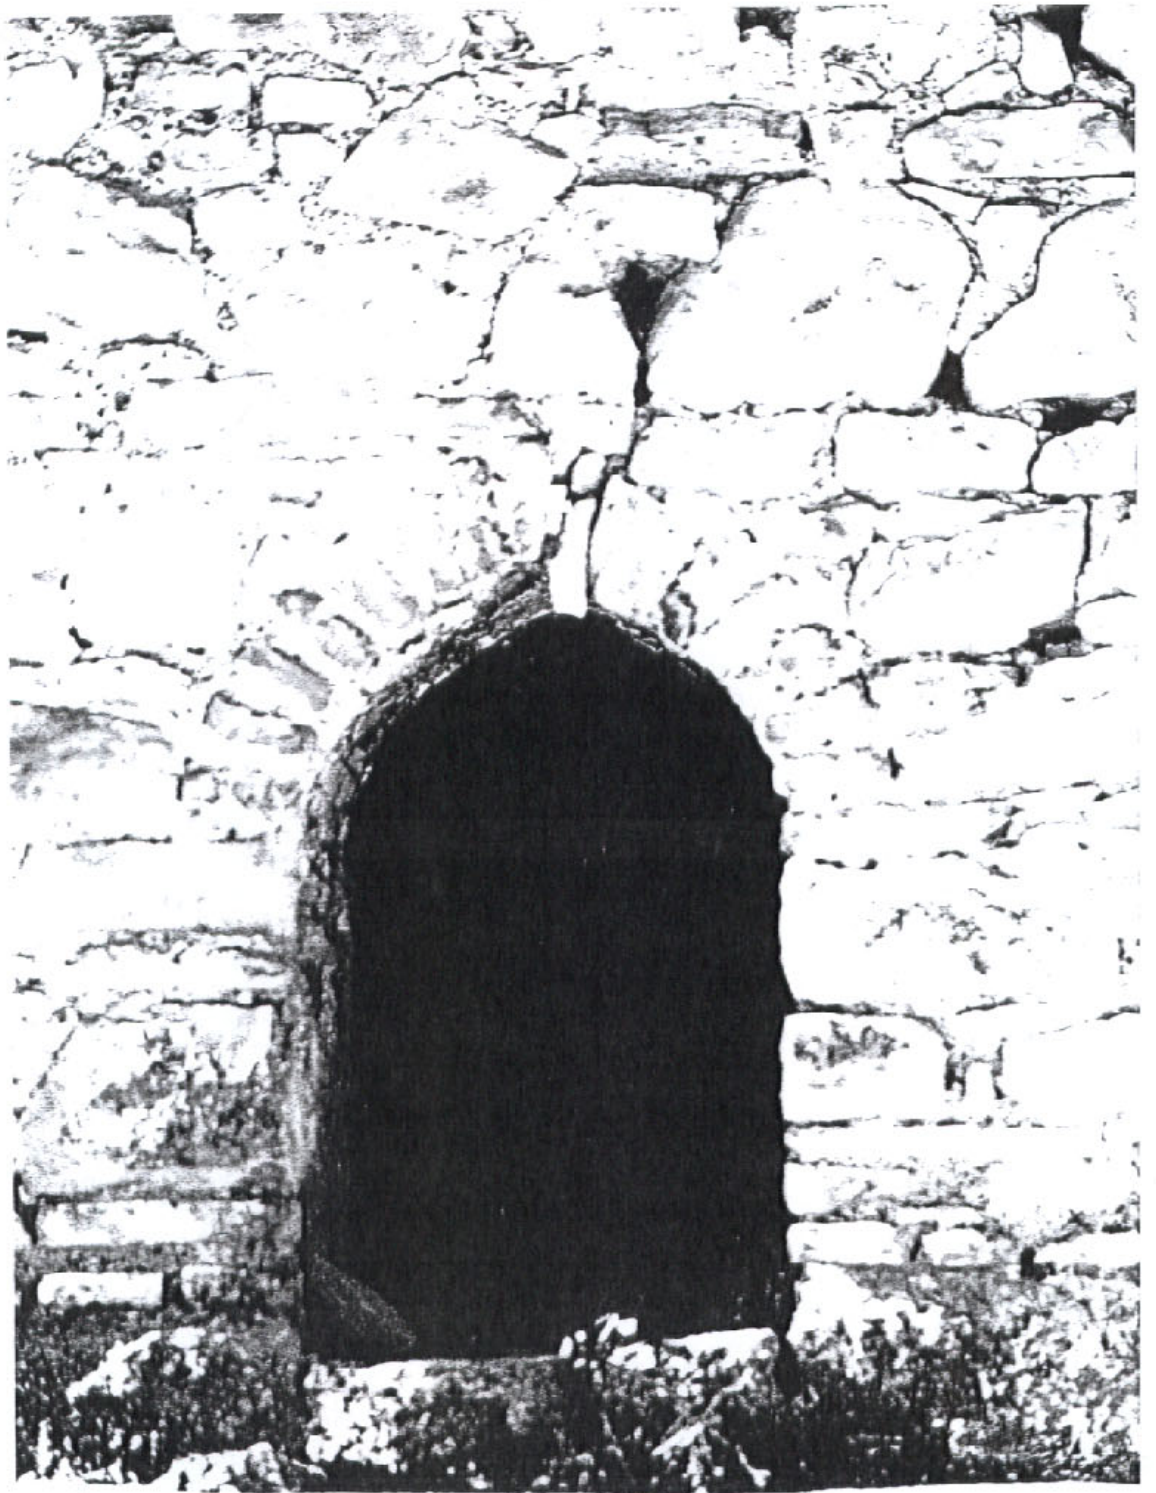
Ο καιρός αποκάλυψε ότι το κλειδί του οξυκόρυφου τόξου του μοναδικού παράθυρου του «Χαμάμ» δεν είναι τίποτα άλλο από ένα στιλπνό και συμπαγές λευκό μάρμαρο , για λόγους βέβαια καθαρά αντοχής στη θλίψη

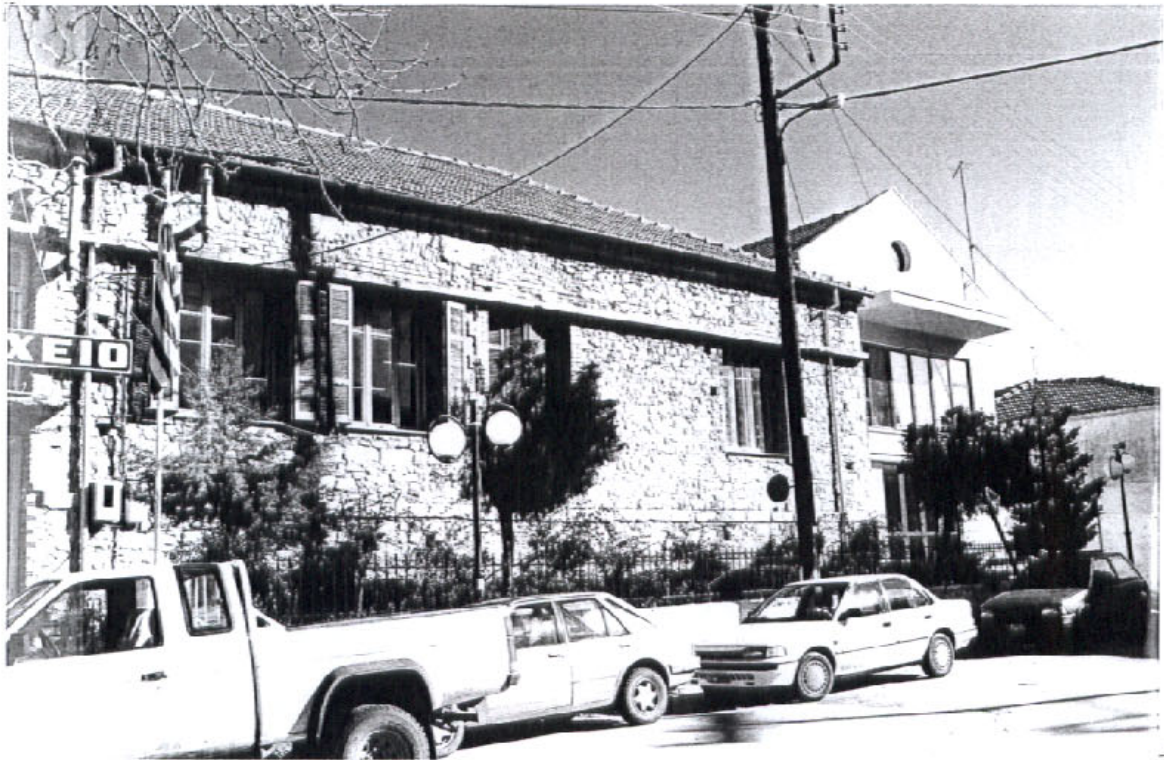
Το παλιό «Σχολείο», Δημαρχείο τώρα, έχει δεχθεί μέχρι σήμερα τρεις τουλάχιστον προσθήκες που ευτυχώς ελάχιστα επηρέασαν την βασική του νότια όψη

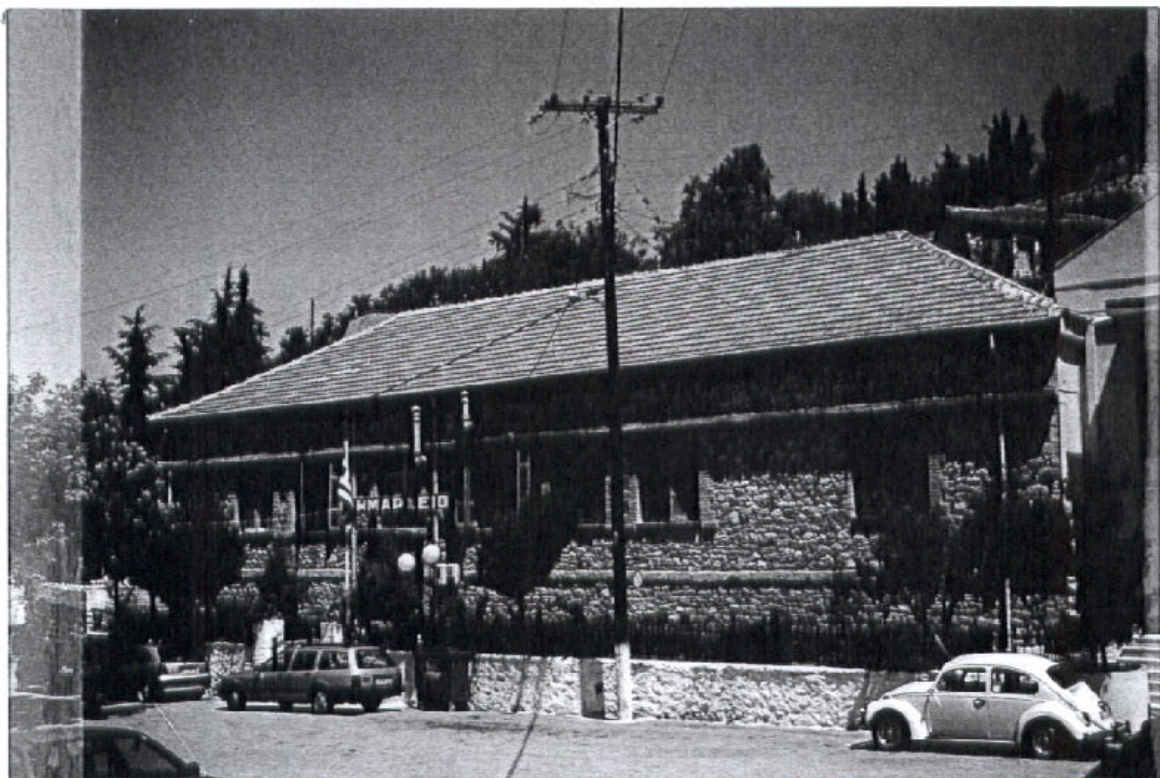
Πιο πρόδηλη είναι η μορφολογική αλλοίωση που έχει δεχθεί το κτίριο του «Σχολείου» εξωτερικά, για λόγους συντήρησης (αλλαγή κουφωμάτων, τελείωμα στέγης, μπουριά σόμπας κ.ά) ή για λόγους υγροπροστασίας (συνεχής μαρκίζα που κατάργησε τα τόξα των παραθύρων, ακατάστατες κατακόρυφες υδρορρόες κ.ά)

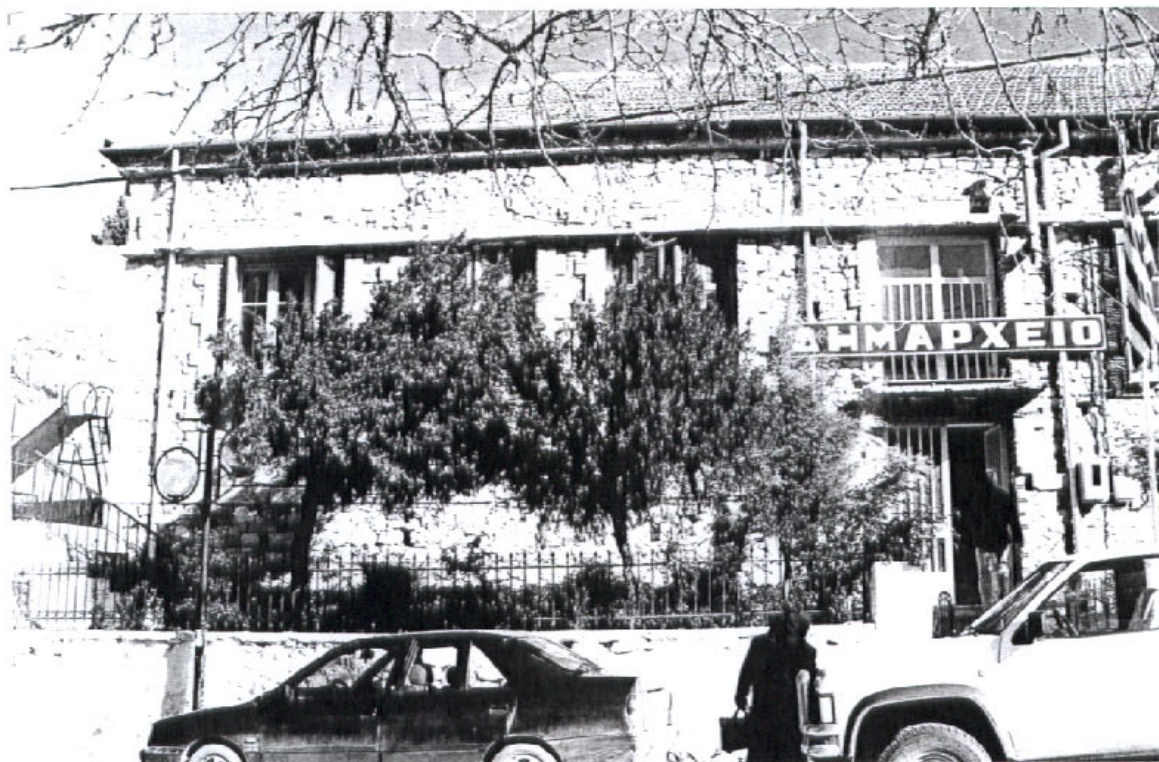
Θέλεις η συνεχής μαρκίζα , λίγο η σήμανση της νέας χρήσης , θες ο πρόσθετος πρόβολος για προστασία των κουφωμάτων καθώς και τα μεταγενέστερα τοποθετημένα στραντζαριστά κουφώματα έχουν αλλοιώσει τελείως την μορφολογία της παραδοσιακής ξύλινης εισόδου
