**Τ.Ε.Ε.
ΤΜΗΜΑ ΑΝΑΤΟΛΙΚΗΣ ΣΤΕΡΕΑΣ**

**ΚΑΤΑΓΡΑΦΗ ΠΑΡΑΔΟΣΙΑΚΩΝ ΟΙΚΗΜΑΤΩΝ
ΠΕΡΙΟΧΗΣ ΚΑΣΤΡΟΥ ΔΟΜΟΚΟΥ**

Β. ΚΥΡΟΔΗΜΟΥ - Χ. ΣΤΑΜΑΤΟΠΟΥΛΟΥ - Κ. ΤΣΑΟΥΣΗΣ

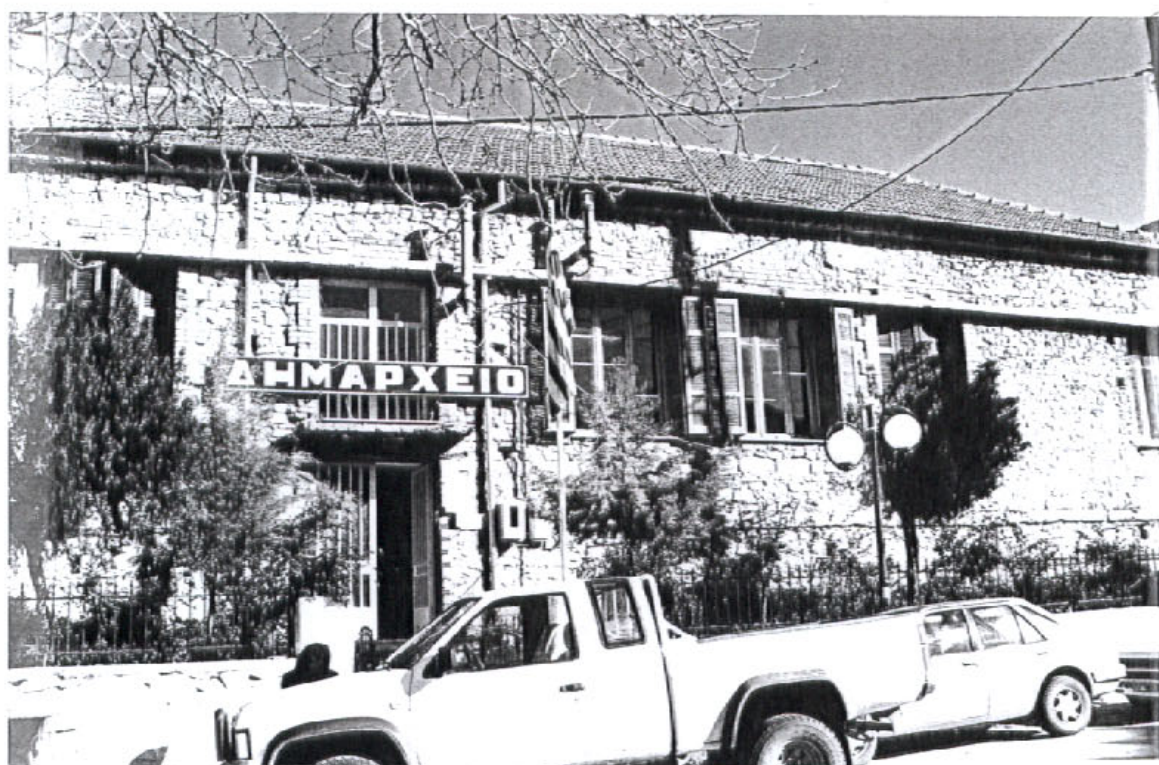
Αντιθέτως τα ξύλινα τετράφυλλα σκούρα αλλά και τα τρίσπαστα τζαμιλίκια στην όψη διατηρούν οπωσδήποτε την κατασκευαστική αρχοντιά ενός «Σχολείου» της εποχής

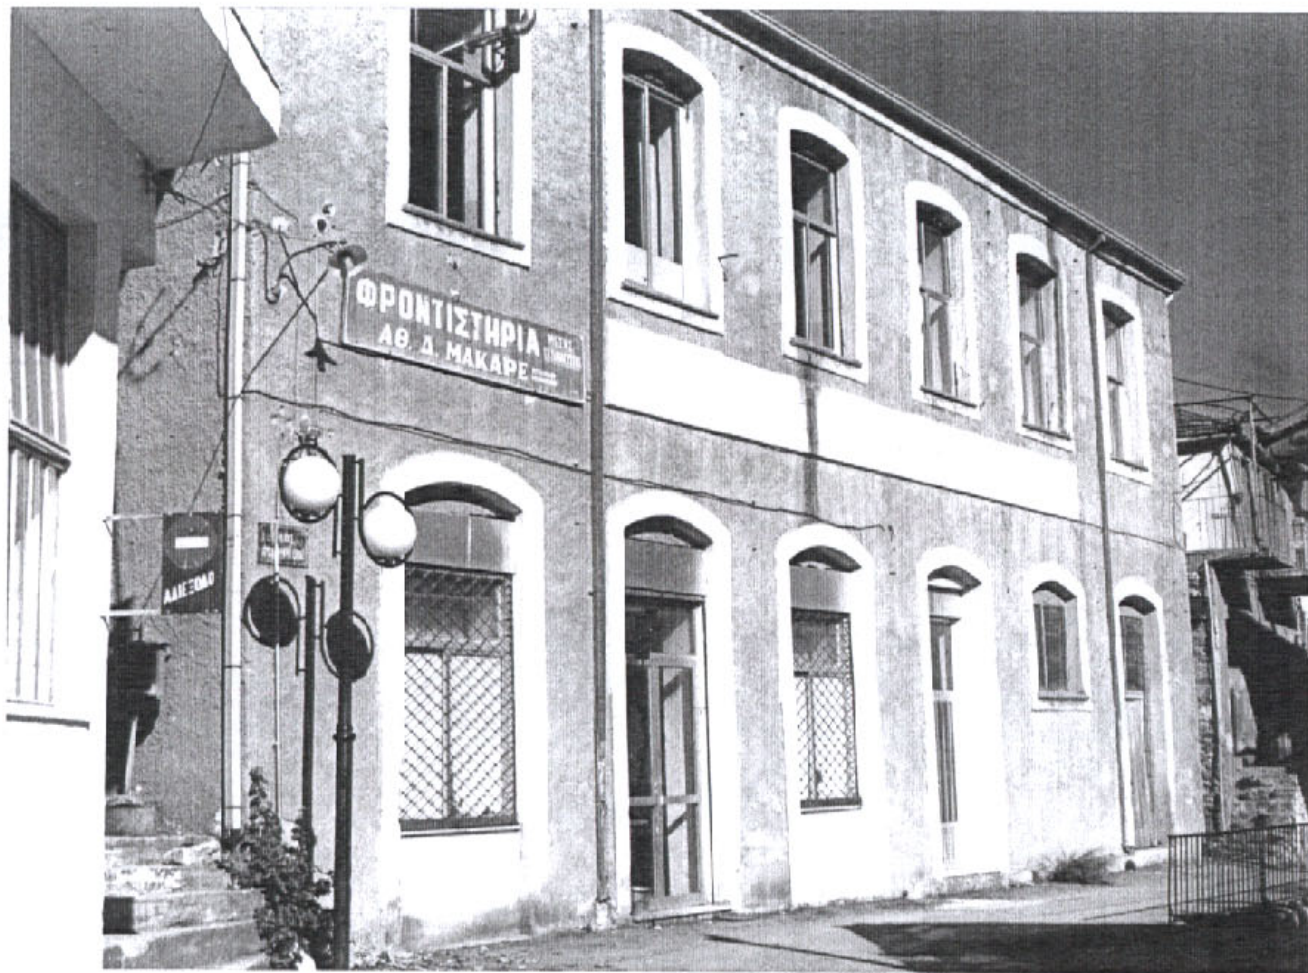
Ανατολική και επιβλητικότερη όψη του κτιρίου της «Χριστιανικής Εστίας» με εμφανέστατες τις κατά καιρούς παρεμβάσεις στην εξωτερική του επιδερμίδα αλλά και στα κουφώματα

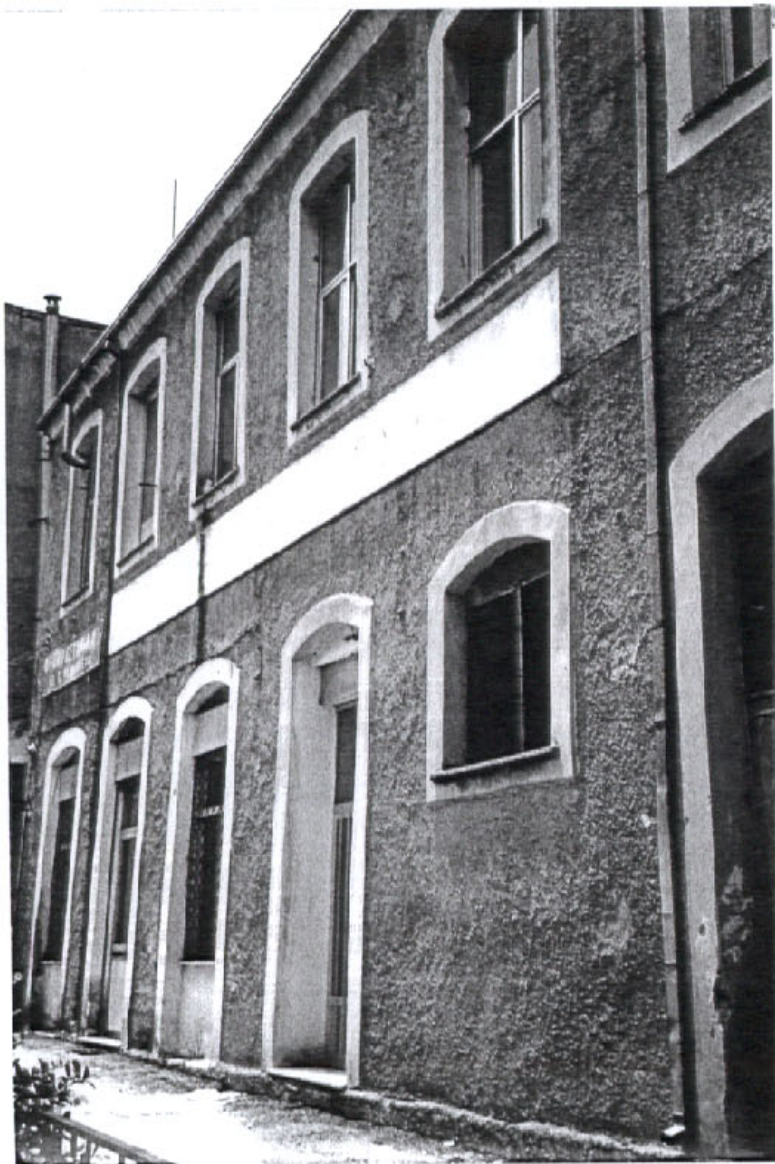
Σίγουρα τα εξωτερικά ανοίγματα του ισόγειου έχουν κατά καιρούς αλλοιωθεί, ενώ και το κτίριο στην αρχική του μορφή δεν ήταν εξωτερικά επιχρισμένο, με εξαίρεση τα τραβηχτά γύρω από τα ανοίγματα

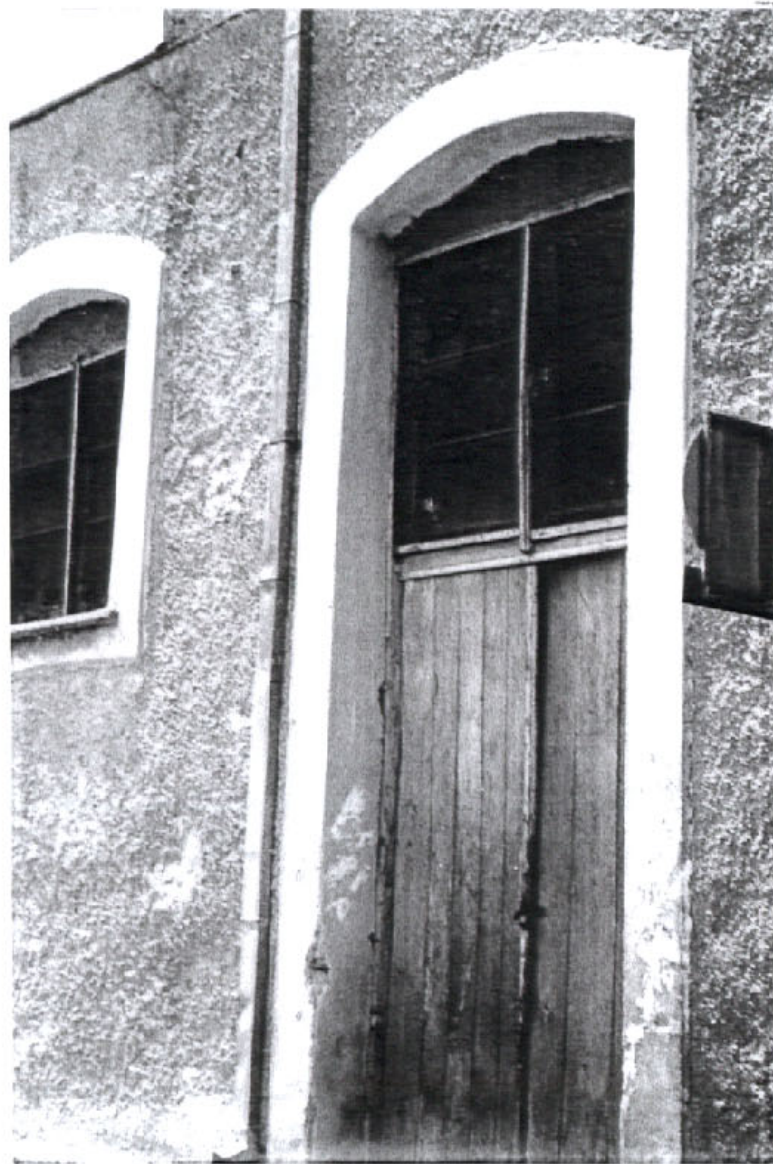
Φωτογραφία μιας από τις ελάχιστες πόρτες της «Χριστιανικής Εστίας» που διατηρεί την αρχική της μορφή, αν αφαιρέσει κανείς την σίτα

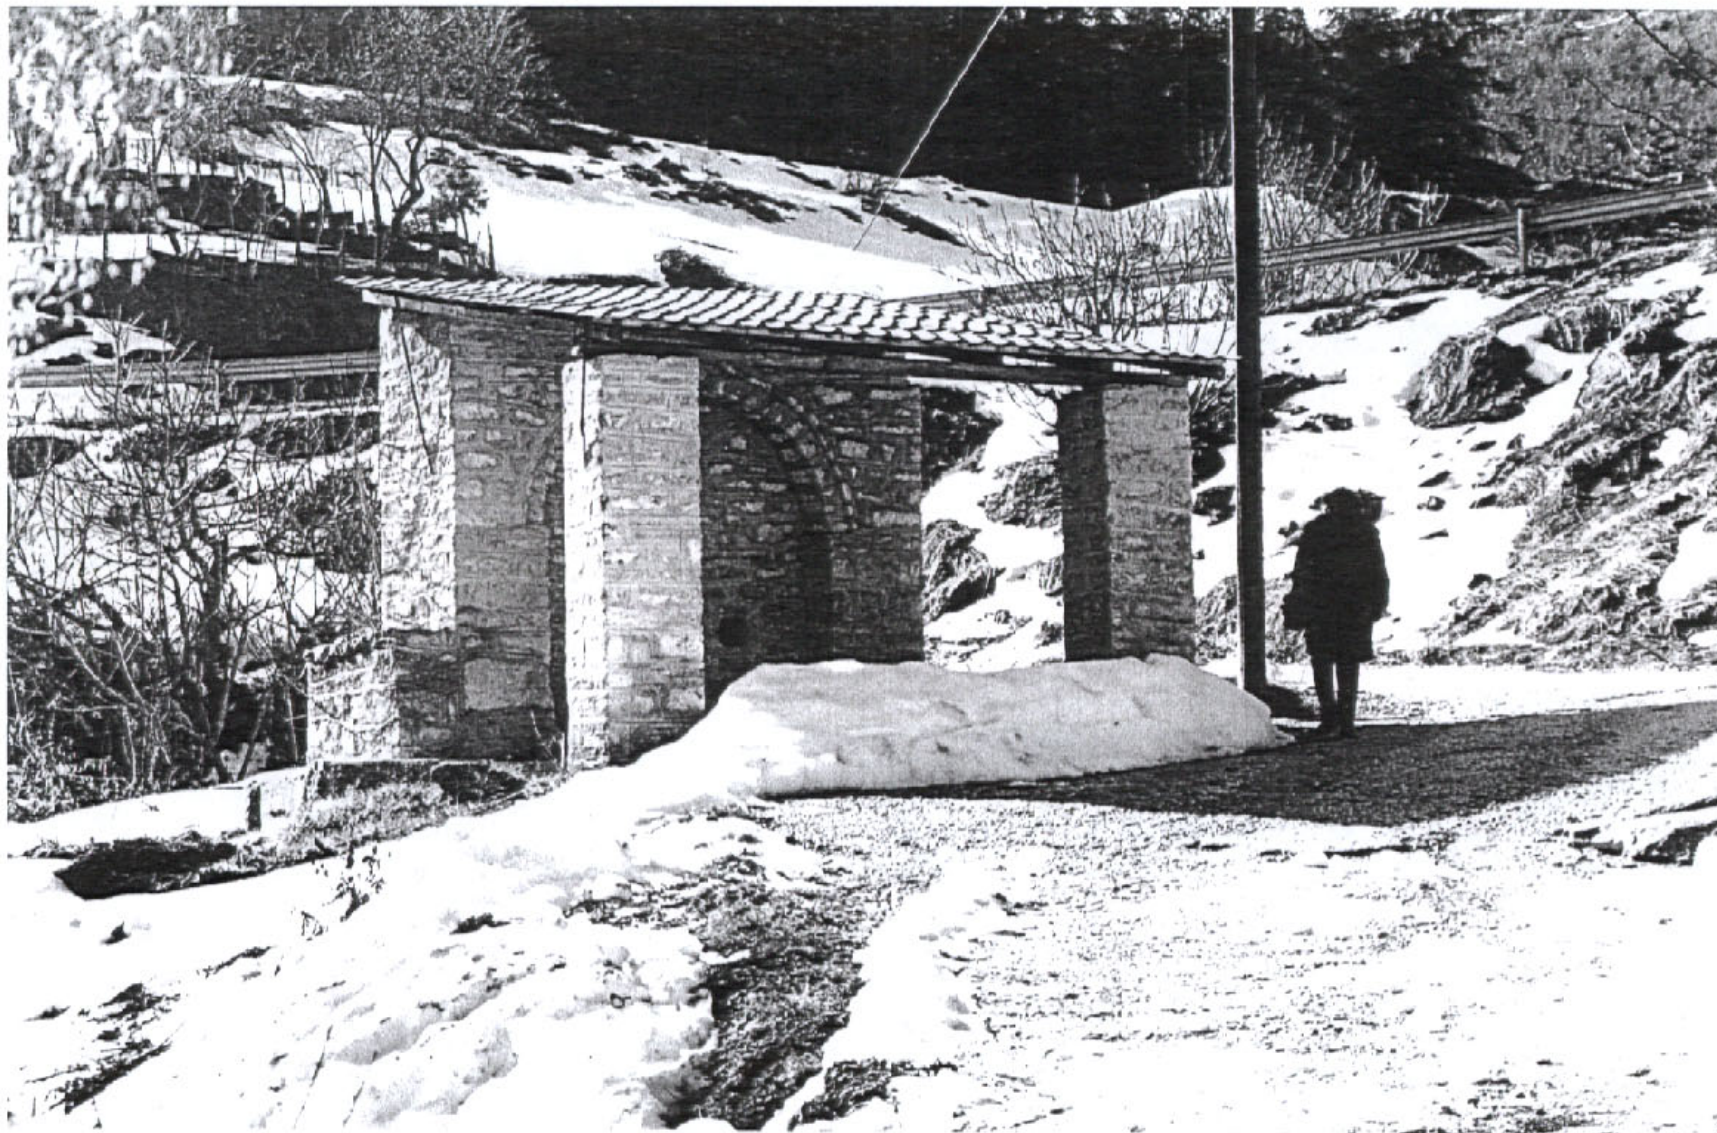
Χειμωνιάτικη άποψη της «Αραβικής Κρήνης» ημιυπαίθριου οικήματος δημόσιου χαρακτήρα που ανοικοδομήθηκε πρόσφατα και προβάλλει με φόντο μοναδικό αγροτικό τοπίο

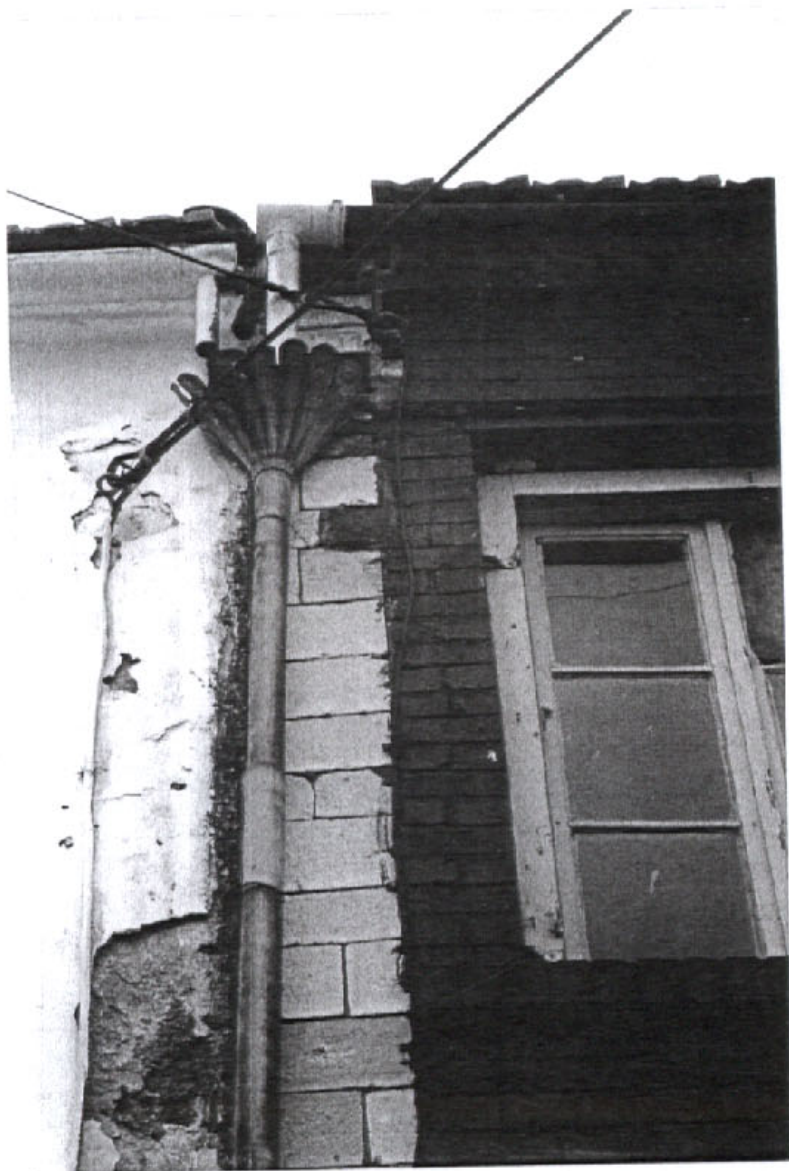
Μια παλαιά κεφαλή υδρορροής πραγματικό κόσμημα από το ... 1901 , όπως αναφέρει και η επιτοίχια πλακέτα πάνω από αυτήν

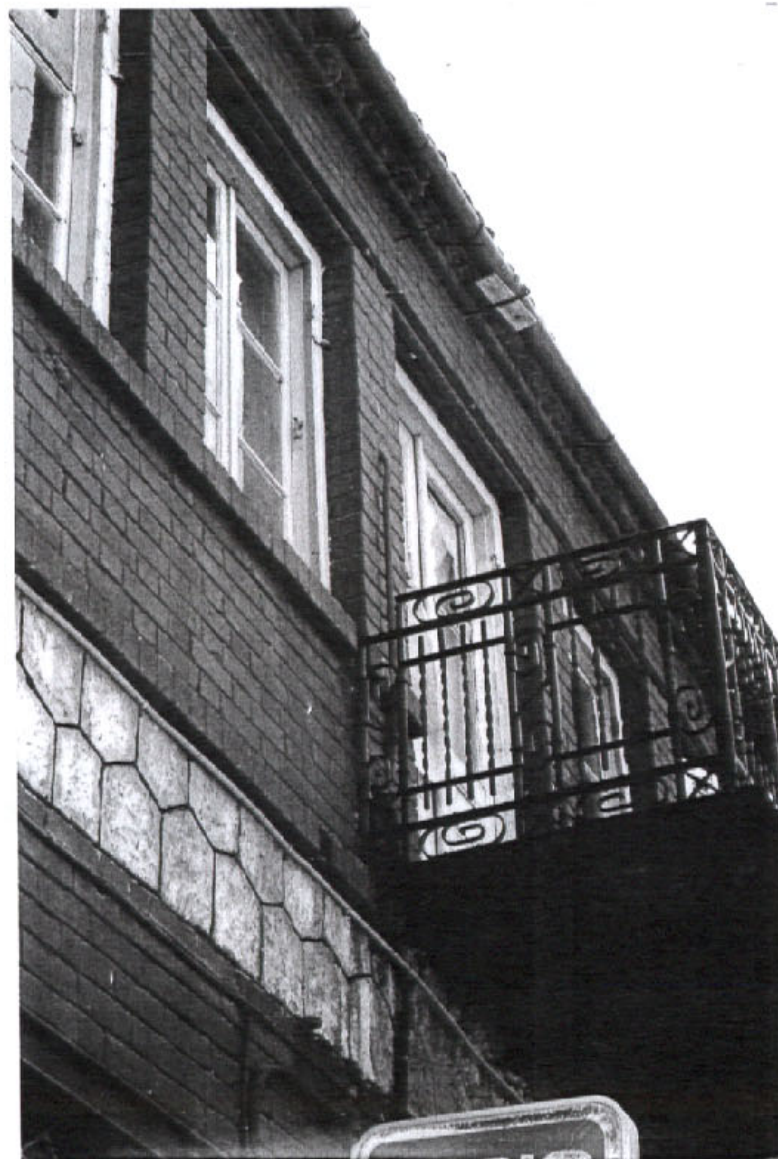
Τα υλικά στην όψη (κυρλωτή λιθοδομή , κεραμικό τούβλο , μεταλλικές τροχιές , βαρύ παραδοσιακό κιγκλίδωμα , γαλλικό κεραμίδι κ.ό.κ.) παραπέμπουν σίγουρα σε «σιδηροδρομική» αρχιτεκτονική των αρχών του αιώνα

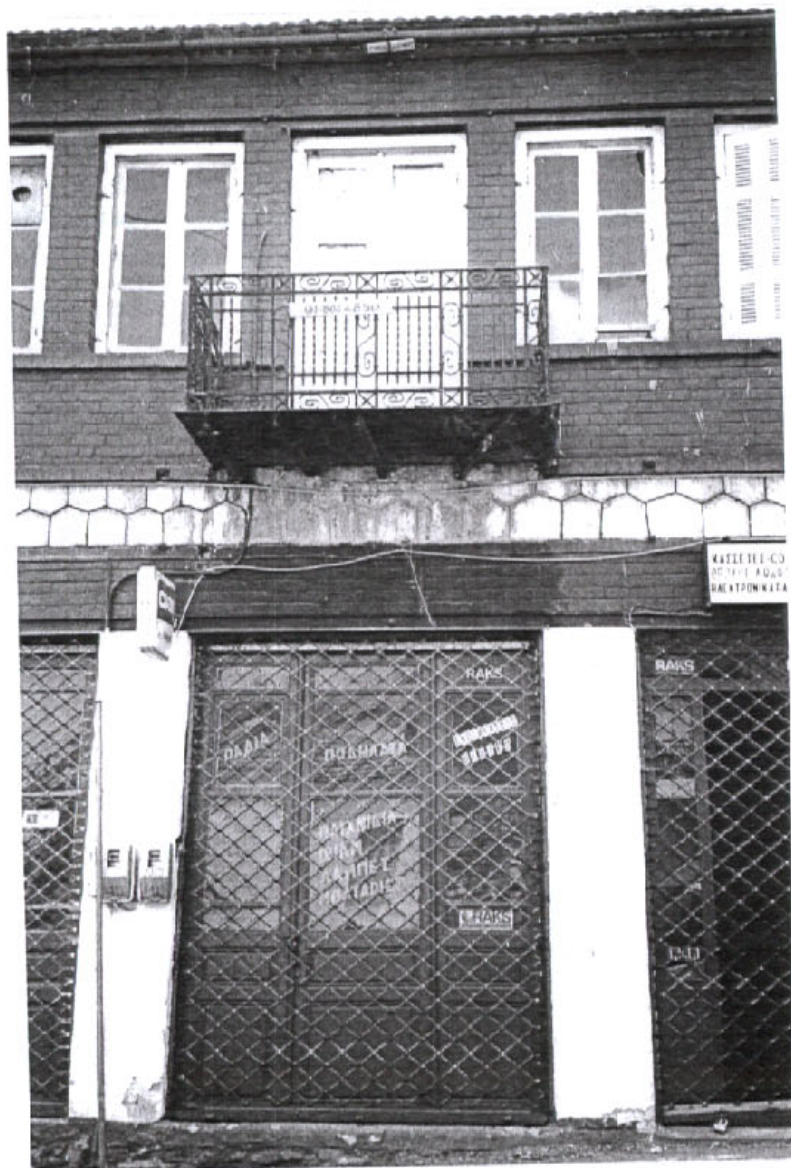
Οι διαφώτιστες επιφάνειες των καταστημάτων έδωσαν την ευκαιρία στους τοπικούς ξυλουργούς και σιδεράδες σε ορισμένες περιπτώσεις να εξαντλήσουν όλο τους το κατασκευαστικό ταλέντο και την εφευρετικότητα

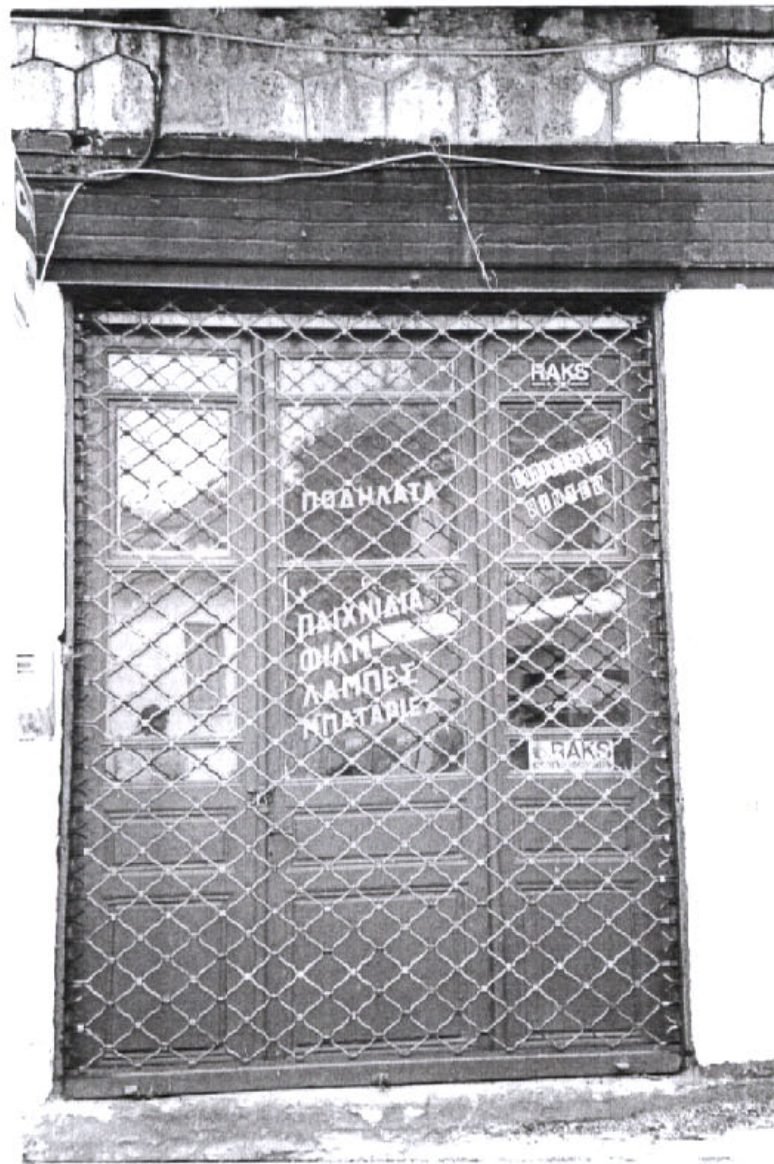
Με την πάροδο του χρόνου τα ισόγεια καταστήματα που δομούνταν άνοιγαν και ολοένα μεγαλύτερες διαφώτιστες επιφάνειες προς τον κεντρικό δρόμο

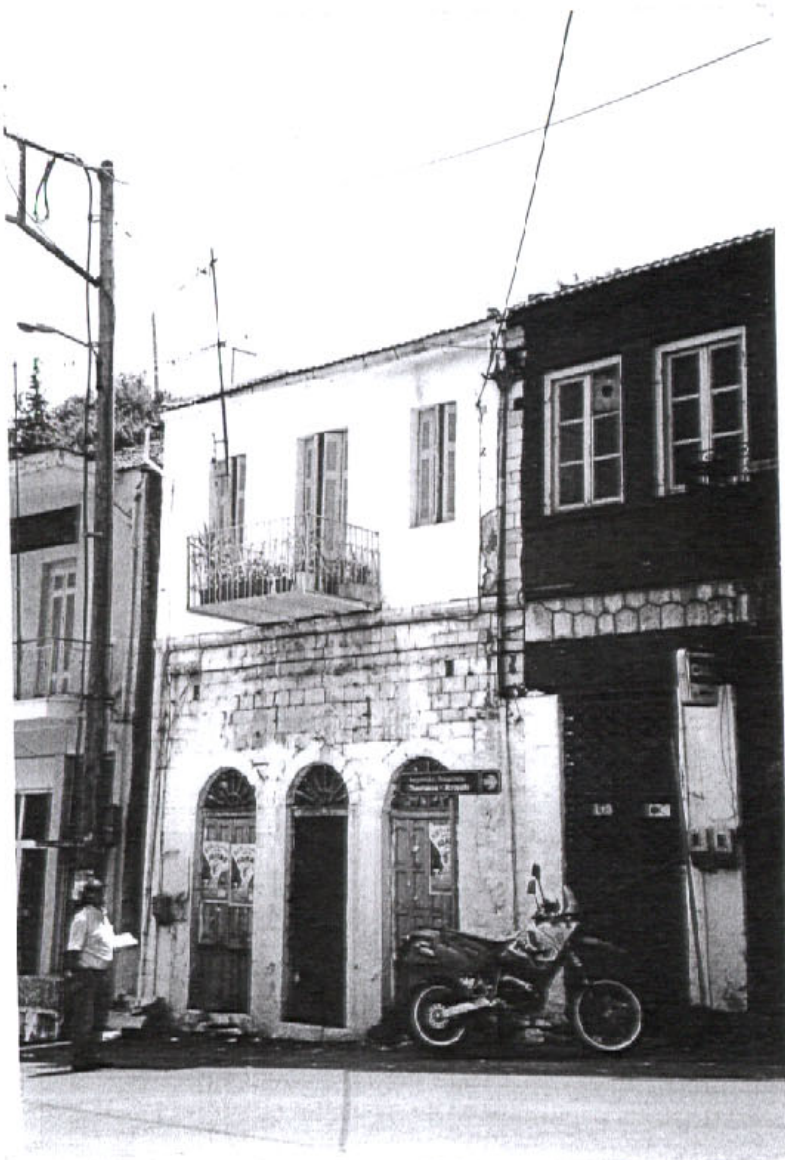
Το οίκημα φαίνεται να είχε και μεταλλικό στέγαστρο πάνω από τις καμάρες των ανοιγμάτων του ισόγειου , αν κρίνει κανείς από απόλυτα συμμετρικές τρύπες στην λιθοδομή και μεταλλικούς δακτύλιους κατά διαστήματα τακτωμένους

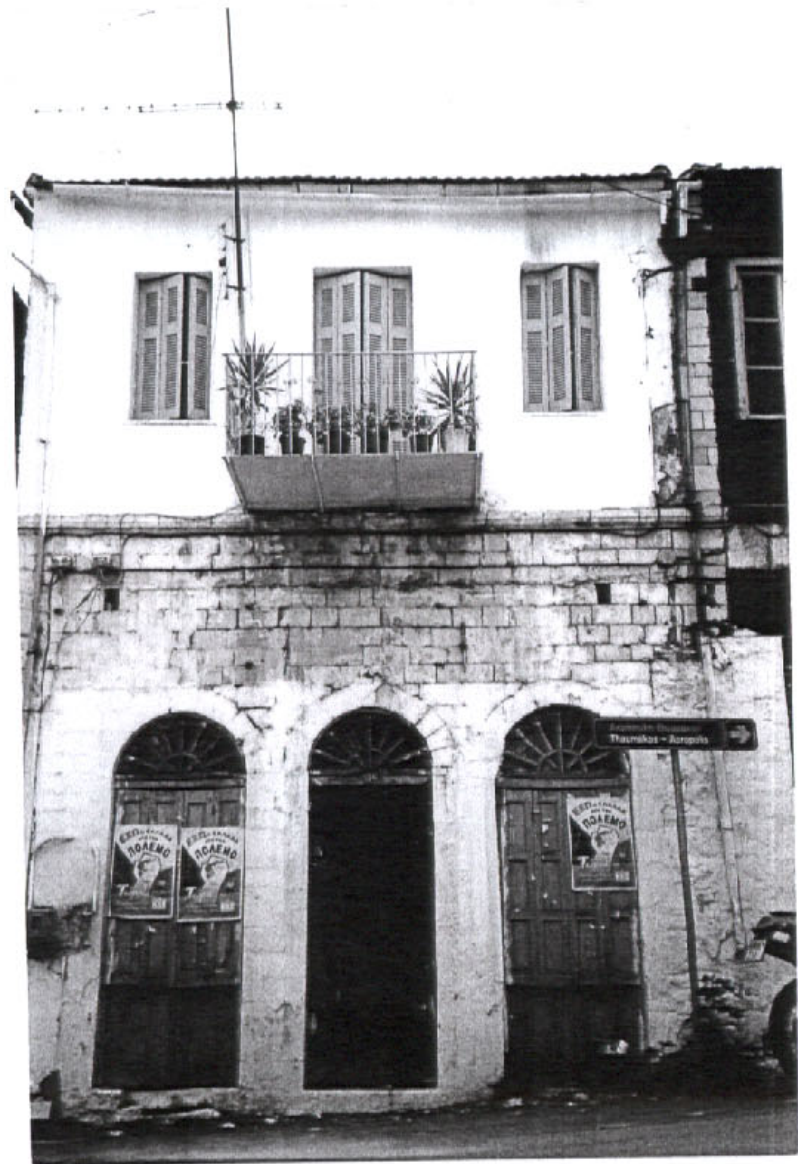
Ένα ακόμη διατηρημένο δείγμα αστικού οικήματος από τα παλαιότερα με ανυψωμένο ισόγειο κατάστημα και εντυπωσιακά κατεργασμένη ισόδομα πέτρα στην πρόσοψη

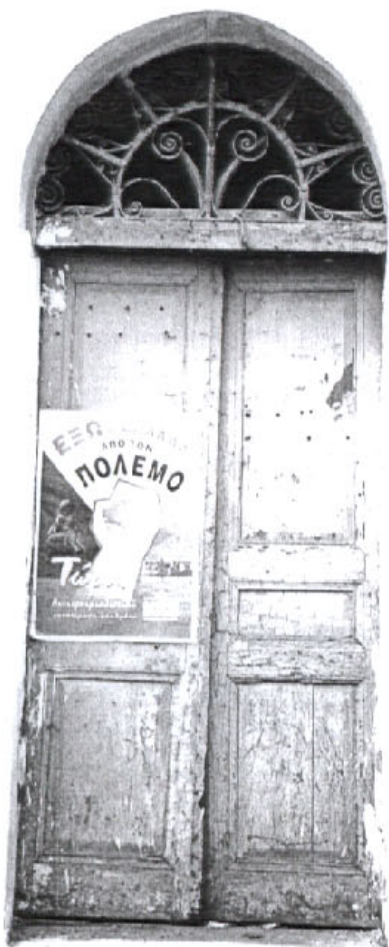
Εξαιρετης τεχνοτροπίας , συμμετρικό μεν αλλά
ποικιλόμορφο μεταλλικό διάφραγμα με συνδυασμό
στρεφόμενου περιμετρικά μοτίβου και ανθόμορφου
εσωτερικά ημικυκλικού τύμπανου , όλα κατεργασμένα από
σιδηρόβεργες , τεσσάρων τουλάχιστον διαφορετικών
διατομών

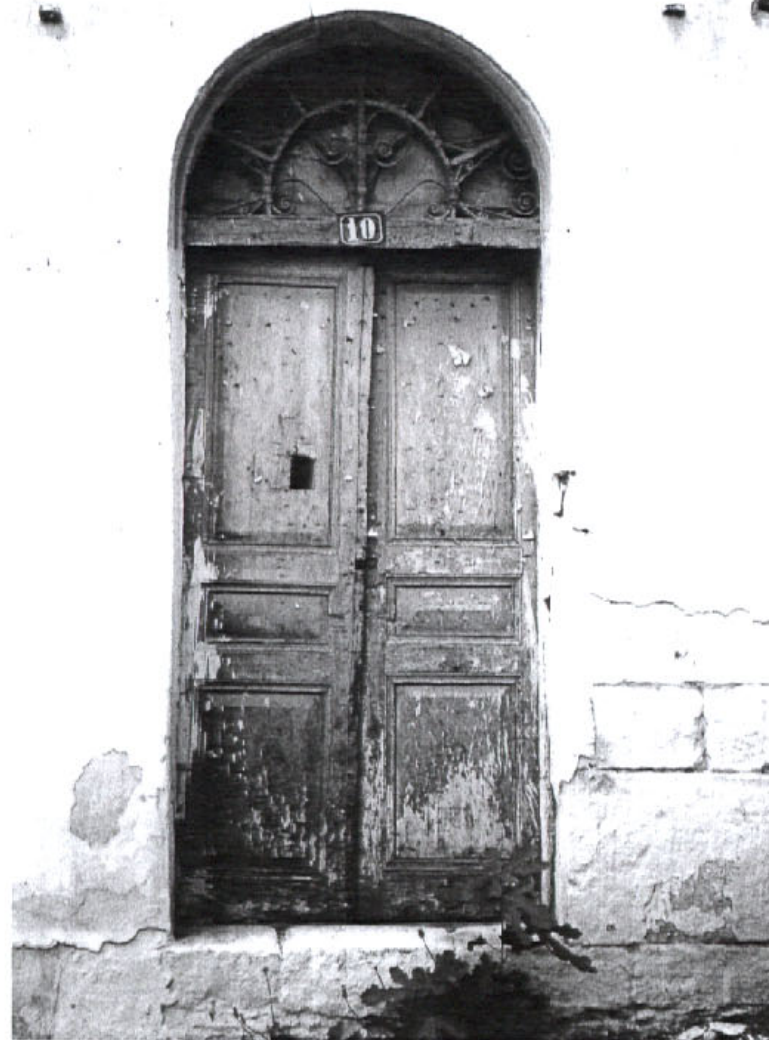
Παράδειγμα γραφικής ξυλόπορτας ισογείου χώρου ,
μάλλον αποθήκης , αν κρίνουμε από τον μειωμένο φωτισμό
που του επιβάλλουν οι μασιφ δίφυλλες ξυλόπορτες

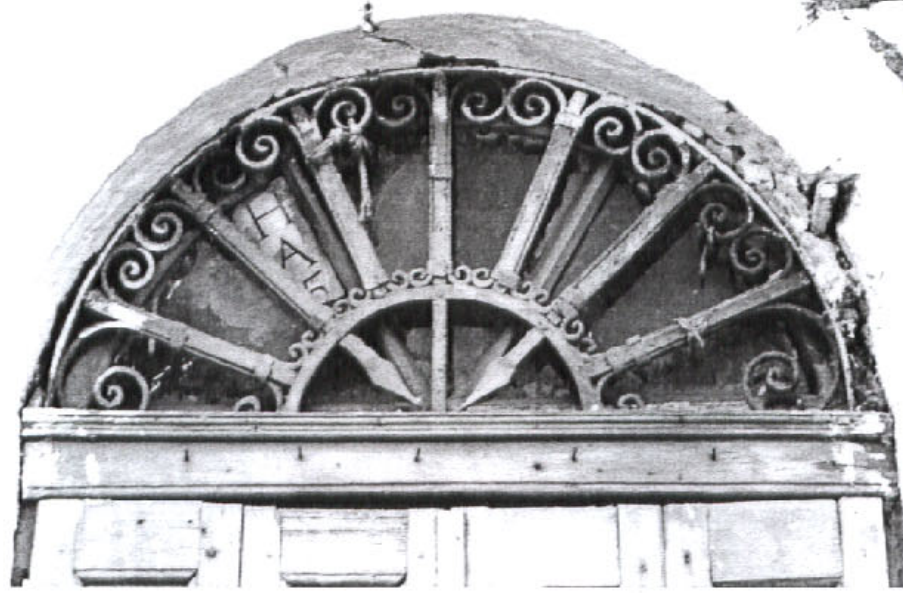
Όμορφο μεταλλικό διάφραγμα φωτισμού πάνω από παραδοσιακή ξυλόπορτα

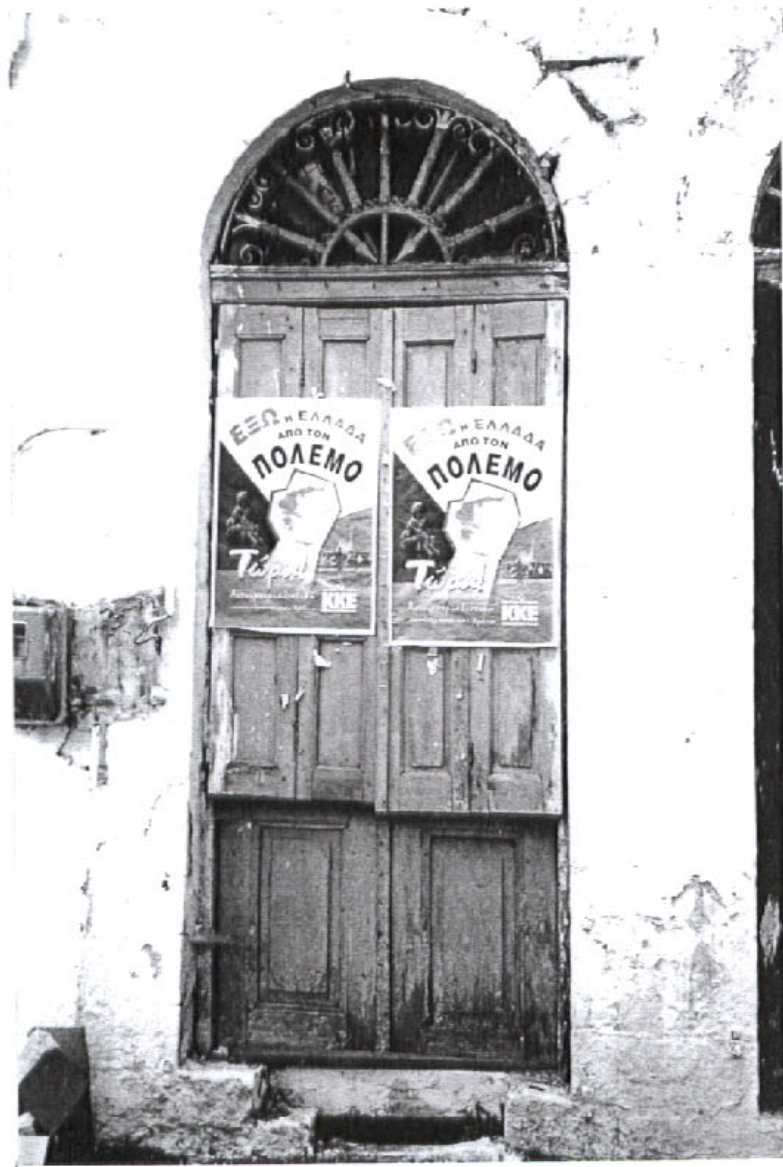
Απλή ξυλόπορτα διπλής λειτουργίας μόνωσης και συσκότισης συγχρόνως, αφού στο δίφυλλο τζαμιλίκι είναι κρεμασμένα και τετράφυλλα σκούρα.

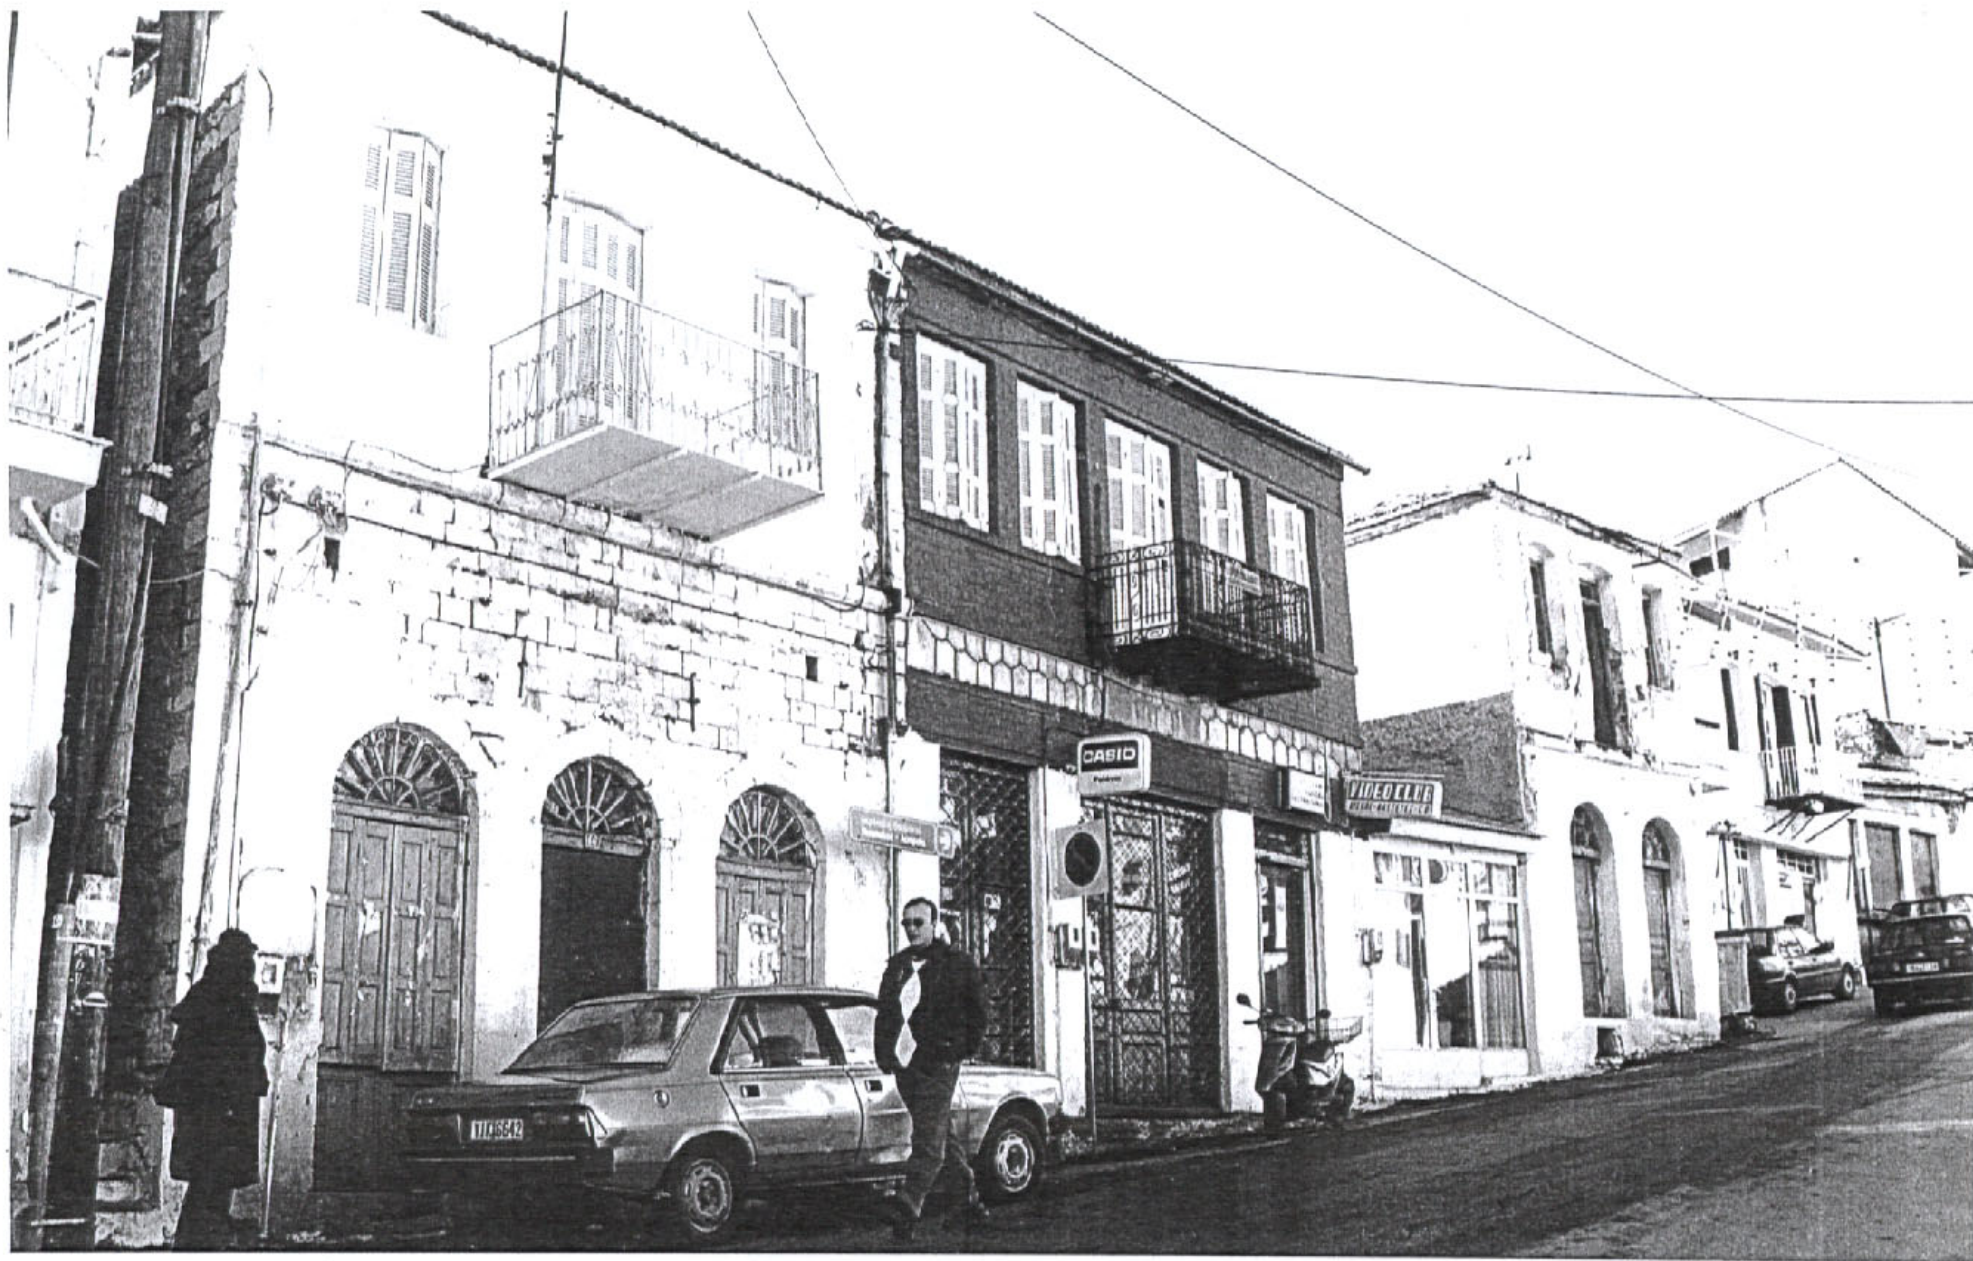
Μια όψη τεσσάρων συνεχών κτισμάτων απέναντι από την κεντρική πλατεία που αξίζει τον κόπο να μελετηθεί, να αναστηλωθεί και να αναδειχθεί σωστά, ώστε να αποτελέσει παράδειγμα προς μίμηση και για άλλους περισσότερο ή λιγότερο ρομαντικούς ιδιοκτήτες

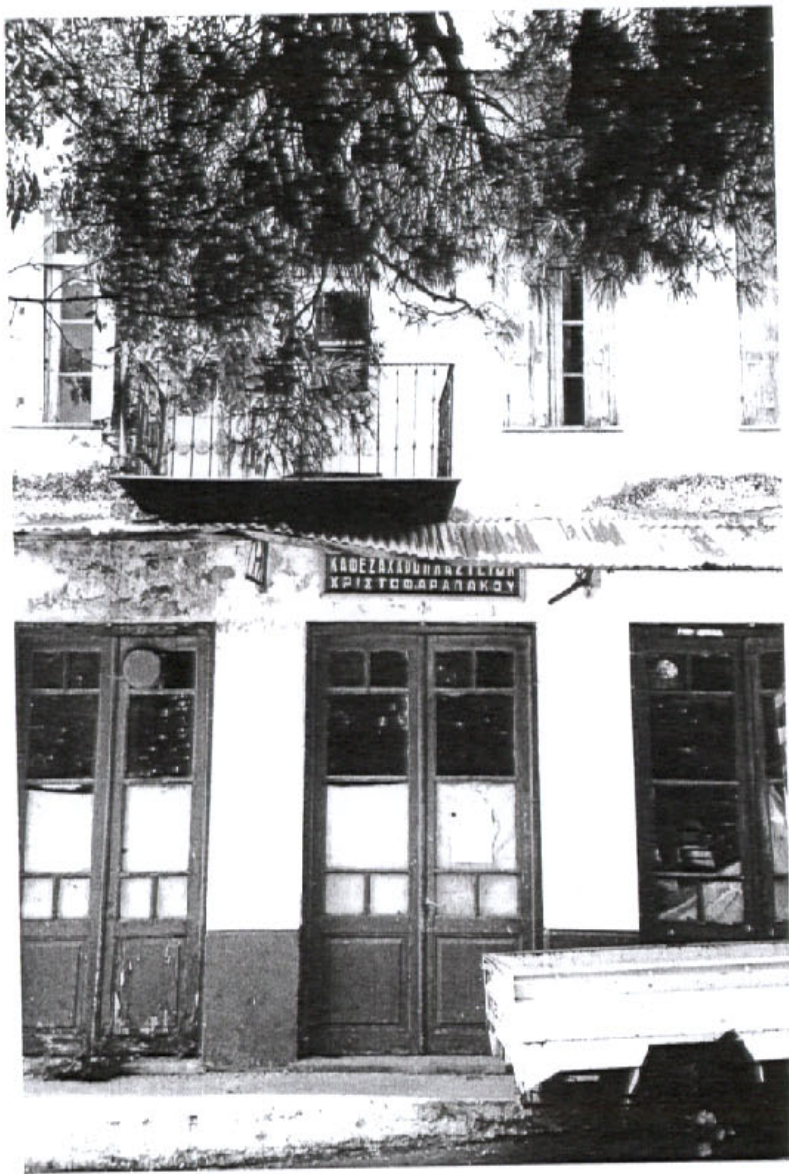
Μεγάλα ανοίγματα στο ισόγειο κατάστημα με υαλόθυρες ενδιαφέρουσας τεχνοτροπίας αλλά και μορφολογίας μιας και είναι δουλεμένες σε τετραγωνικό "modulus"

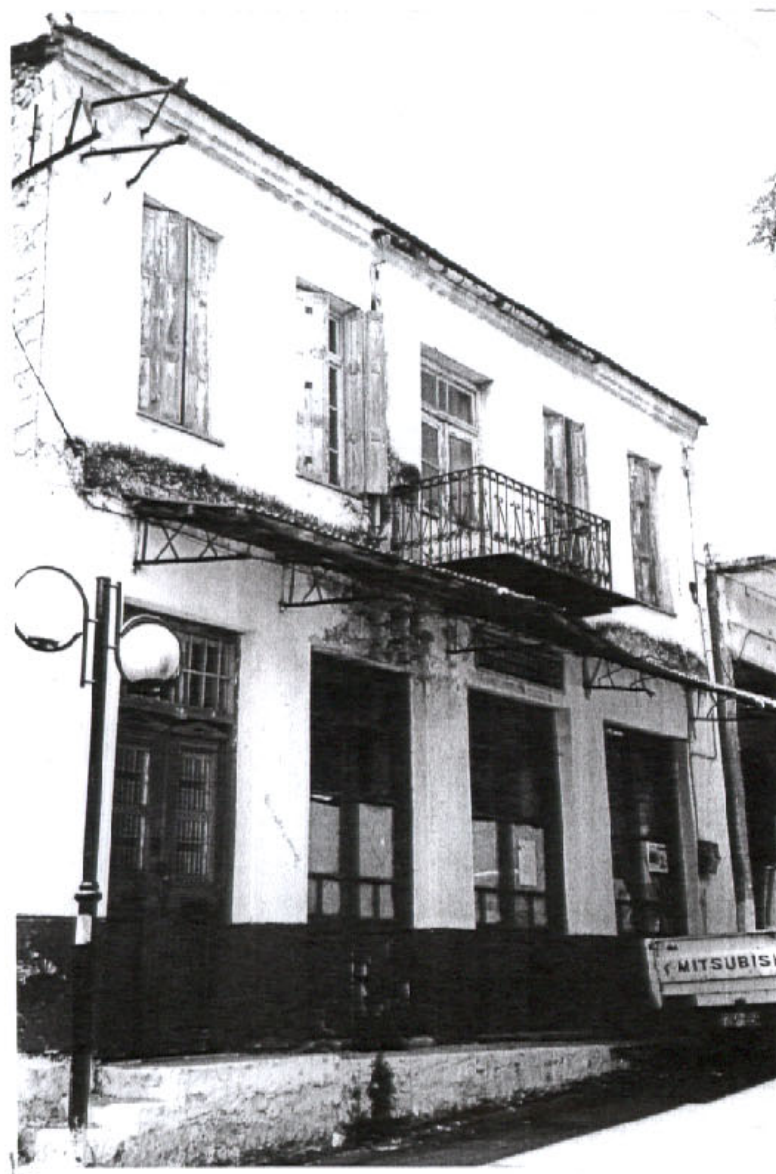
Ένα από τα αυθεντικότερα αστικά οικήματα που σώζεται μέχρι σήμερα σε κακή όμως κατάσταση

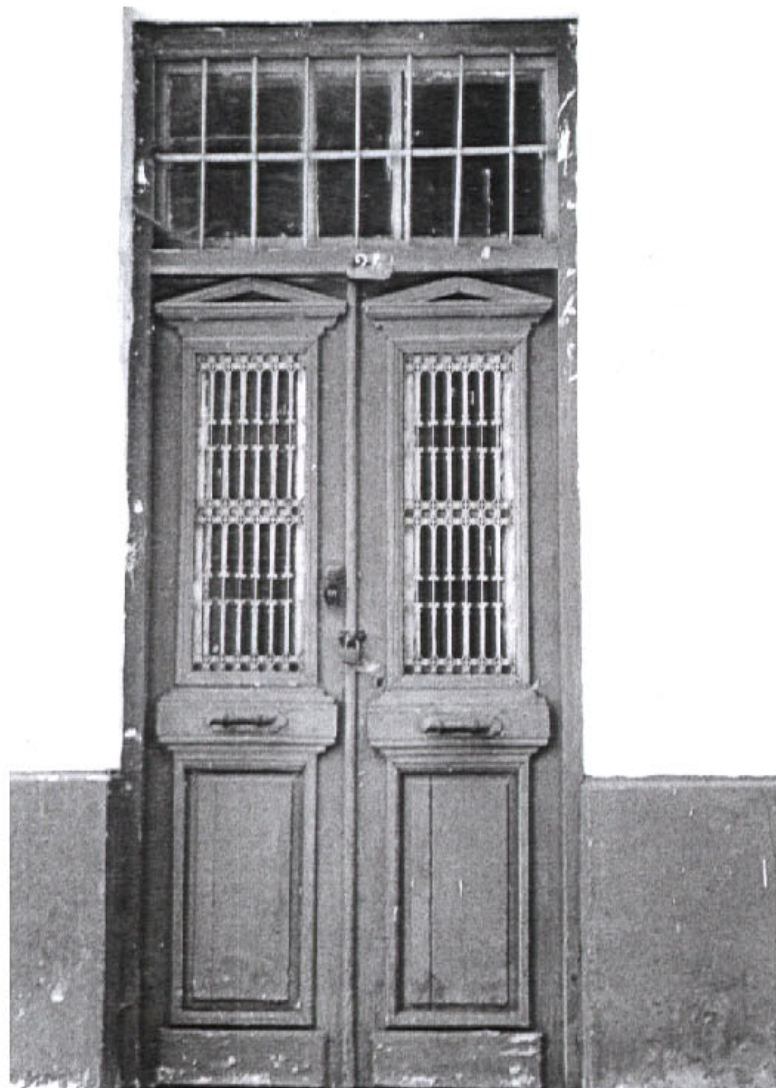
Κλασσικό παράδειγμα παραδοσιακής δίφυλλης αρχοντικής ξυλόπορτας με σταθερό φεγγίτη άνωθεν . Δυστυχώς δεν σώζεται το αρχικό μεταλλικό διάφραγμα του φεγγίτη

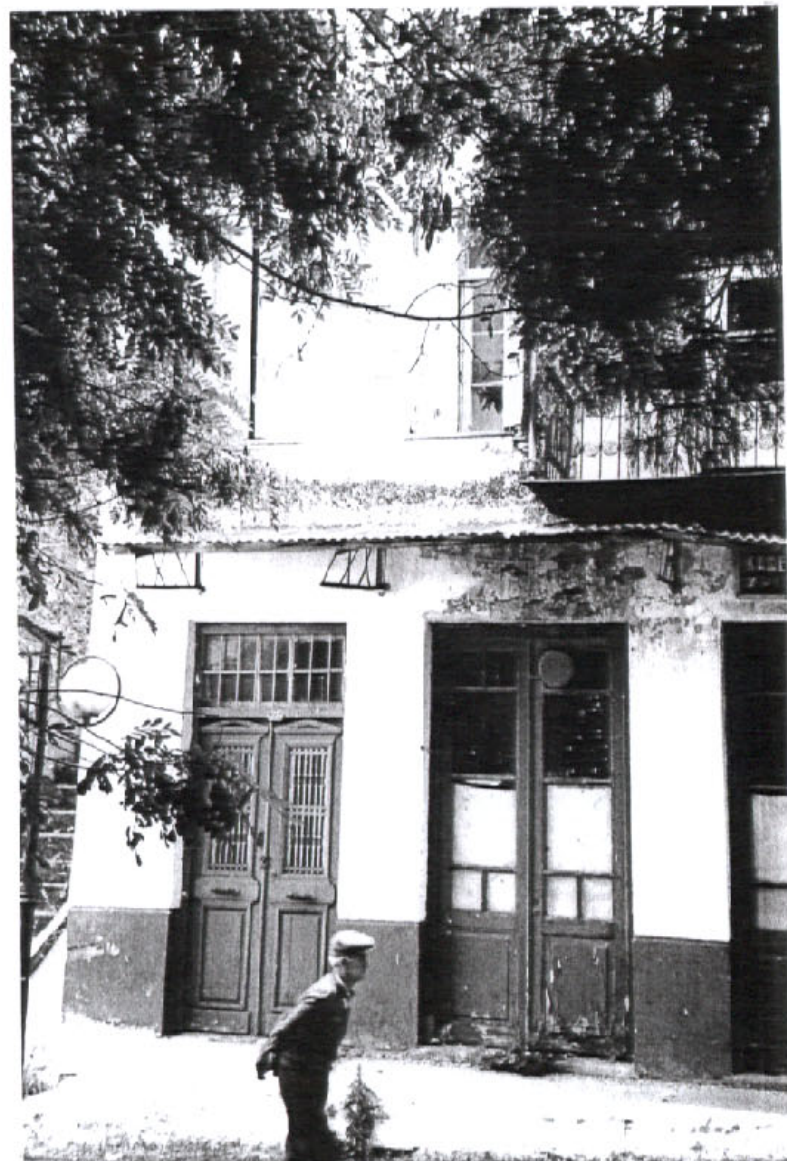
Το μεταλλικό στέγαστρο ισογείου αν και απλό και κακοδιατηρημένο στην περίπτωση του κτίσματος αυτού , ήταν βασικό μορφολογικό αλλά και λειτουργικό στοιχείο των αστικών οικημάτων , απόλυτα αναγκαίο λόγω κλιματολογικών συνθηκών

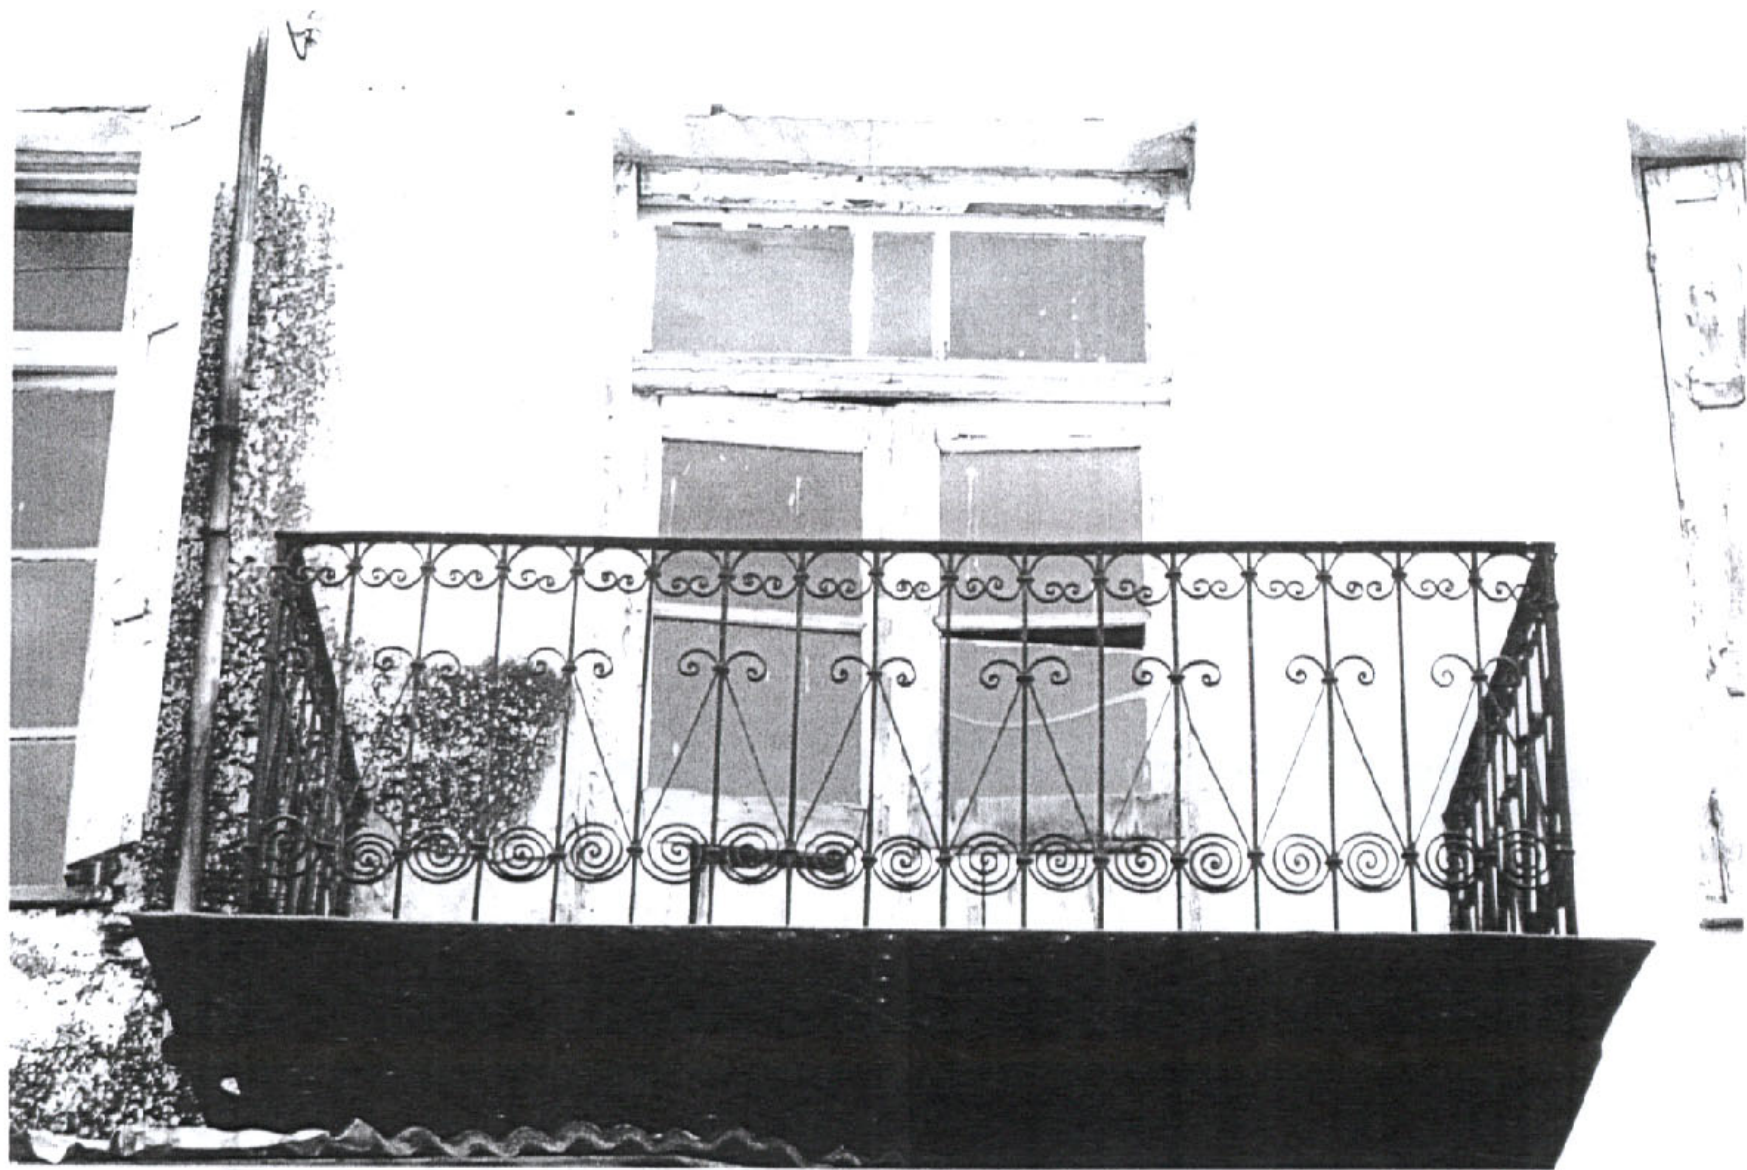
Το μεταλλικό , περιορισμένου μήκους μπαλκόνι , με το περίτεχνο μεταλλικό κιγκλίδωμα , συνήθως αστέγαστο , είναι βασικό μορφολογικό στοιχείο που ποικίλει την όψη των ορόφων των αστικών οικημάτων
