**Τ.Ε.Ε.
ΤΜΗΜΑ ΑΝΑΤΟΛΙΚΗΣ ΣΤΕΡΕΑΣ**

**ΚΑΤΑΓΡΑΦΗ ΠΑΡΑΔΟΣΙΑΚΩΝ ΟΙΚΗΜΑΤΩΝ
ΠΕΡΙΟΧΗΣ ΚΑΣΤΡΟΥ ΔΟΜΟΚΟΥ**

Β. ΚΥΡΟΔΗΜΟΥ - Χ. ΣΤΑΜΑΤΟΠΟΥΛΟΥ - Κ. ΤΣΑΟΥΣΗΣ

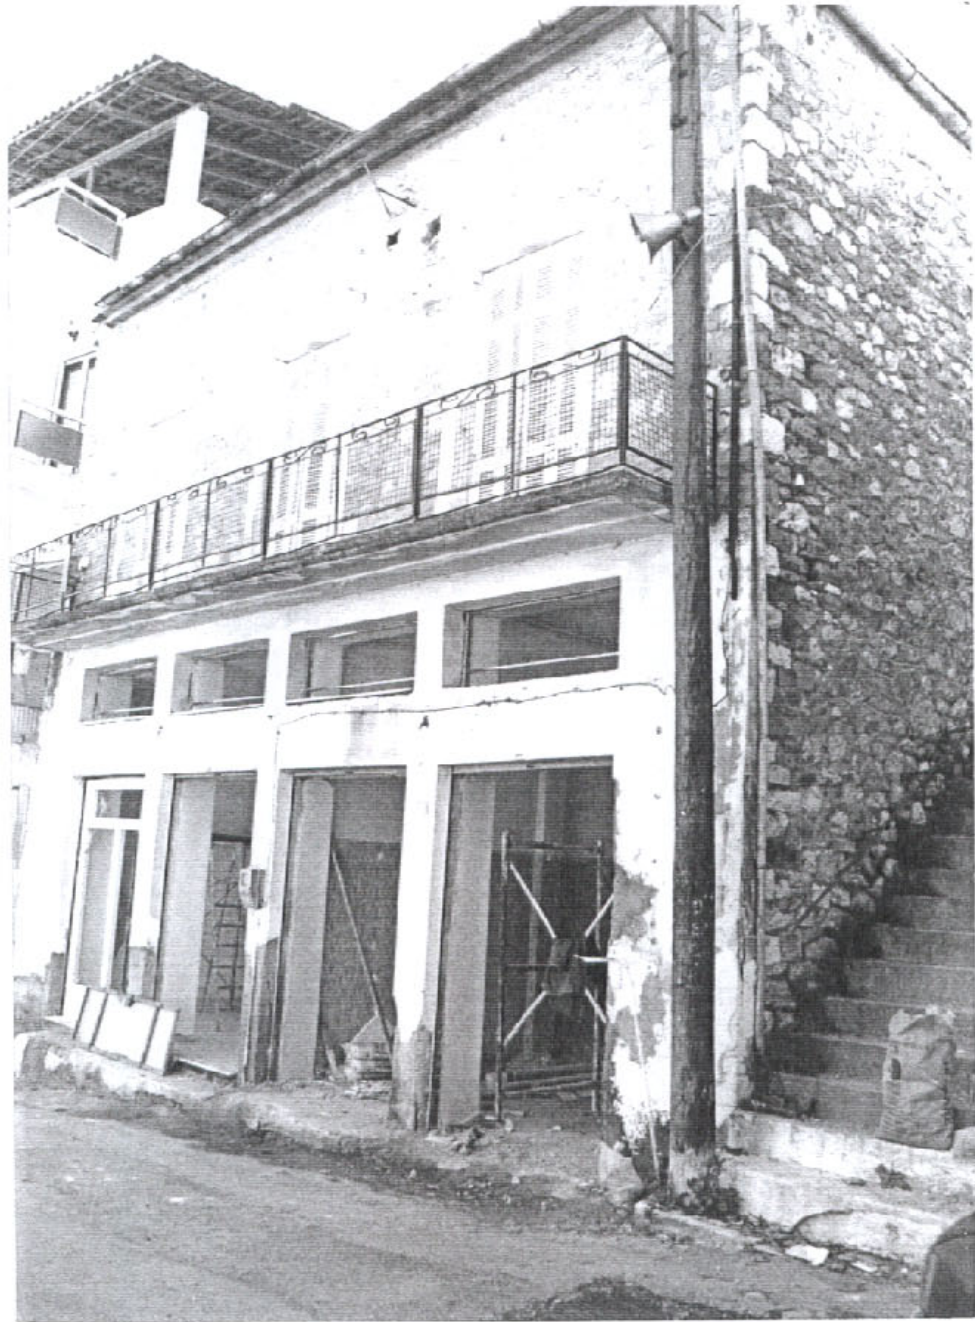
Οι κατά καιρούς οικοδομικές παρεμβάσεις για την «συντήρηση» των οικημάτων κάλυψαν επιφάνειες περίτεχνης πέτρας , όπως μαρτυρούν οι γωνιόλιθοι που παραμένουν με απλοϊκό ασβεστομαρμαροσοβά

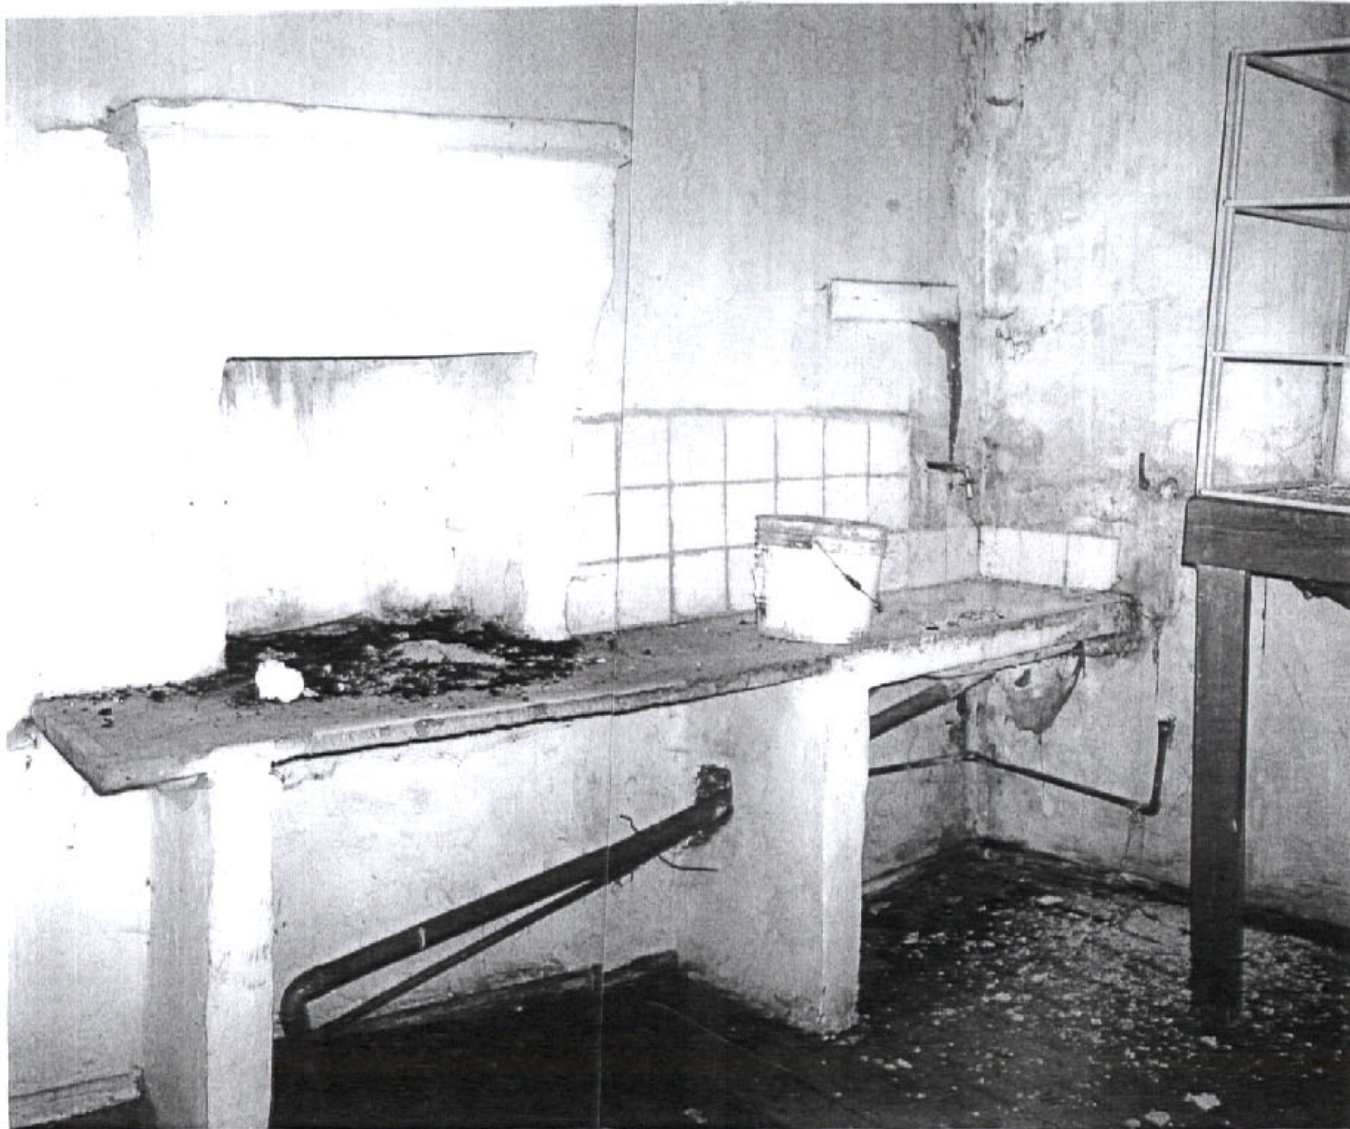
Ένα τυπικό μαγειρείο (κουζίνα) μεταπολεμικών οικημάτων με νεότερη επένδυση από πλακάκια και πρόσφατα «ανακαινισμένες» υδραυλικές εγκαταστάσεις

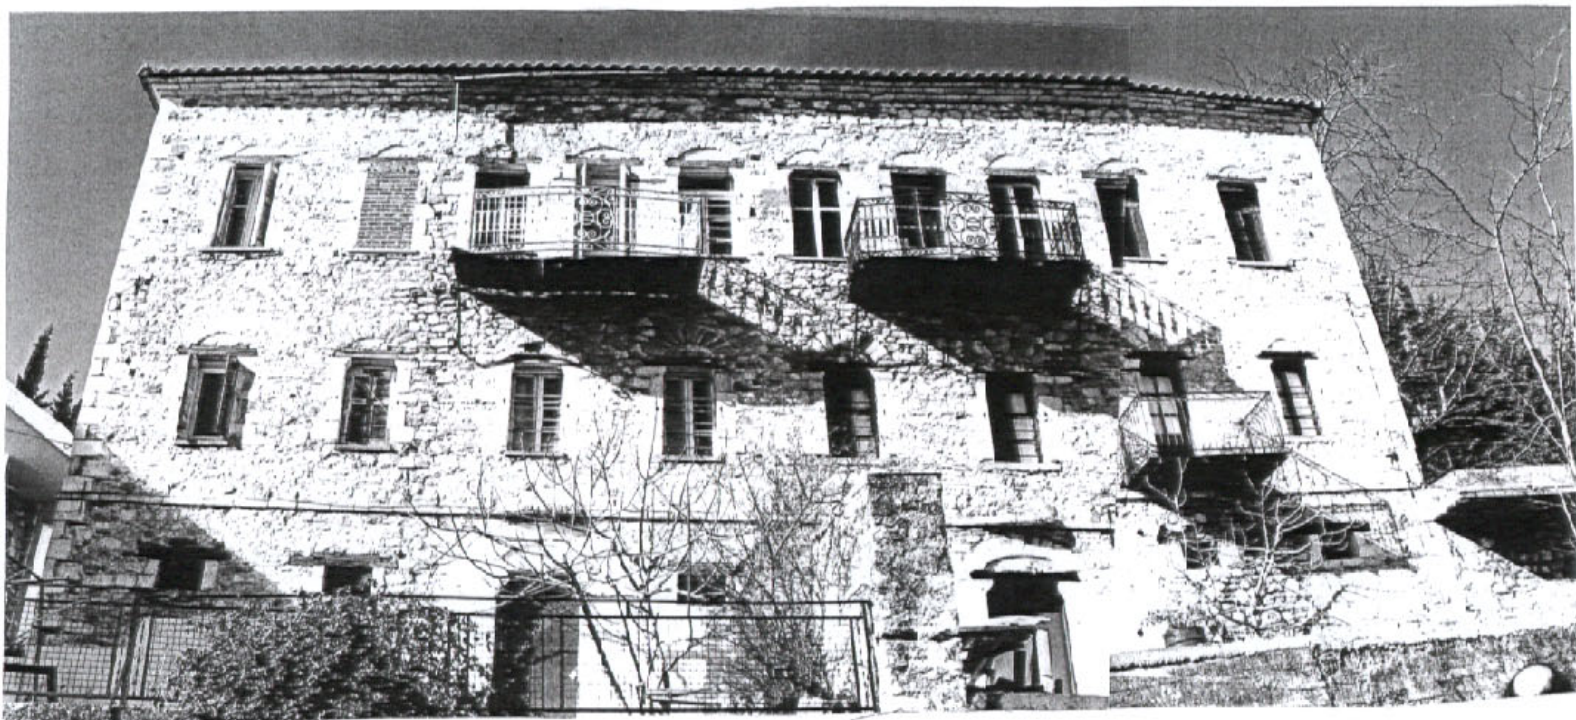
Πανοραμική άποψη του ημιαστικού οικήματος που είναι σήμα κατατεθέν του οικισμού του Δομοκού μετά το κάστρο , του στρατηγείου του Παύλου Μελά στις μάχες που έδωσε εδώ , με έντονες τις φθορές τόσο από τον χρόνο , όσο και από την έλλειψη συντήρησης αλλά και τις «χρηστικές» παρεμβάσεις των ενοίκων

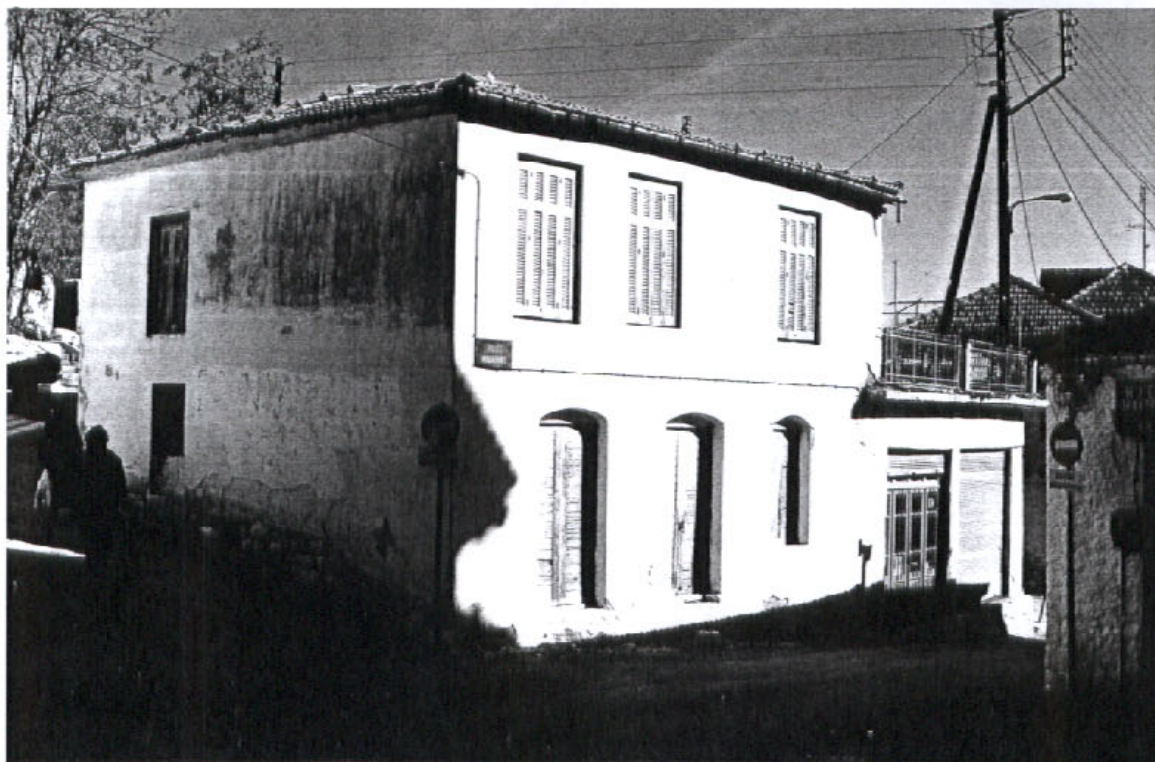
Πρώιμο βήμα δημιουργίας ιδιωτικού αστικού οικήματος με μεταγενέστερη προσθήκη καταστήματος – βεράντας με φέροντα οργανισμό από οπλισμένο σκυρόδεμα

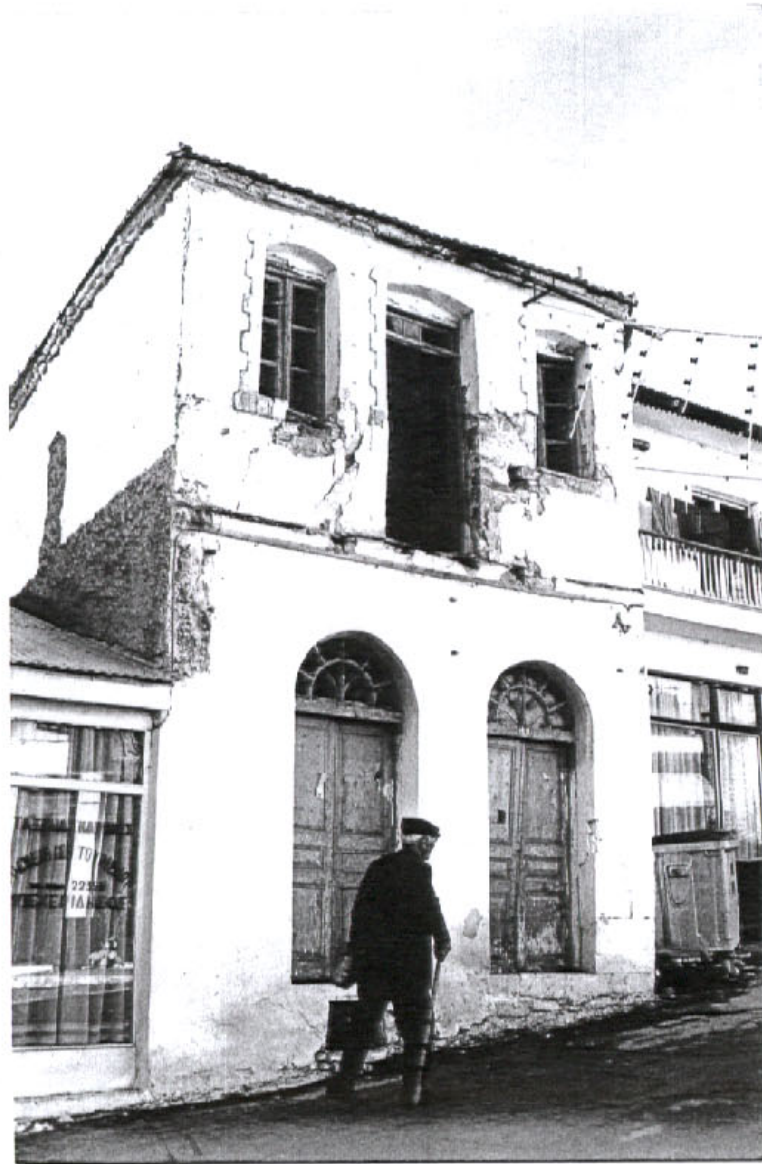
Παρά τις εμφανείς αλλοιώσεις στην μορφή από τις φθορές και την προφανή απώλεια του μπαλκονιού (λόγω στενότητας δρόμου) διατηρεί σίγουρα κάτι από την αρχική του αρχοντιά στην όψη

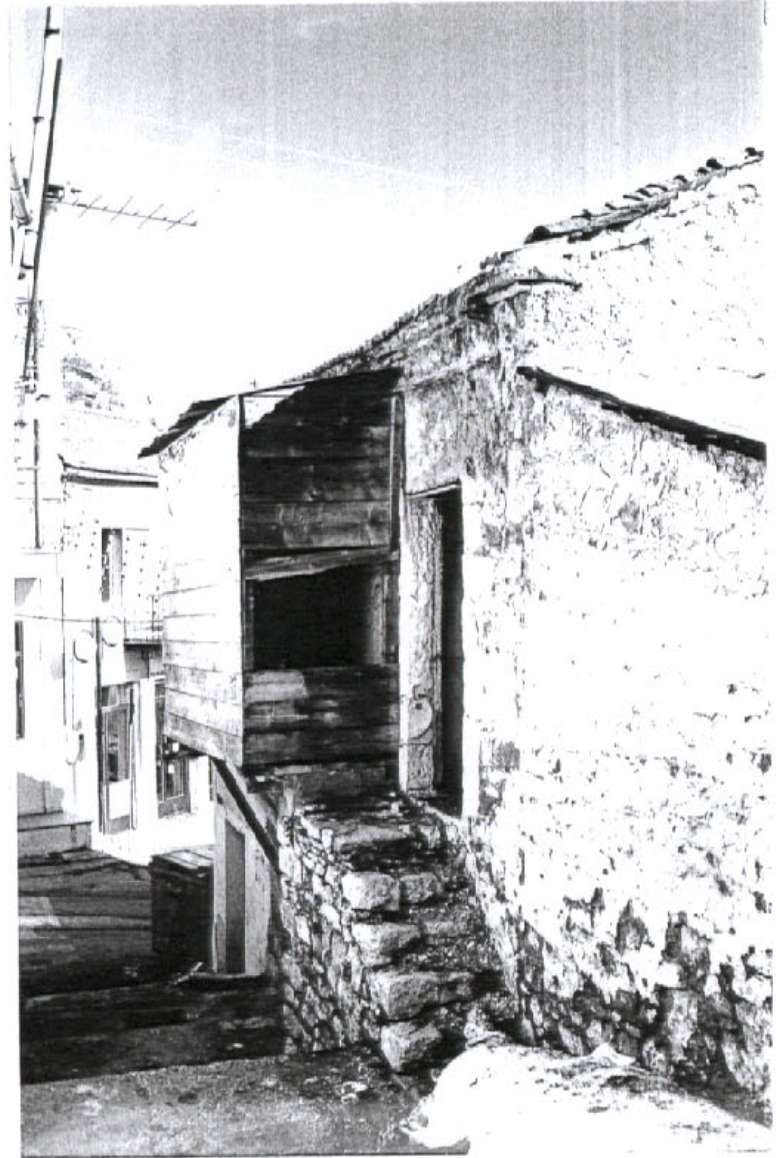
Ξύλινη προσθήκη βοηθητικού χώρου στον όροφο ενός από τα παλαιότερα αστικά οικήματα

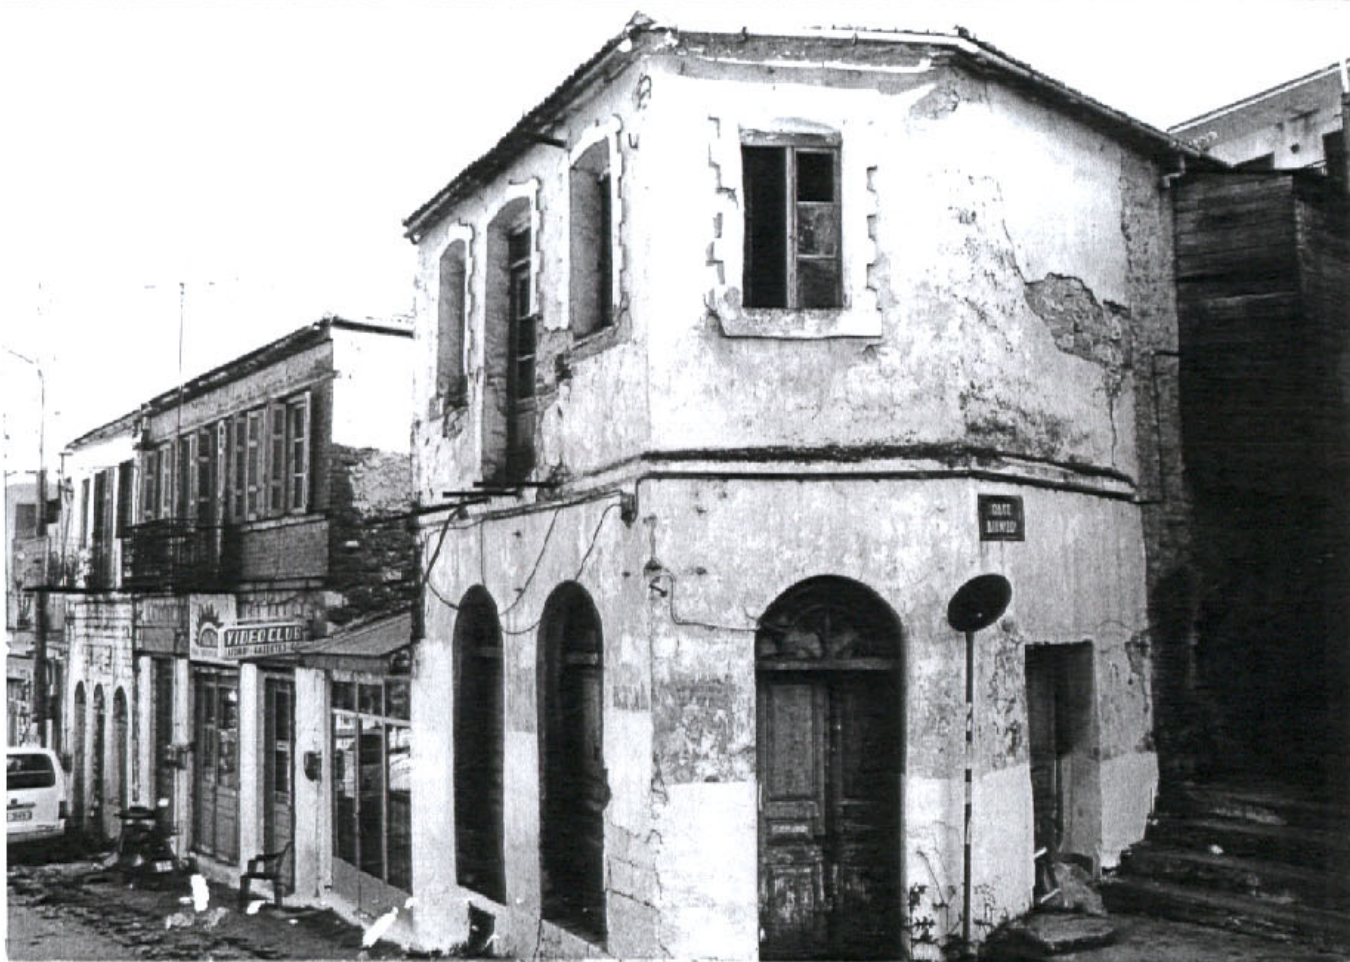
Στα αστικά οικήματα επί της κεντρικής οδού ανοίχθηκαν ενιαίοι ισόγειοι χώροι που κατά καιρούς στέγασαν επιτηδευματίες, μικροβιοτέχνες ή και καταστήματα μερικά των οποίων λειτουργούν μέχρι σήμερα

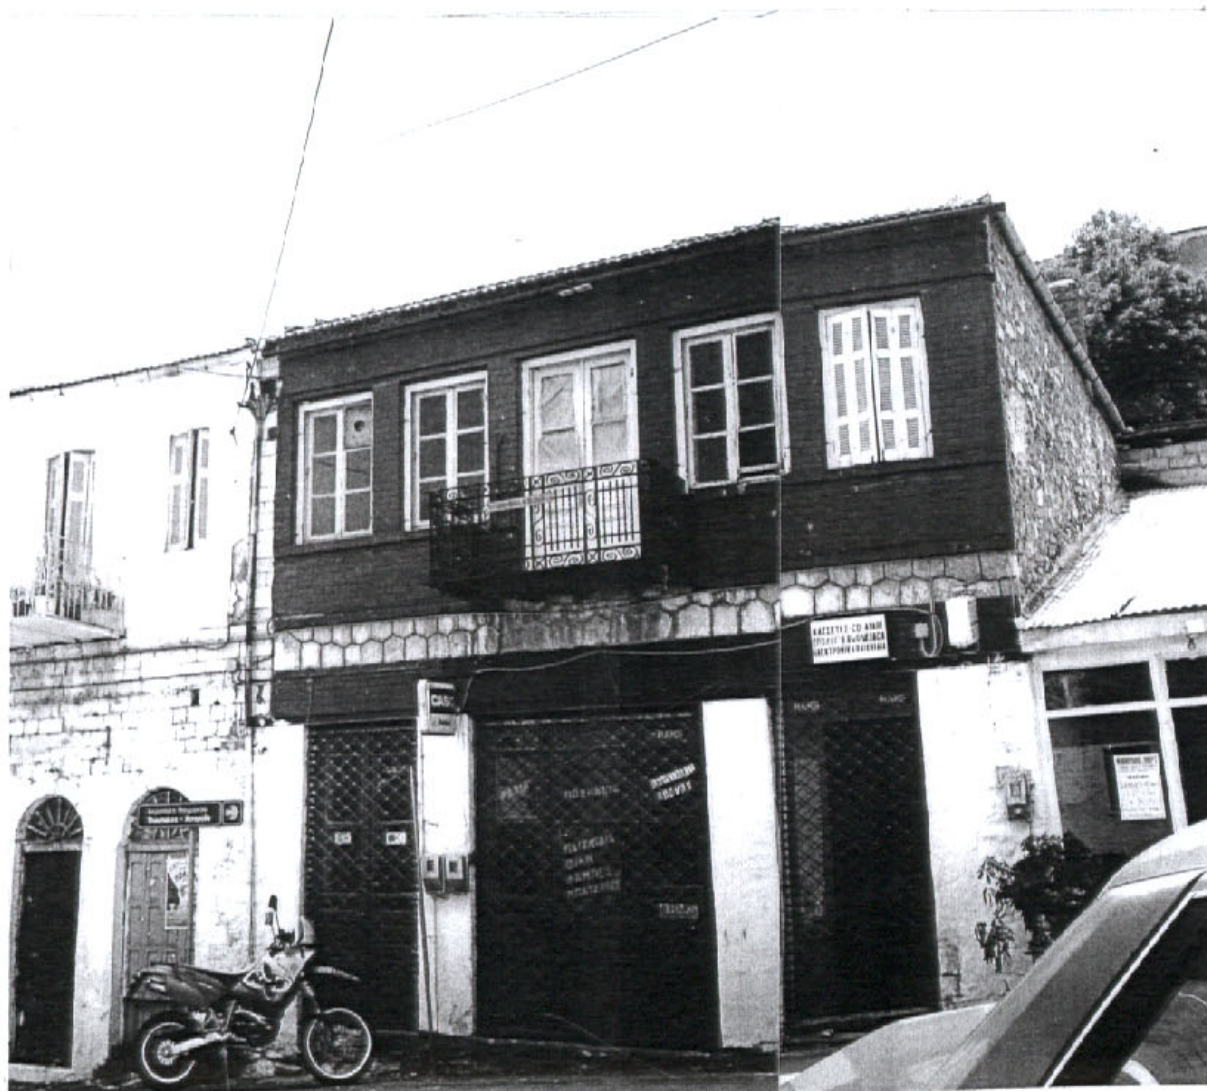
Απέναντι από την κεντρική πλατεία ένα από τα πιο καλοδιατηρημένα αστικά οικήματα

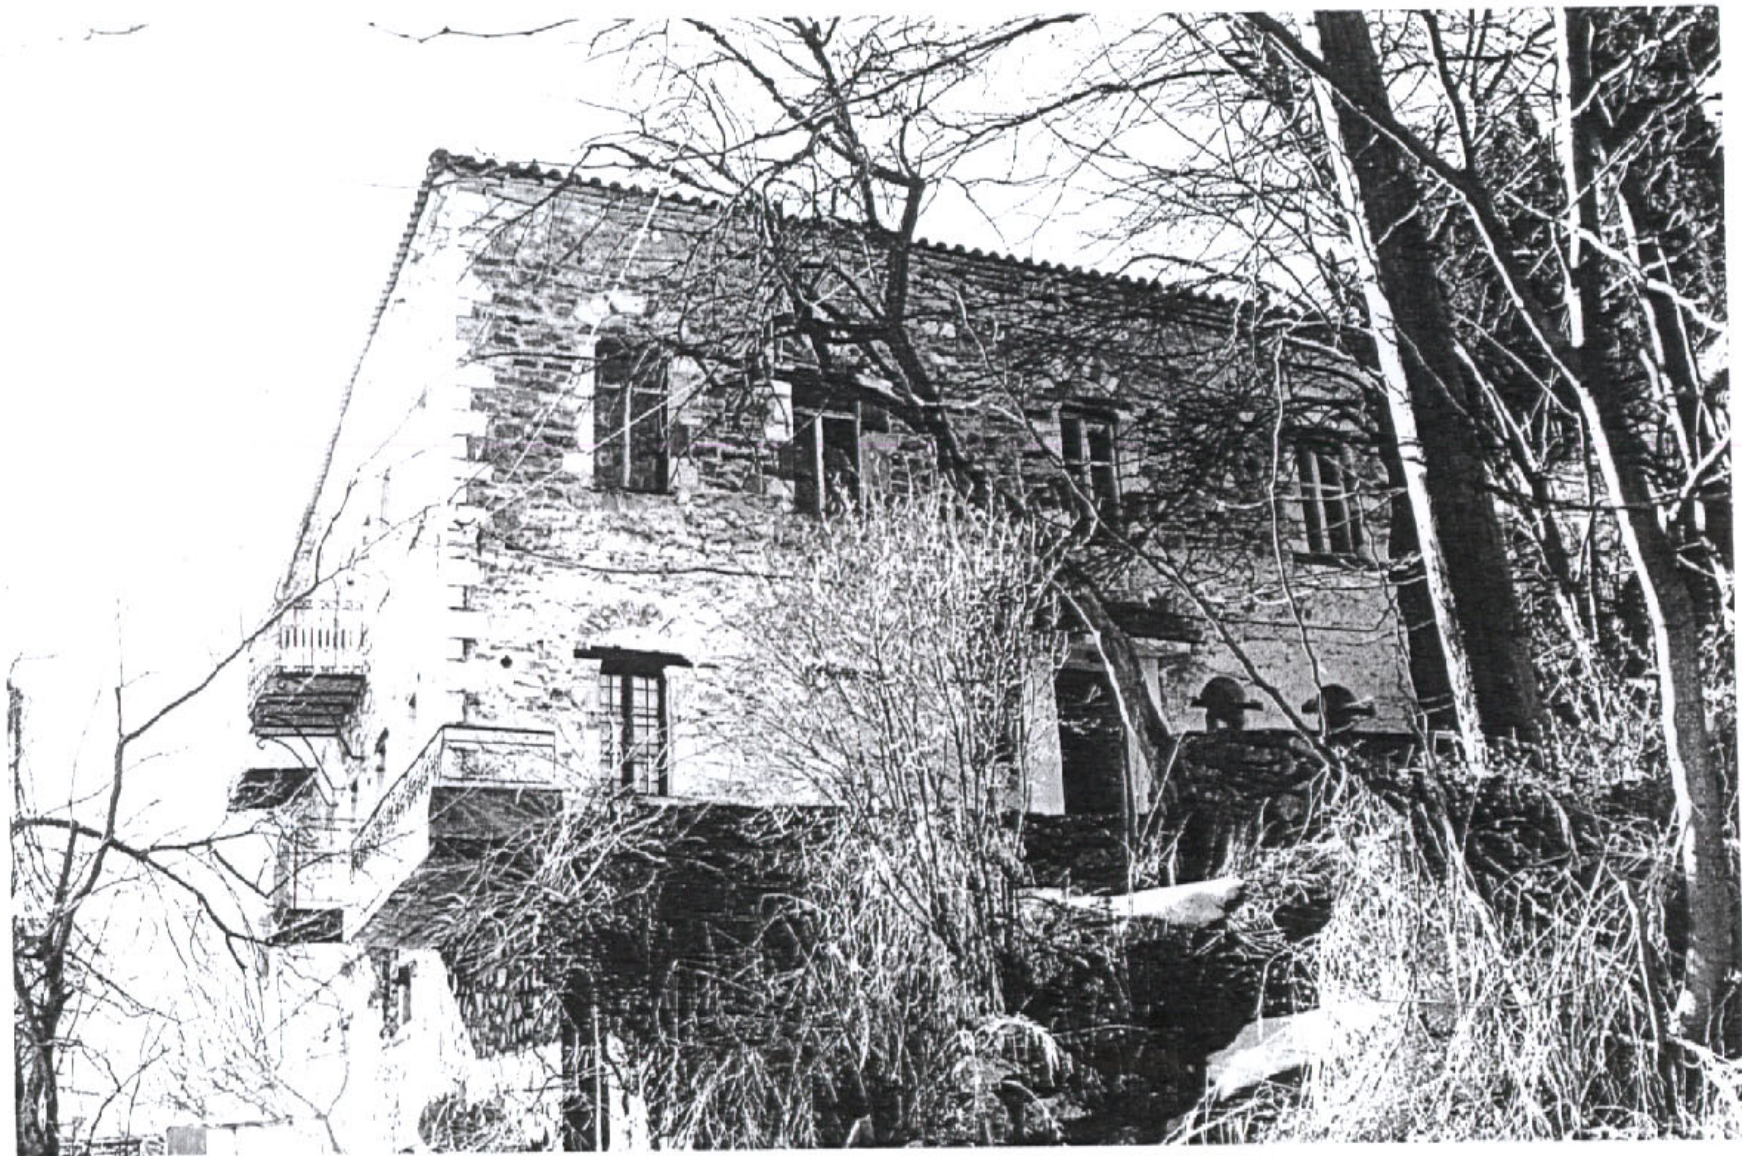
Αυτή η πιο «καθαρή» βόρεια όψη του κτίσματος υποδηλώνει τις παραδοσιακές αρχές της λιθοδομής του φ.ο. του , με σημεία αιχμής τους τα υπέρθυρα και τις γωνιολιθοδομές του , αλλά και τα περίτεχνα κιγκλιδώματα

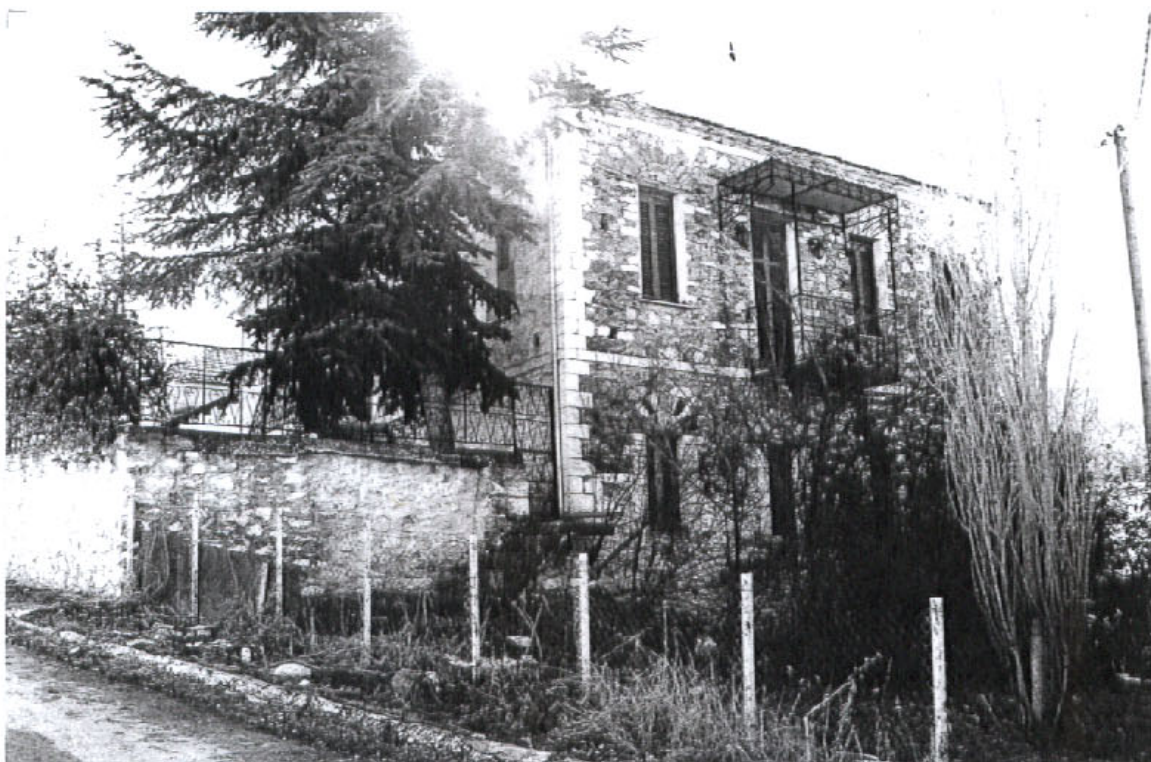
Άλλο ένα δείγμα ημιαστικού οικήματος καλά συντηρημένου , με εμφανή την πρόθεση του ιδιοκτήτη να επαναφέρει στοιχεία της αρχικής μορφολογικής δομής του , με αρκετά εντυπωσιακά αποτελέσματα

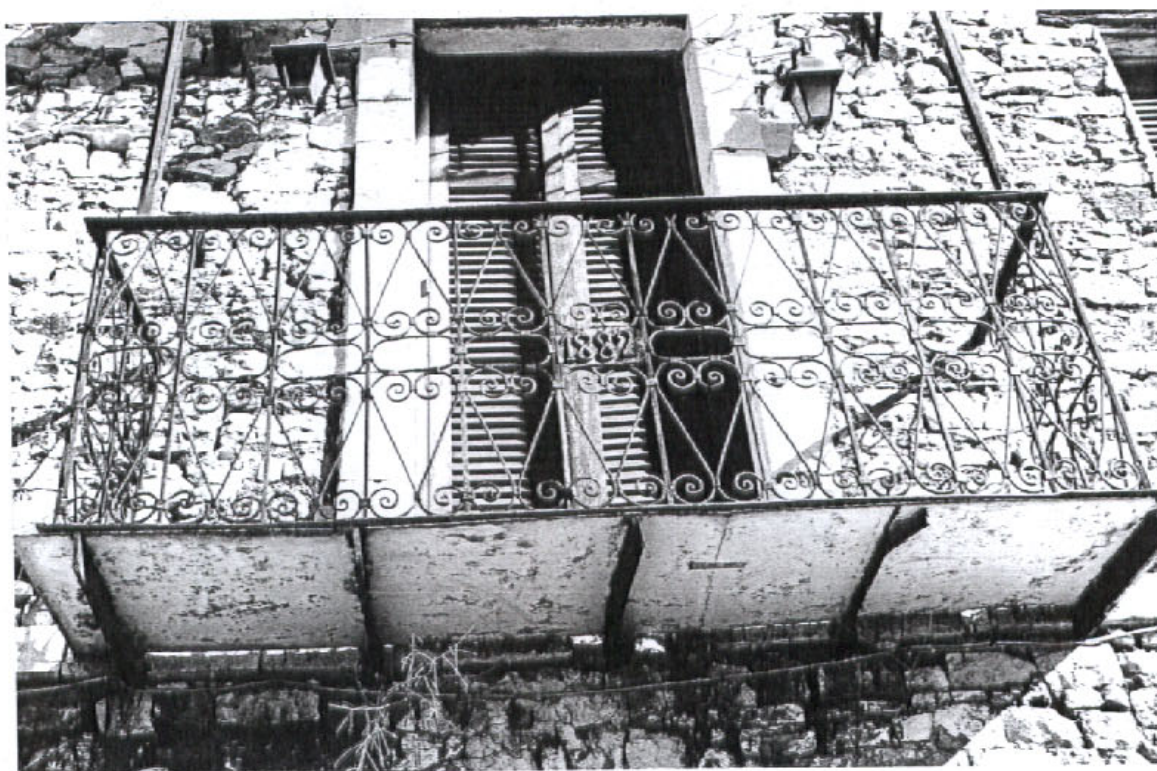
Παραδοσιακός μεταλλικής κατασκευής εξώστης πρόσοψης , με περίτεχνο κιγκλίδωμα , κλασσικού επαναλαμβανόμενου μοτίβου , στεγασμένος με ασυνήθιστη ομολογουμένως σιδηροκατασκευή για την εποχή του 1882 που ομολογείται ότι πρωτοκατασκευάστηκε το οίκημα

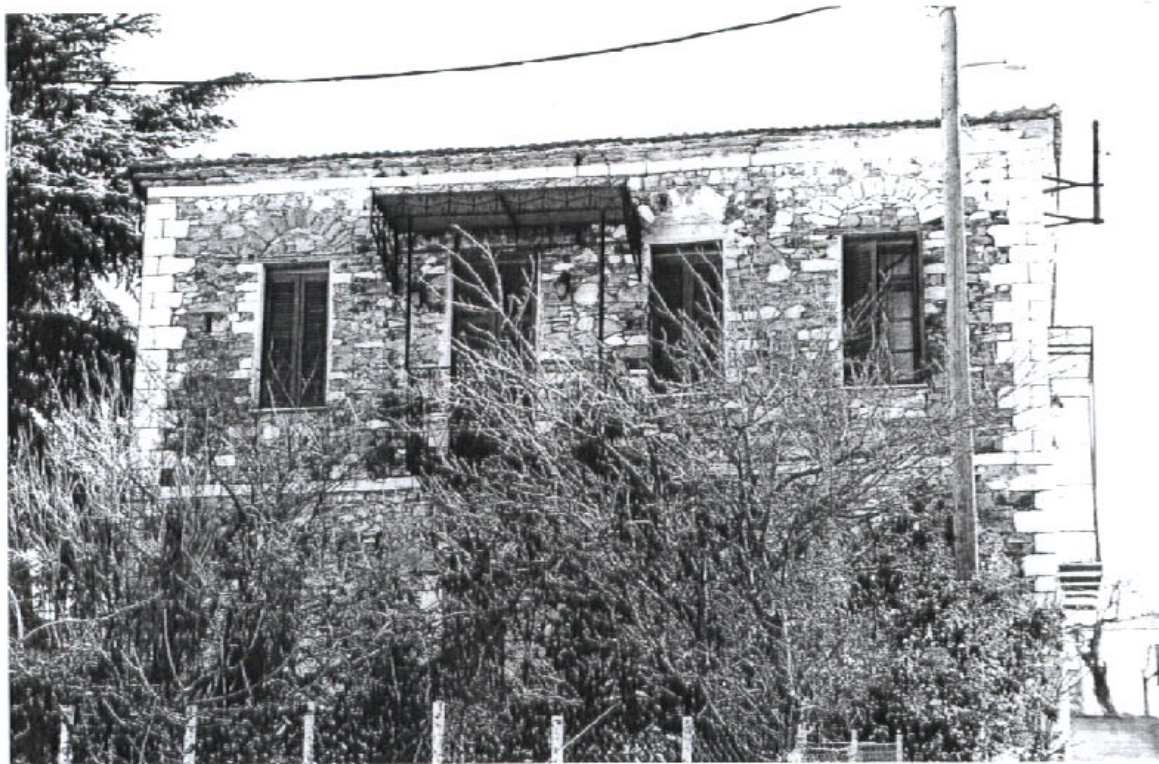
Όμορφο πλαίσιο στην όψη των σκουρόχρωμων ημικατεργασμένων λίθων χωρικής μορφής , με λευκούς γωνιόλιθους και άριστα κατεργασμένους λίθους μπορντούρας δαπέδου , γείσου αλλά και τόξου ελάφρυνσης υπέρθυρων , δίνει ένα εντυπωσιακό αισθητικό αποτέλεσμα

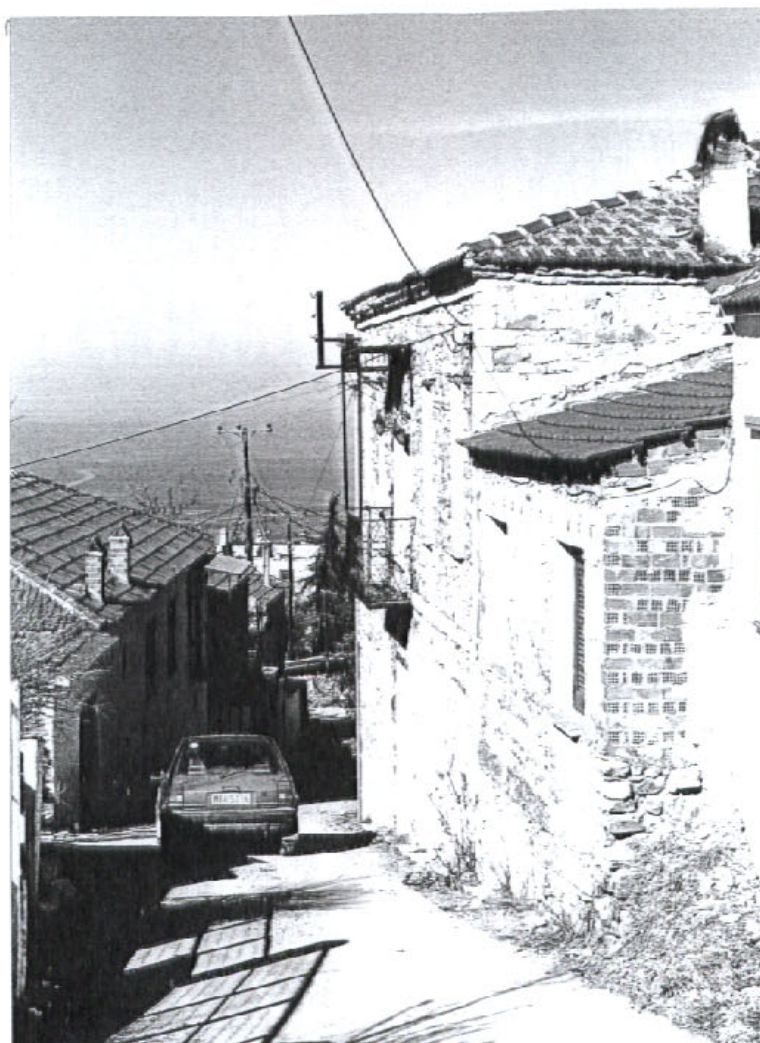
Η παλαιή όψη του ίδιου ημιαστικού οικήματος καθώς και η μεσοτοιχία του με ασφαλώς λιγότερο περίτεχνη και σε διαλογή και σε τεχνοτροπία λιθοδομή

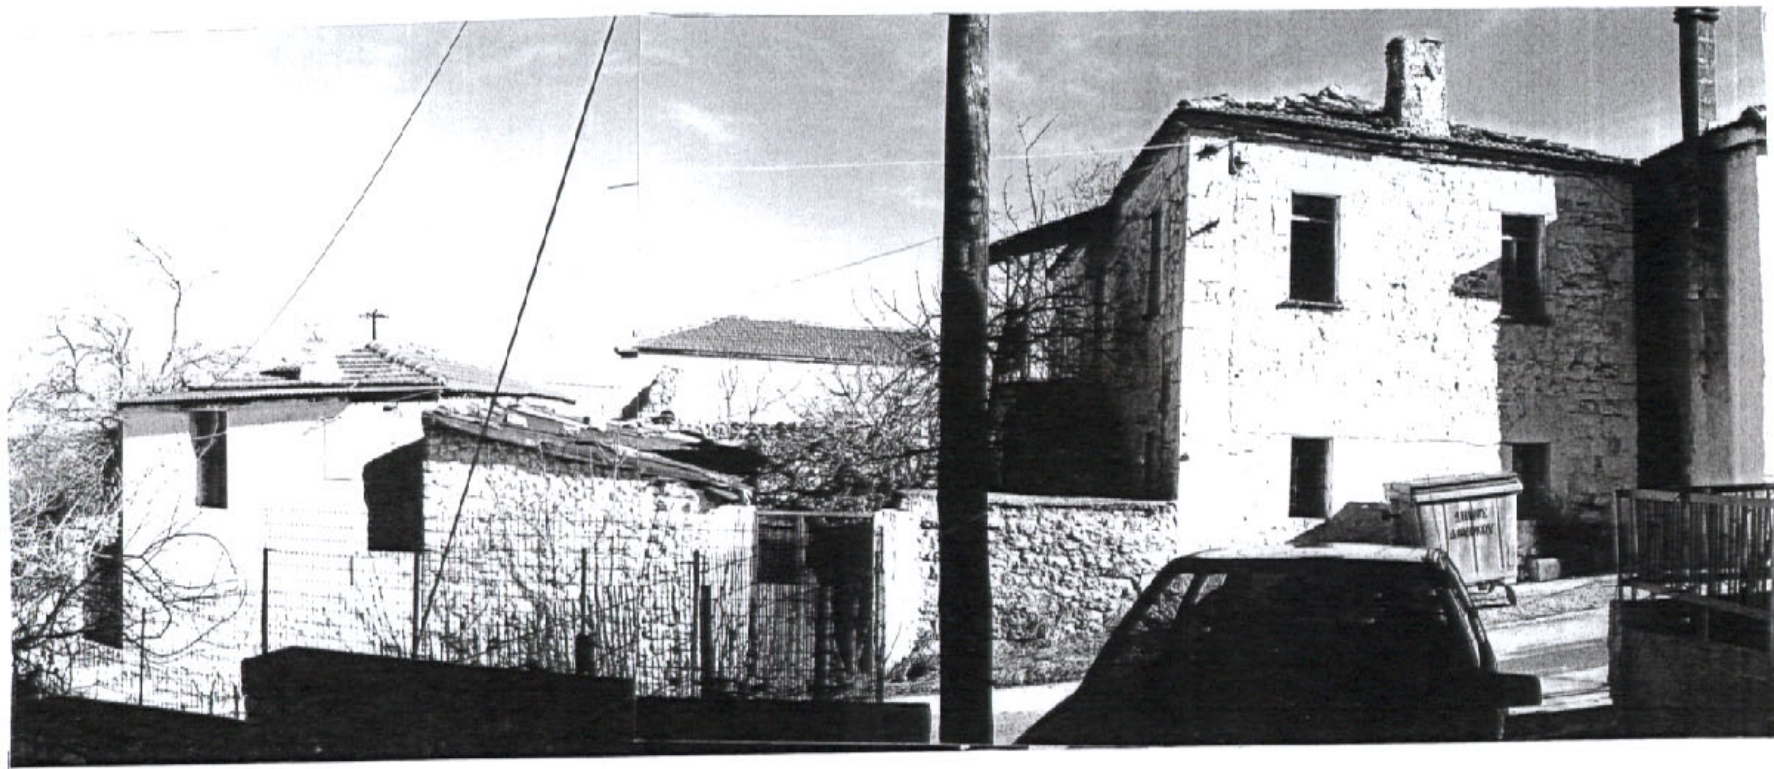
Πανοραμική όψη στο δρόμο αγροτικού οικήματος με τα βοηθητικά του κτίσματα , απλωμένα σε μεγαλύτερης επιφάνειας οικόπεδο μακράν του παραδοσιακού κέντρου του οικισμού

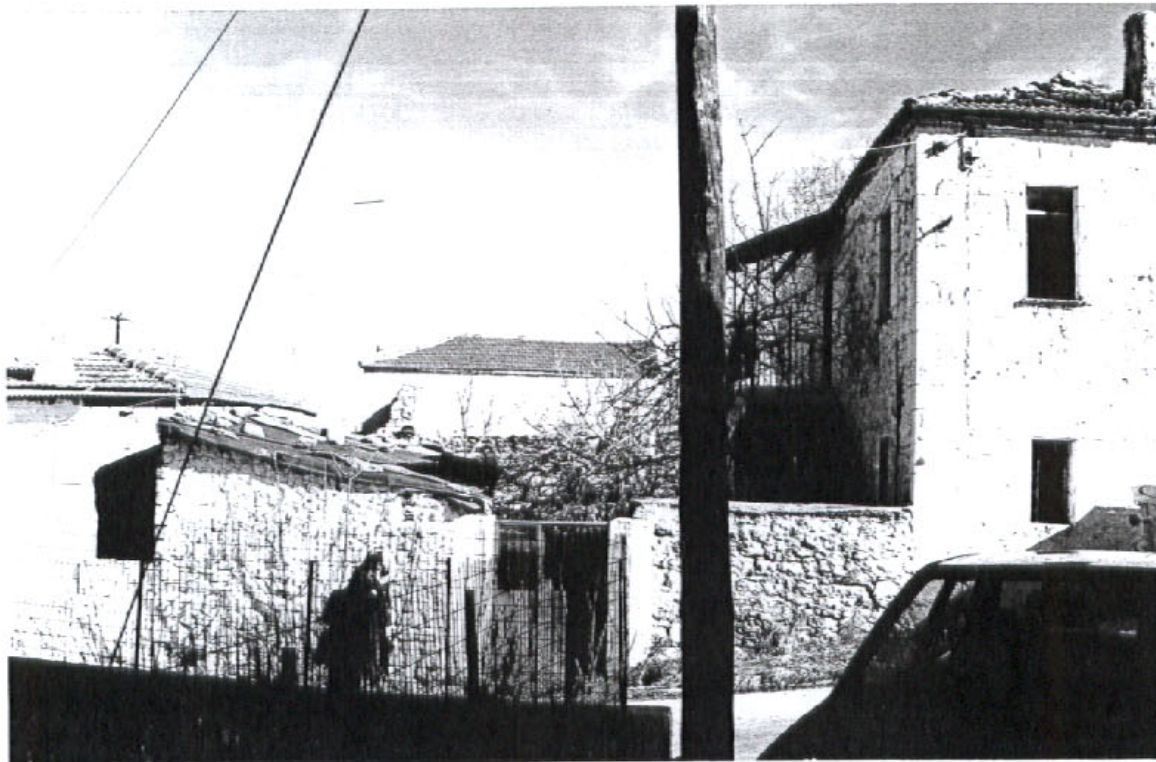
Μικρά χαμηλά ανοίγματα , υψηλός λίθινος περίβολος , συμπαγής συνήθως στεγασμένη ξυλόπορτα εισόδου (και όχι αυτή που φαίνεται) καθώς και απλούστερης τεχνοτροπίας λιθοδομές (με εξαίρεση συνήθως τους γωνιόλιθους) είναι μερικά βασικά τεχνικά χαρακτηριστικά αγροτικών οικημάτων

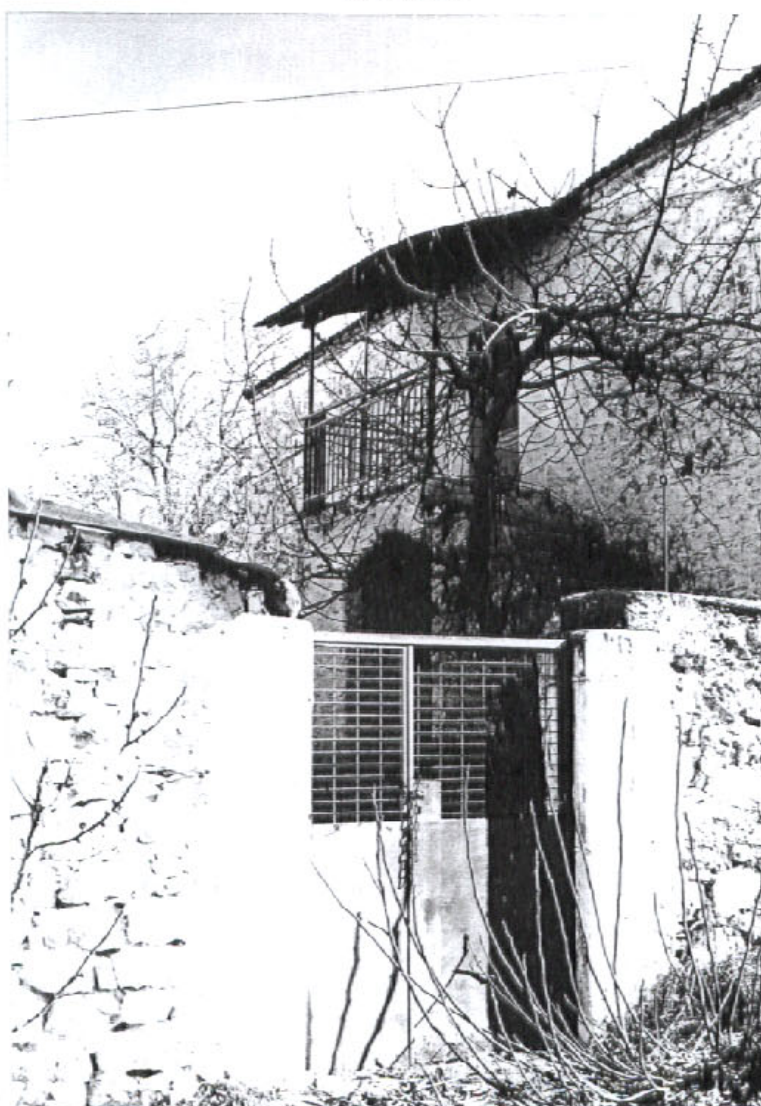
Στον όροφο , αν δεν έμπαιναν κατ' ευθείαν από την δημοσιά , λόγω υψομετρικής διαφοράς , ανέβαιναν συνήθως με εξωτερική σκάλα , διαμορφωμένη πολλές φορές όπως στην φωτογραφία

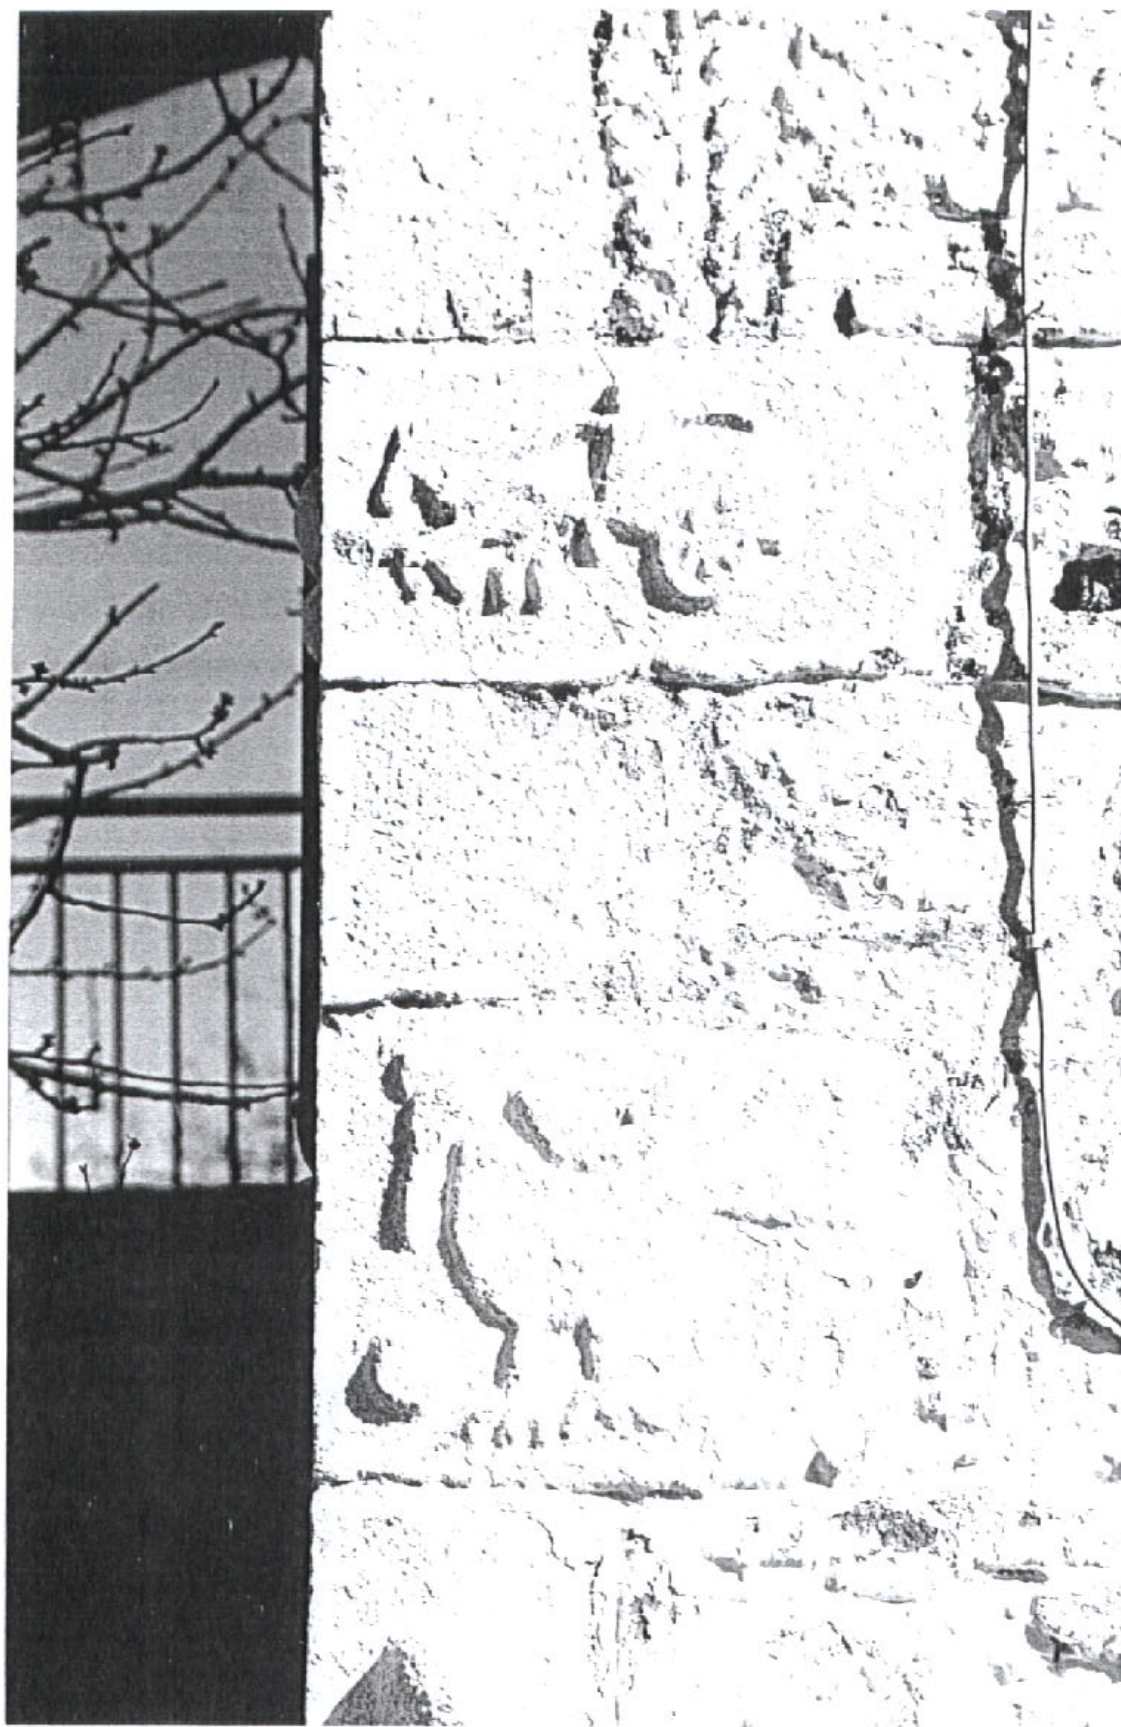
Τέτοια περισσή διάθεση χειροτεχνίας , λείπει σήμερα από τις σύγχρονες κατασκευές και έτσι παραδείγματα σαν και αυτό της φωτογραφίας πρέπει να τα φυλάμε σαν «ξόρκια» όσσι θέλουμε να δημιουργούμε μια πιο ανθρώπινη αρχιτεκτονική.

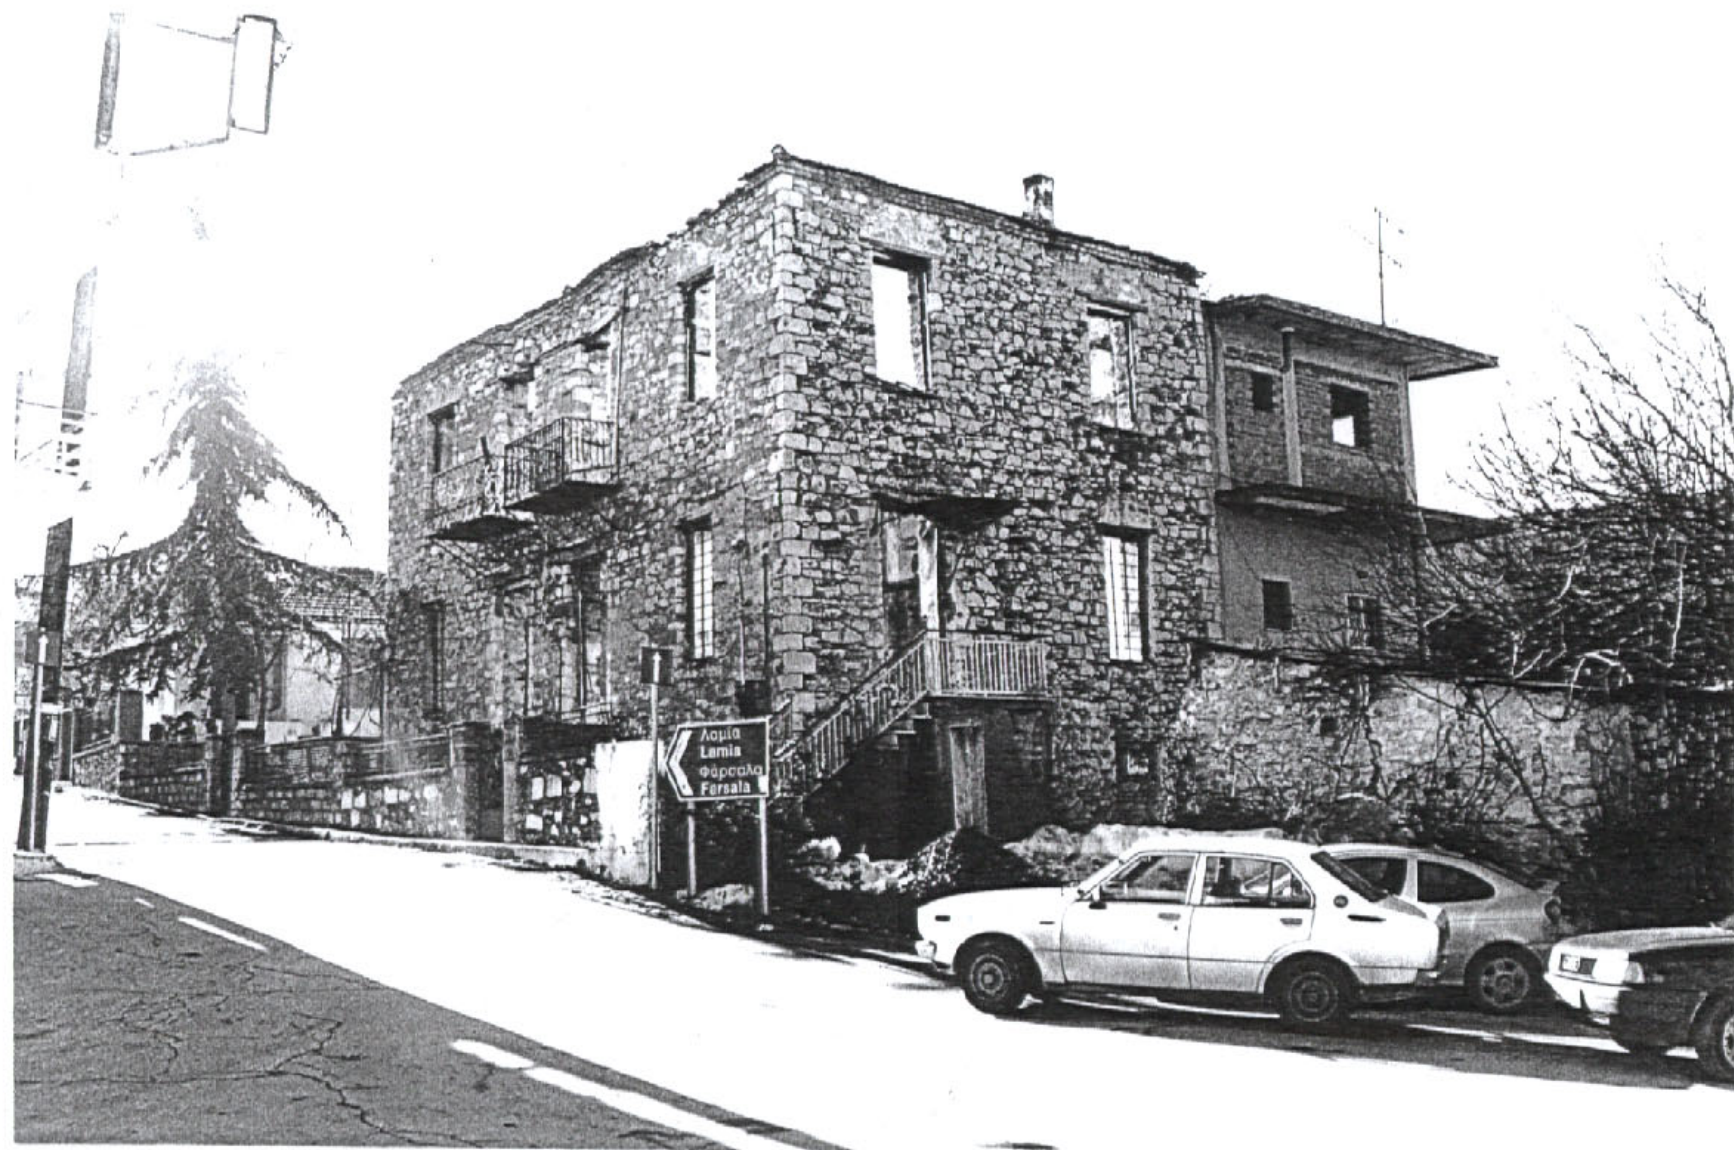
Χάσκει σε κεντρικό σημείο , αντιστεκόμενος στο χρόνο ο λιθινός φέρων οργανισμός ενός ακόμη γραφικού ημιαστικού οικήματος , περιμένοντας τον καλό Σαμαρείτη που θα θυσιάσει χρήμα , εμπορικότητα και κότπο για να το επαναφέρει με σύγχρονα υλικά στην παραδοσιακή του μορφή.
