# ΤΕΕ

### ΜΕΛΕΤΗ ΑΞΙΟΛΟΓΗΣΗΣ ΝΕΟΚΛΑΣΣΙΚΩΝ ΚΤΙΡΙΩΝ ΛΑΜΙΑΣ

ΛΑΜΙΑ ΔΕΚΕΜΒΡΗΣ 1986

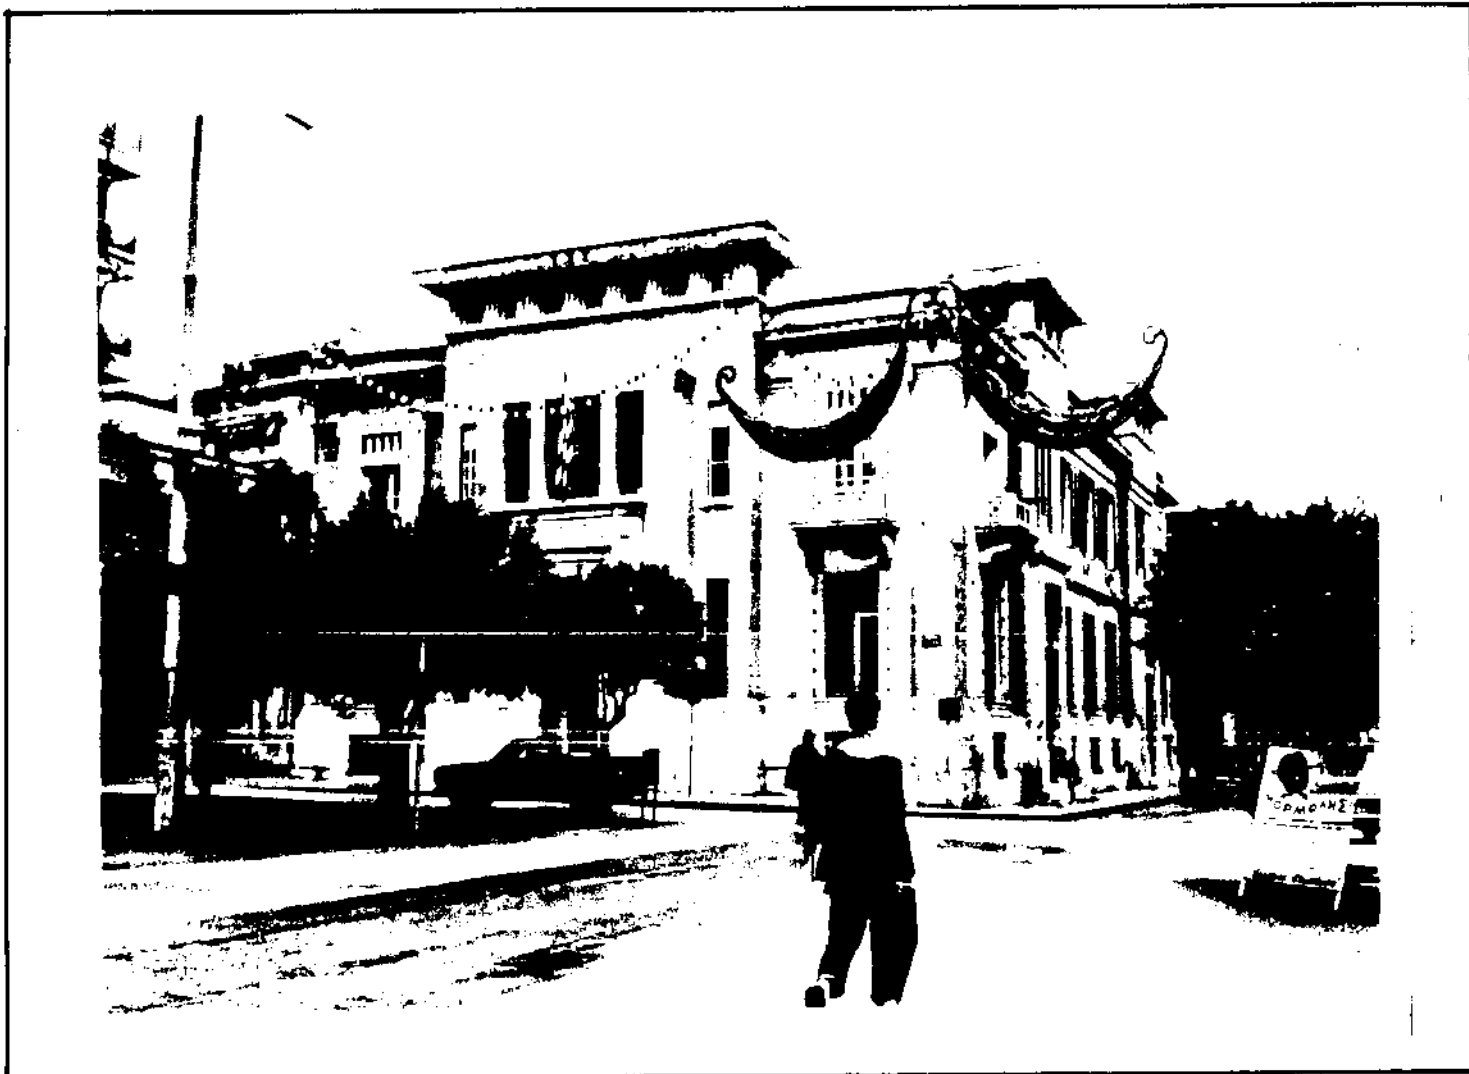
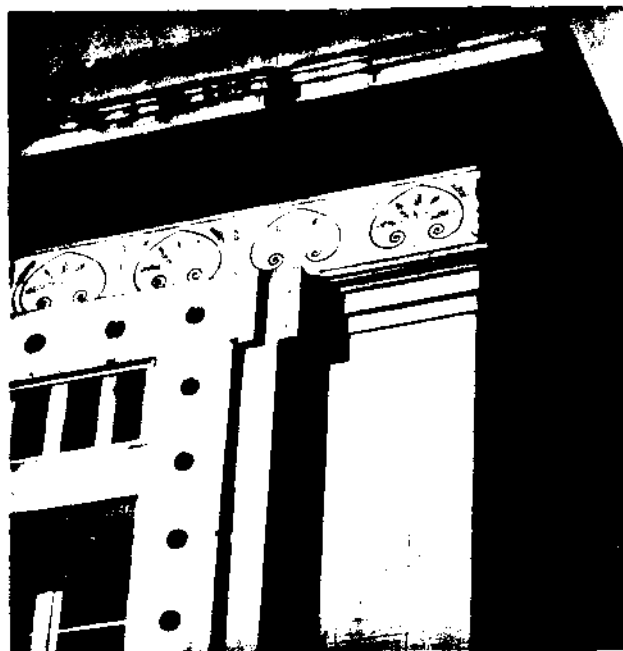
Ι Δ Ι Ο Κ Τ Η Σ Ι Α : Νομαρχία Φθιώτιδας

Το κτίριο, όπου σήμερα στεγάζεται η Νομαρχία, αποτελούσε το μέγαρο της Τράπεζας και κτίστηκε την περίοδο του μεσοπολέμου.

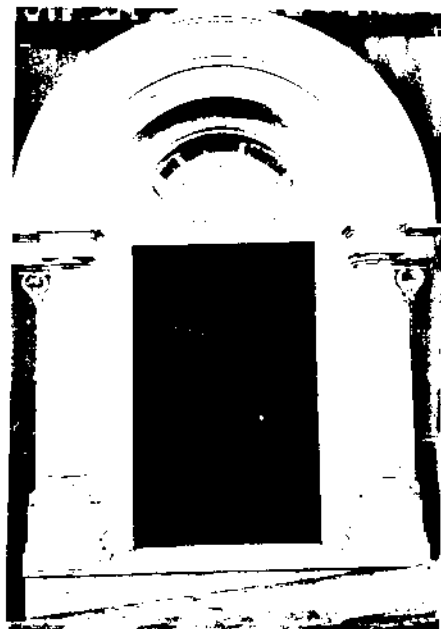
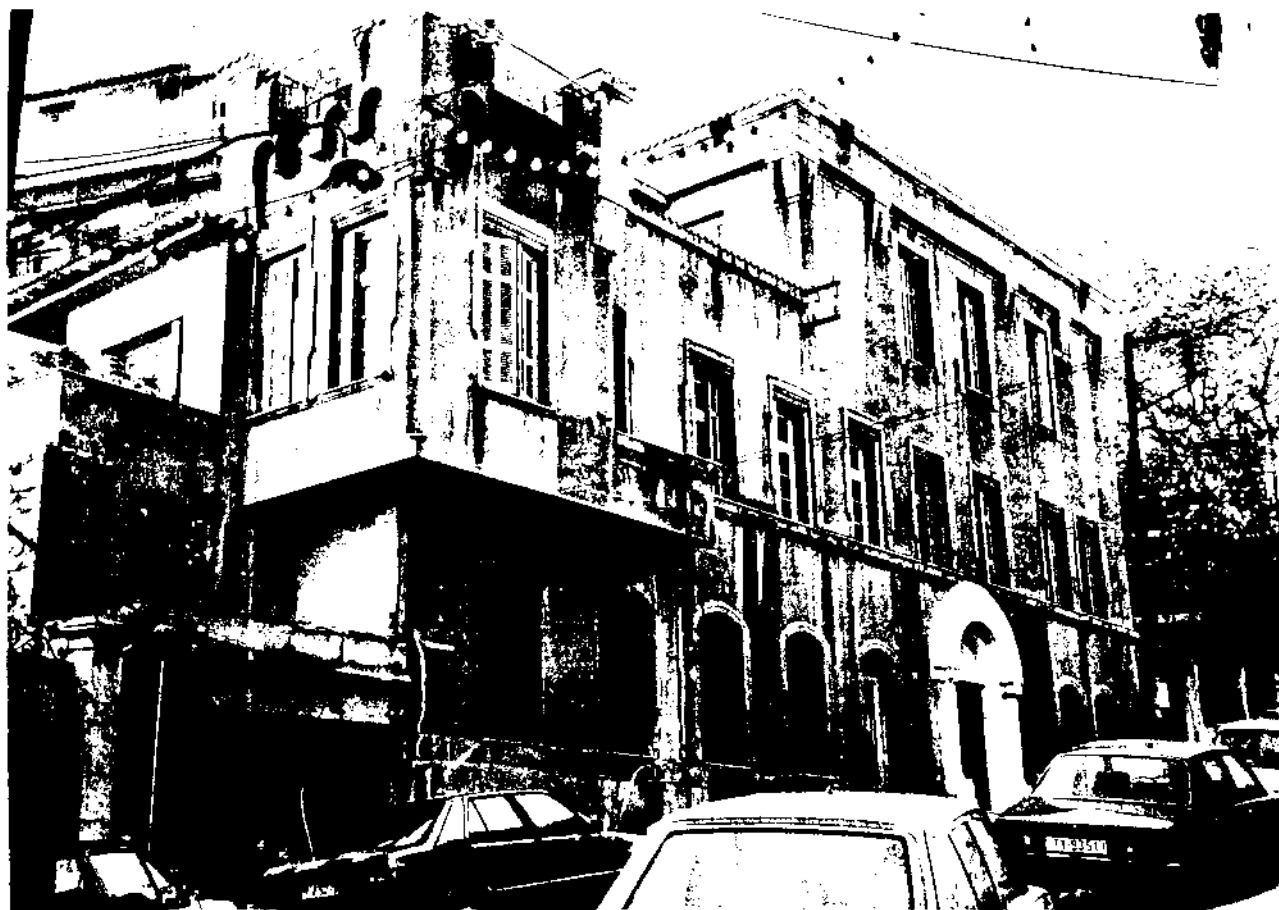
Ι Δ Ι Ο Κ Τ Η Σ Ι Α : Επισκοπή Φθιώτιδος.

Το κτίριο που στεγάζει την Αρχιεπισκοπή Φθιώτιδας, κτίστηκε στα 1932, με εργολάβο τον Παπαευθυμίου.

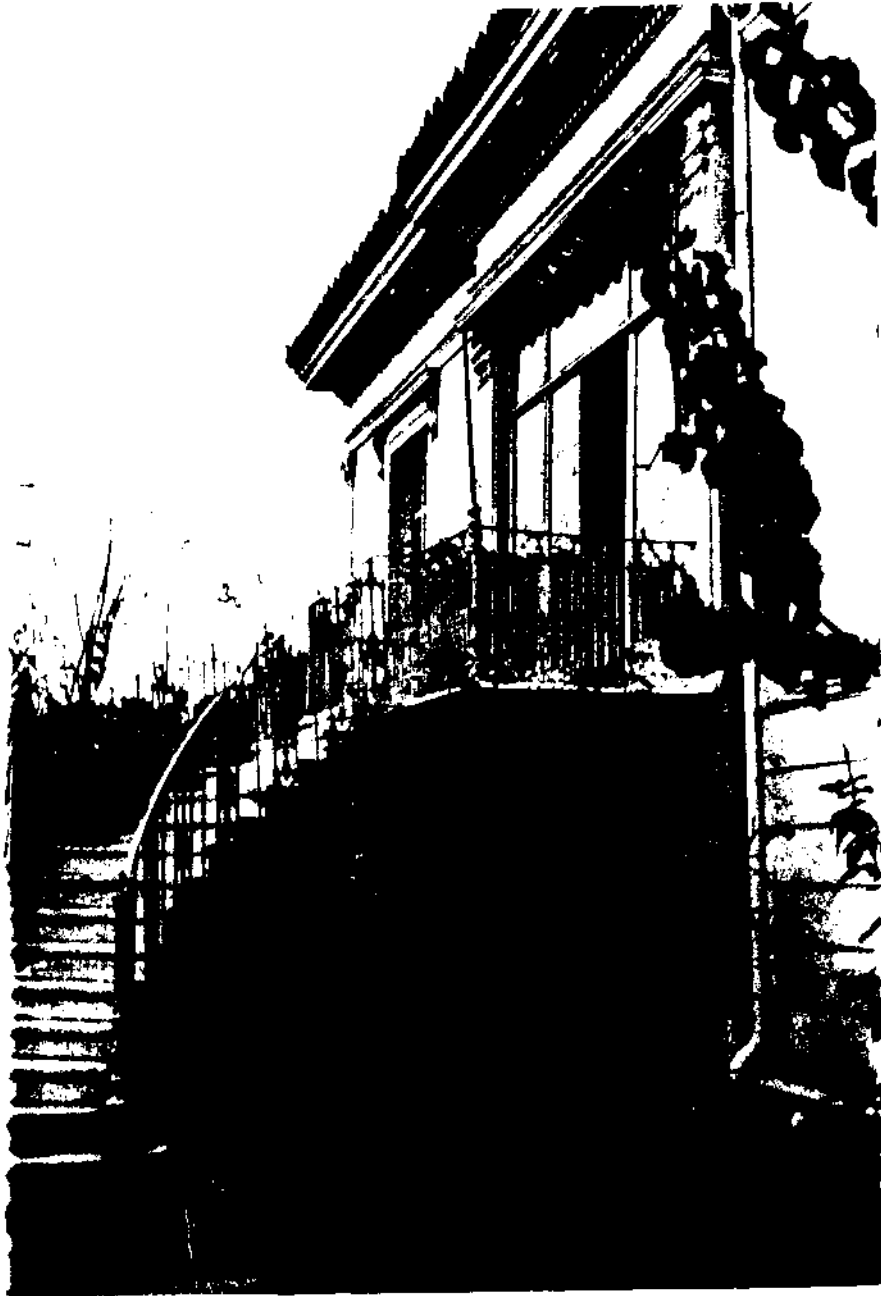
Ι Δ Ι Ο Κ Τ Η Σ Ι Α : Παντελή Κατσούδα

Η οικιοδομή Ιδιοκτησίας Κατσούδα, βρίσκεται κοντά στον Μητροπολιτικό Ναό και μαζί με την Ιδιοκτησία Βαΐδη - Τσιλιόπουλου αποτελούν μία ενότητα.

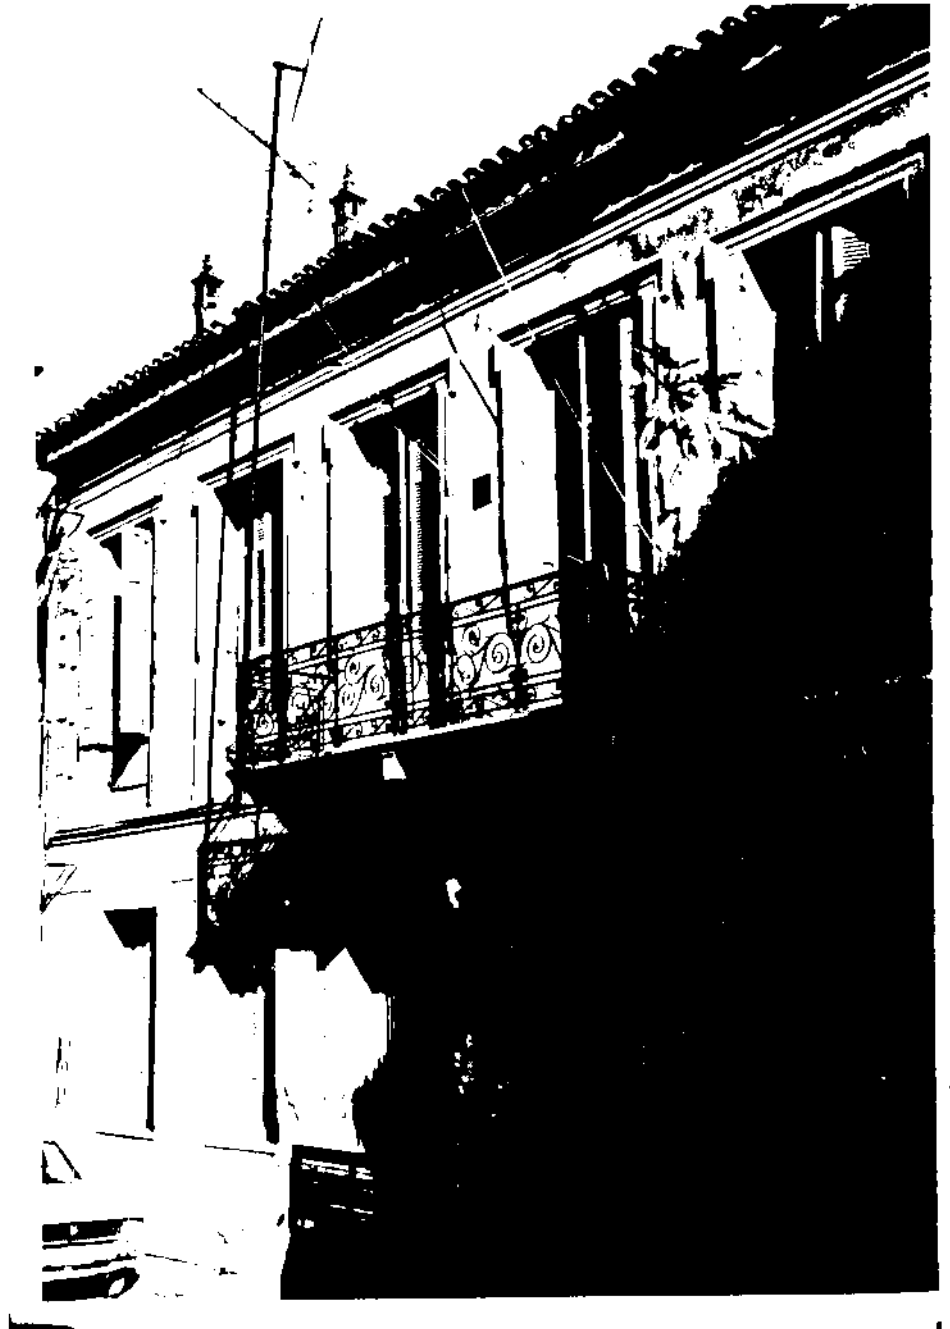
Η οικοδομή κληρονόμων Βαΐδη και Τσιλιόπουλου, είναι διόροφη με υπόγειο.

Διατήρηση όψης επί οδού.

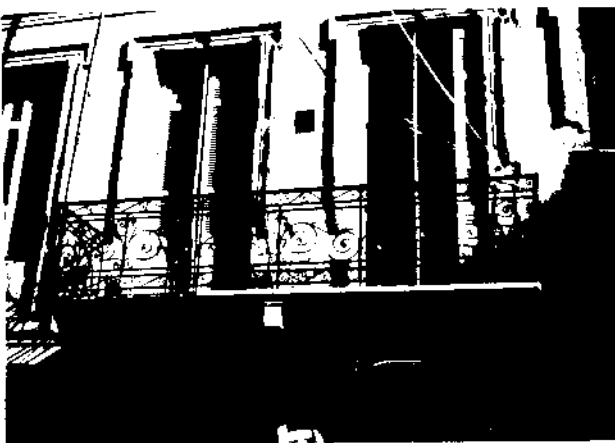
Το κτίριο τού παλιού Γυμνασίου Αρρένων της Λαμίας, είναι ένα επιβλητικό ογκώδες κτίριο - πού κτίστηκε μετά το 1911 (αποπερατώθηκε στα 1926), αφού κατεδαφίστηκε το παλιό "Κουρσούμ - τζαμί" πού βρισκόταν στο χώρο αυτό.

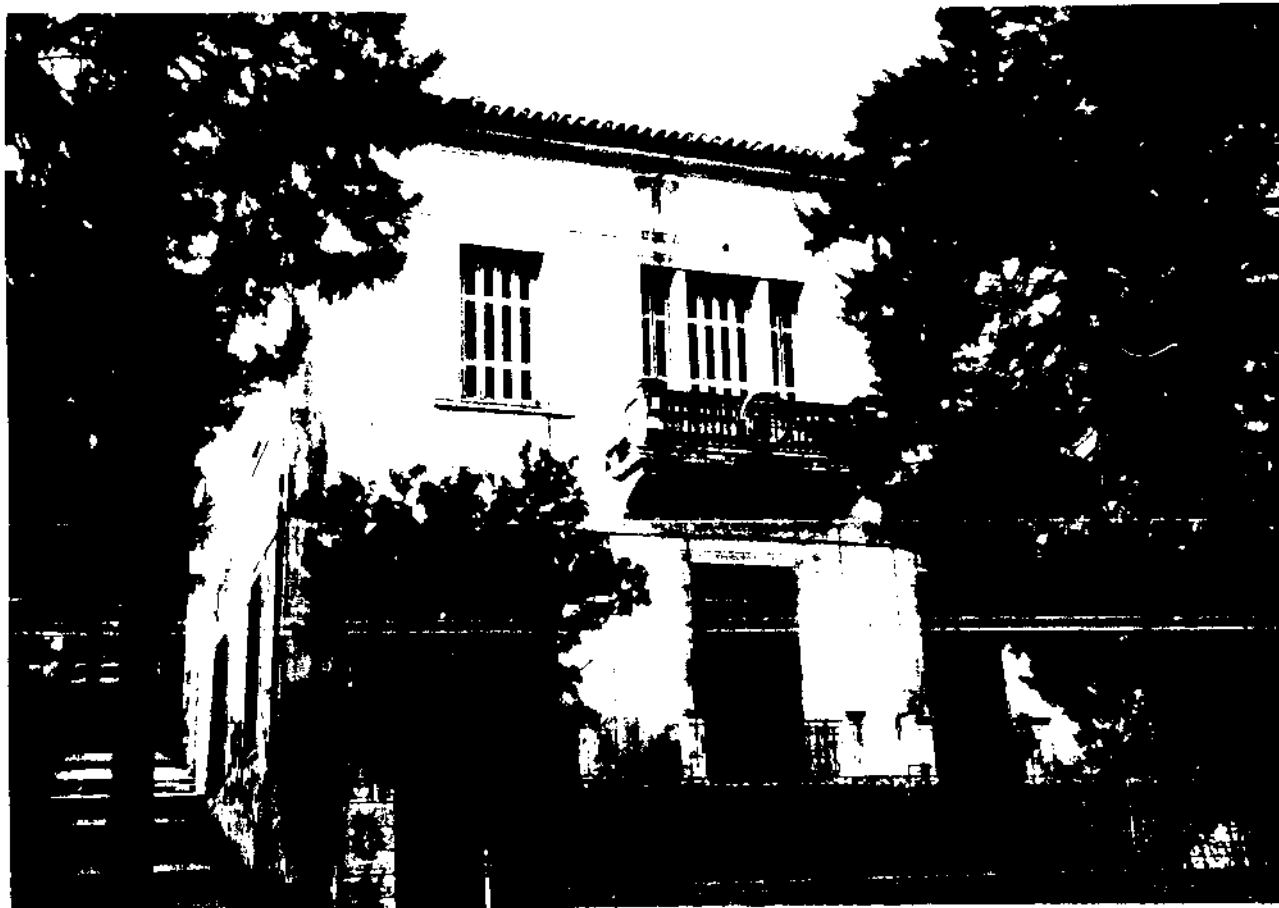
Ι Δ Ι Ο Κ Τ Η Σ Ι Α : Τράπεζα Ελλάδος

Το κτίριο αυτό, βρίσκεται στην περιφέρεια της πλατείας Διάκου, μίας πλατείας με ήπιο κοινωνικό χαρακτήρα, που περιβαλλόταν ανέκαθεν από κατοικίες. Κτίστηκε από τον αγωνιστή του 21 Δουβουνιώτη και ήδη το 1858 αναφέρεται σε πράξη του τότε Δημοτικού Συμβουλίου. Ο μετέπειτα ιδιοκτήτης του Μακροδήμος, το πούλησε στην Τράπεζα Ελλάδος, που μέχρι πρόσφατα το χρησιμοποιούσε σαν Υποκατάστημα της στην Λαμία και κατοικία του Διευθυντή της.

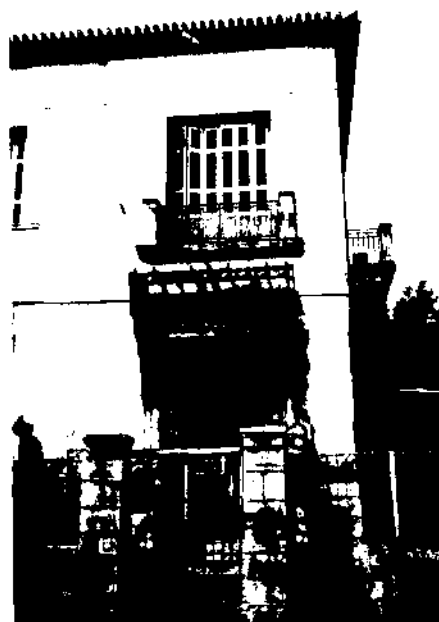
Ο Δ Ο Σ : Πλατεία Διάκου και Διονυσιώτου.

Η οικοδομή κληρονόμων Ελασσόνα, κτίστηκε το 1890 στη γωνία μιάς από τις καλύτερες πλατείες της Λαμίας, της πλατείας Διάκου.

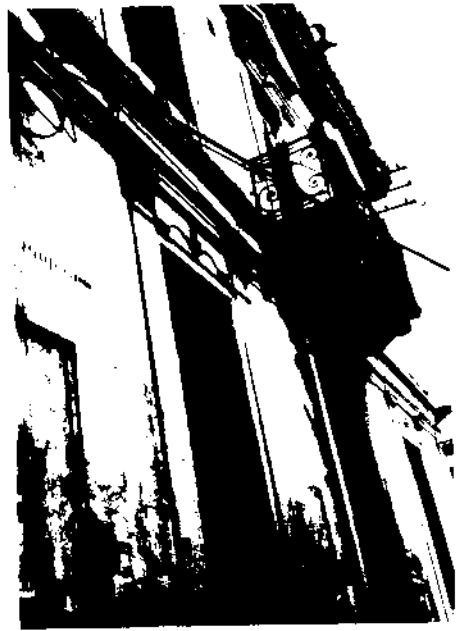
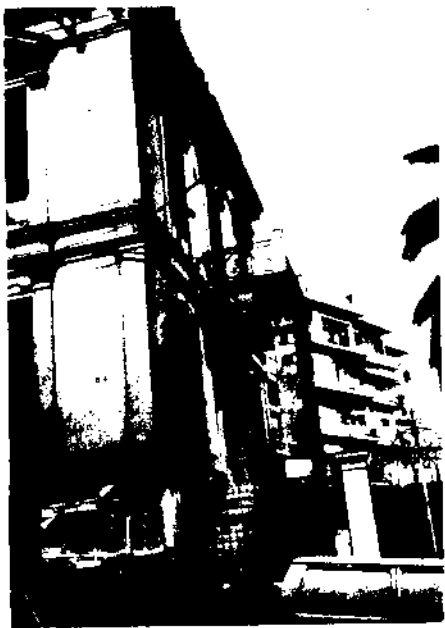
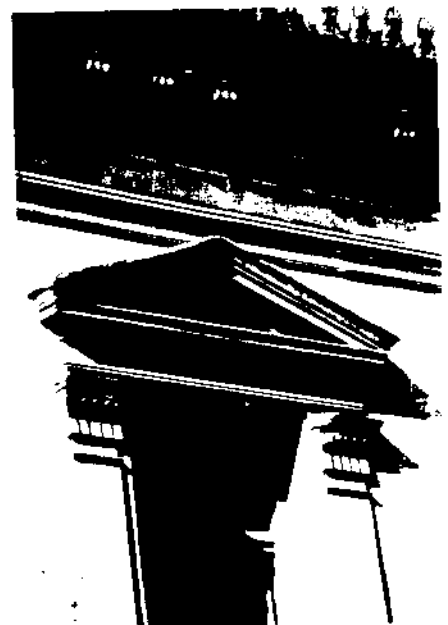
Ο Δ Ο Σ : Πλατέια Διάκου και Καραγιαννοπούλου .

Το κτίριο ιδιοκτησίας Δημ. Μανώλη (παλιά Γεωρ. Παπαδόπουλου) καταλαμβάνει μιά γωνία στην περιφέρεια της πλατείας Διάκου.

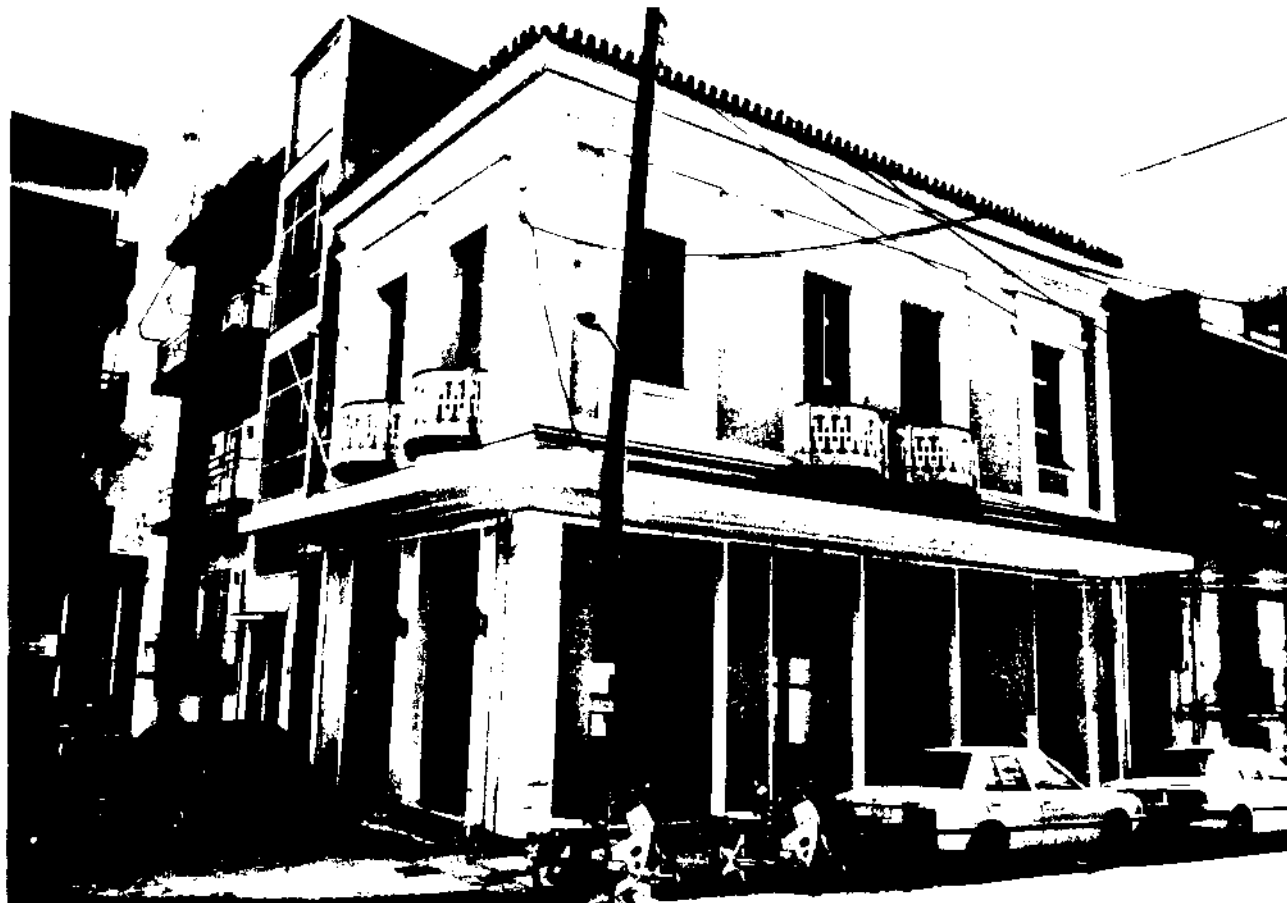
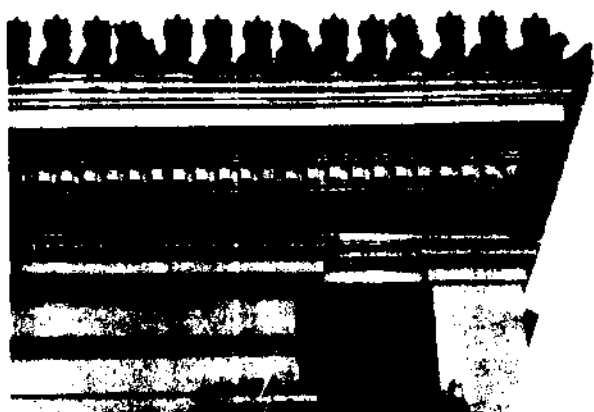
Ο Δ Ο Σ : Πλατεία Διάκου.

Η οικοδομή ιδιοκτησίας Πλατή, είναι διόροφη με υπόγειο λόγω κλίσης τού εδάφους και η ηλικία της τεκμηριώνεται από μαρμάρινη σκαλιστή επιγραφή στο τοξωτό υπέρθυρο τού πλώνα της αυλής, πού γράφει: "1860 20 Μάρτη - Χατζίσκος". Πρόκειται για τον πρώτο ιδιοκτήτη, πού την πούλησε στην οικογένειά Πλατή.

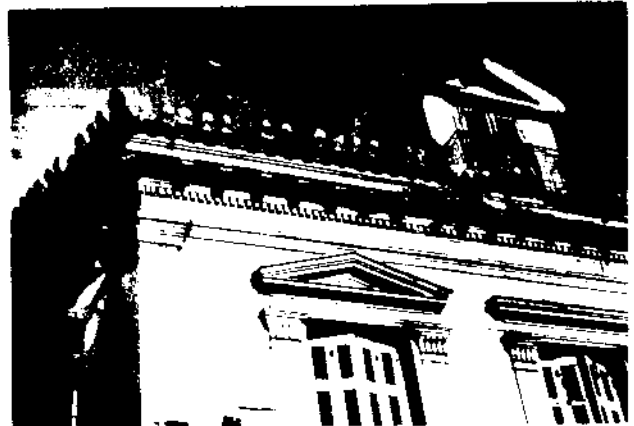
Ο Δ Ο Σ : Πλατεία Πάρκου και Καραγιαννοπούλου (απέναντι)

Το κτίριο κληρονόμων Νικ. Αθανασίου κτίστηκε γύρω στα 1910 και η αρχική του χρήση ήταν κατοικία ο δρόμος και καταστήματα το ισόγειο ( σήμερα και ο δρόμος στεγάζει γραφεία επαγγελματιών). Βρίσκεται στην γωνία της εμπορικότερης πλατείας της πόλης μας και διατηρείται σε μέτρια κατάσταση, λόγω έλλειψης φροντίδας.

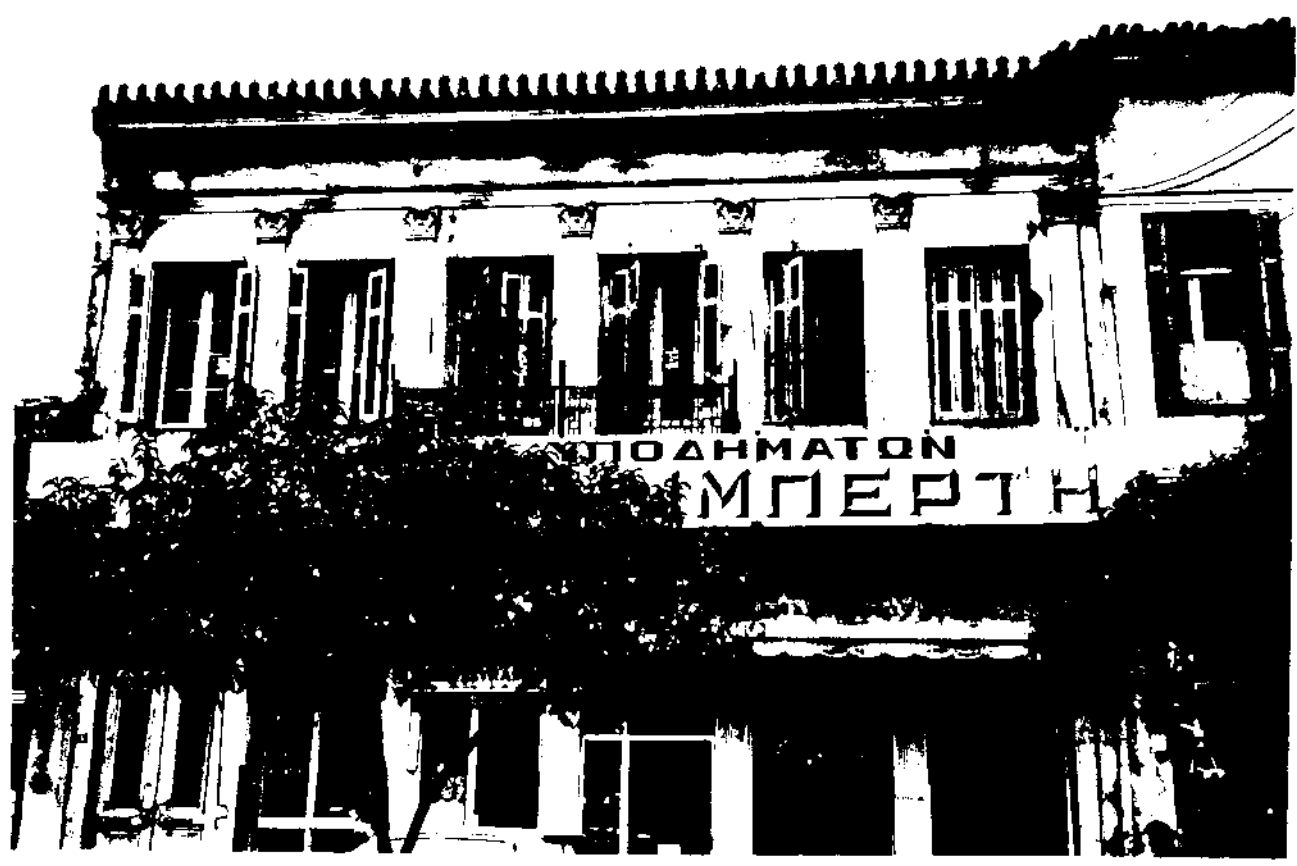
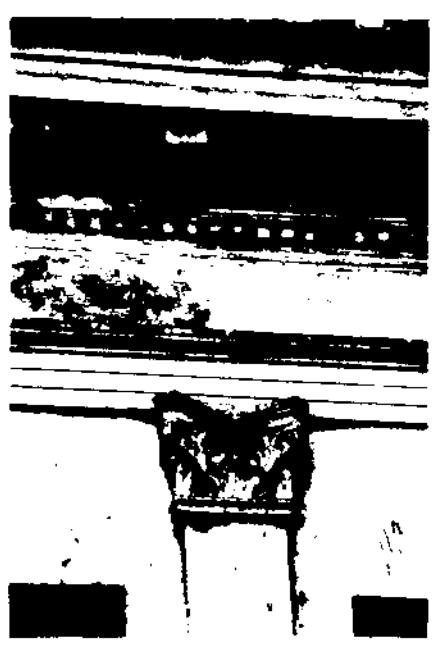
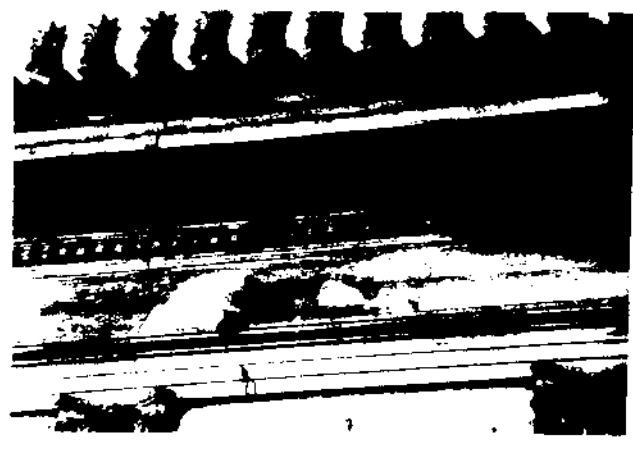
Ο Δ Ο Σ : Πλατεία Κίβρου.

Το κτίριο Ιδιοκτησίας Βασιλικής Καρανάσιου καταλαμβάνει την γωνία της οδού Καιοδιστρίου προς το δεξιό τμήμα της Πλατείας Πάρκου.

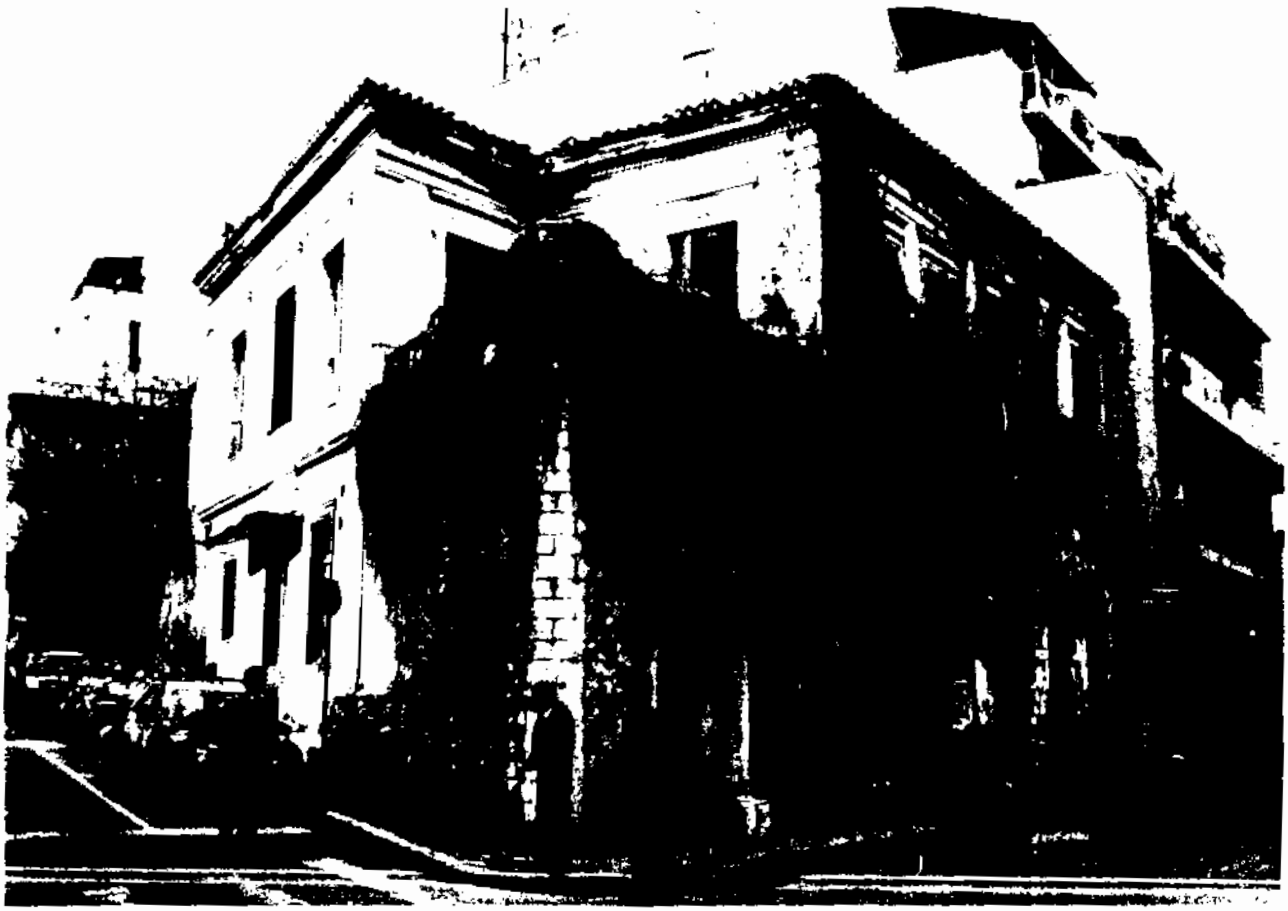
Ι Δ Ι Ο Κ Τ Η Σ Ι Α: Κληρονόμοι Βασιλδπούλου

Μιά επιγραφή χαραγμένη στο μαρμάρινο υπέρθυρο της εισόδου αυτής της οικοδομής, μας πληροφορεί ότι κτίστηκε στα 1865. Το κτίριο αυτό, σε κακή κατάσταση σήμερα, βρίσκεται κοντά στη πλατεία Πάριου, την εμπορικότερη, από παλιά, πλατεία της Λαμίας. Ανήκει στους κληρονόμους Βασιλόπουλου και είναι διόροφο με εσωτερική σκάλα. Συνέχεται από μία σειρά μικρών μαγαζιών στο ένα του πλαιΐ.

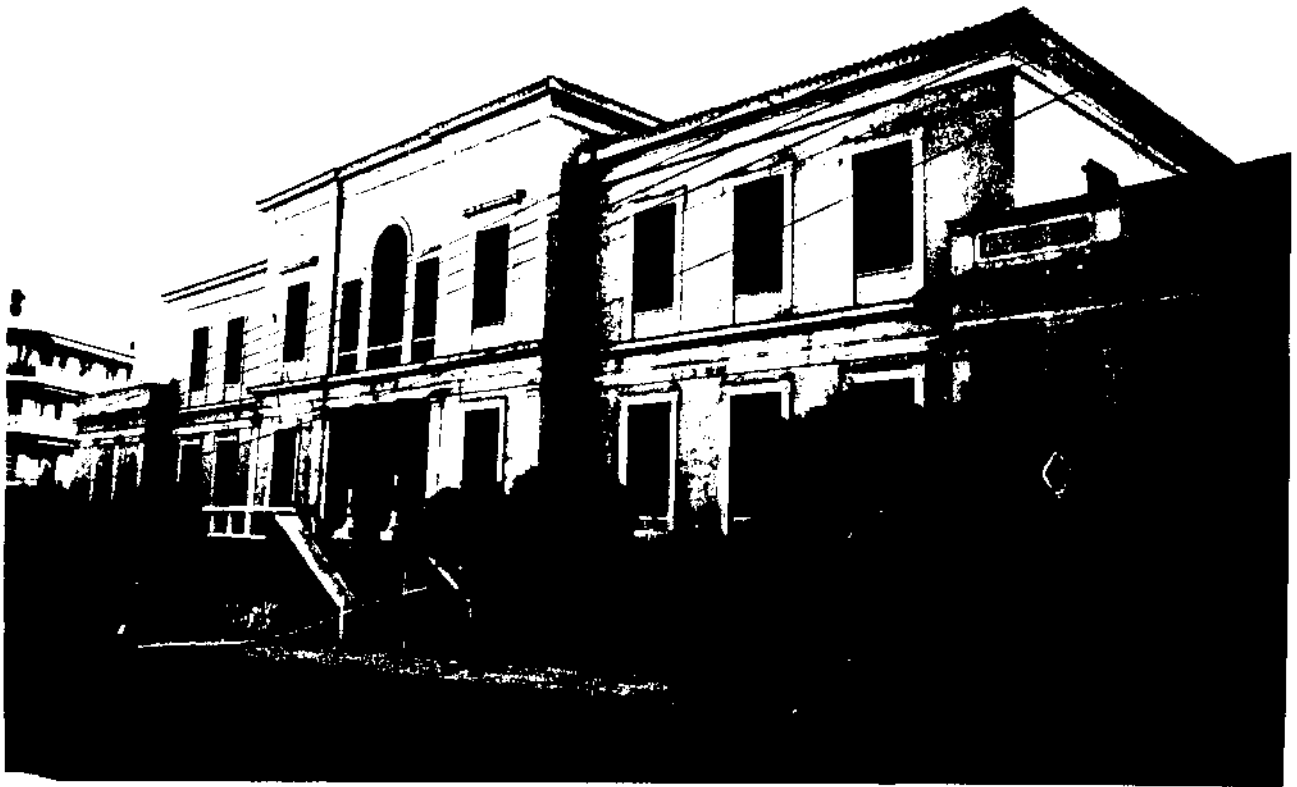
Λ Ο Σ : Καποδιστρίου.

Στην βόρεια πλευρά της Πλατείας Λαού, δεσπόζει το διόροφο με υπόγειο κτίριο των κληρονόμων Πετρόπουλου.

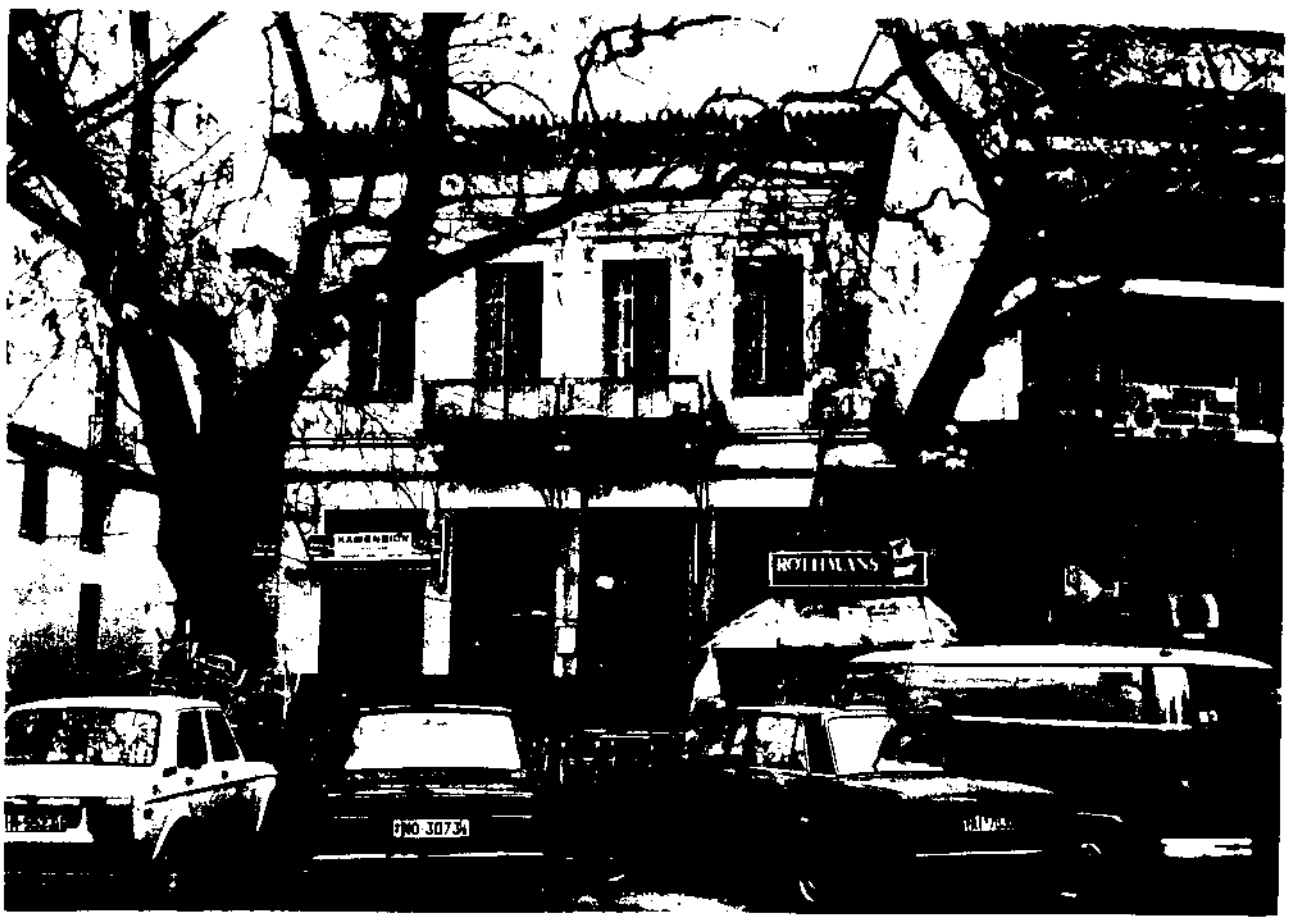
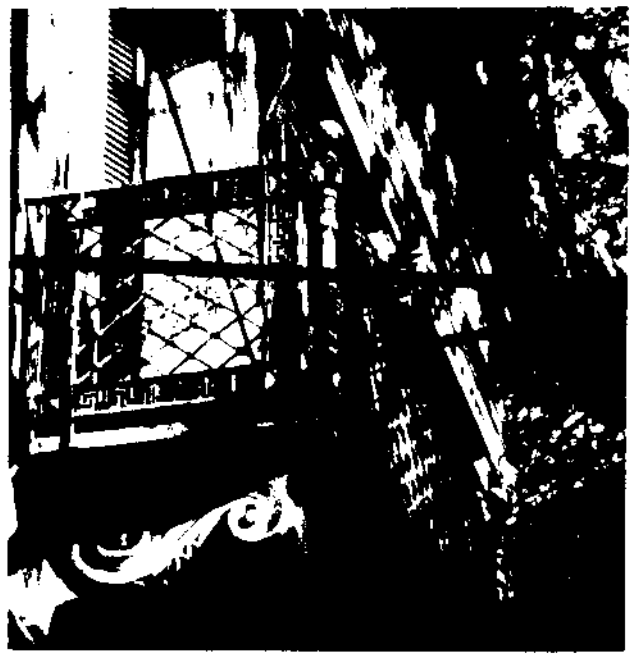
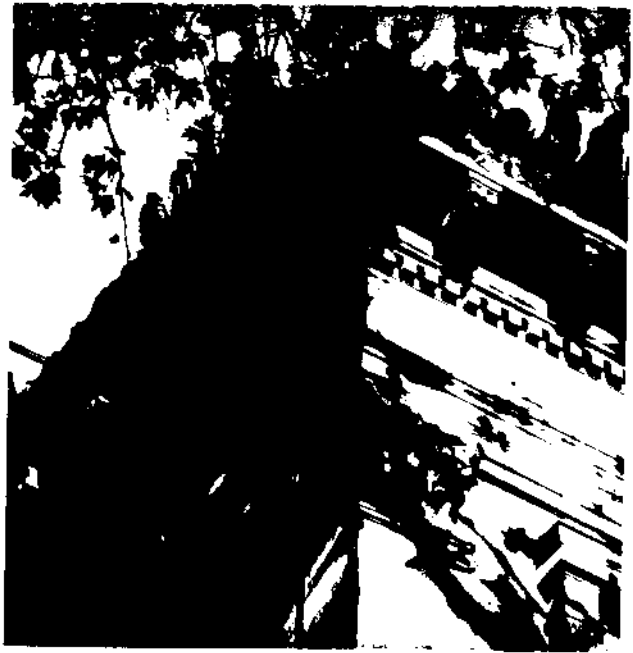
Δ Ο Σ : Πλατεία Λαού.

Το κτίριο ιδιοκτησίας κληρονόμων Σπηλιώτη, κτισμένο δίπλα στην Πλατεία Λαού, αποτελούσε διώροφη κατοικία εύπορης αστικής οικογένειας.

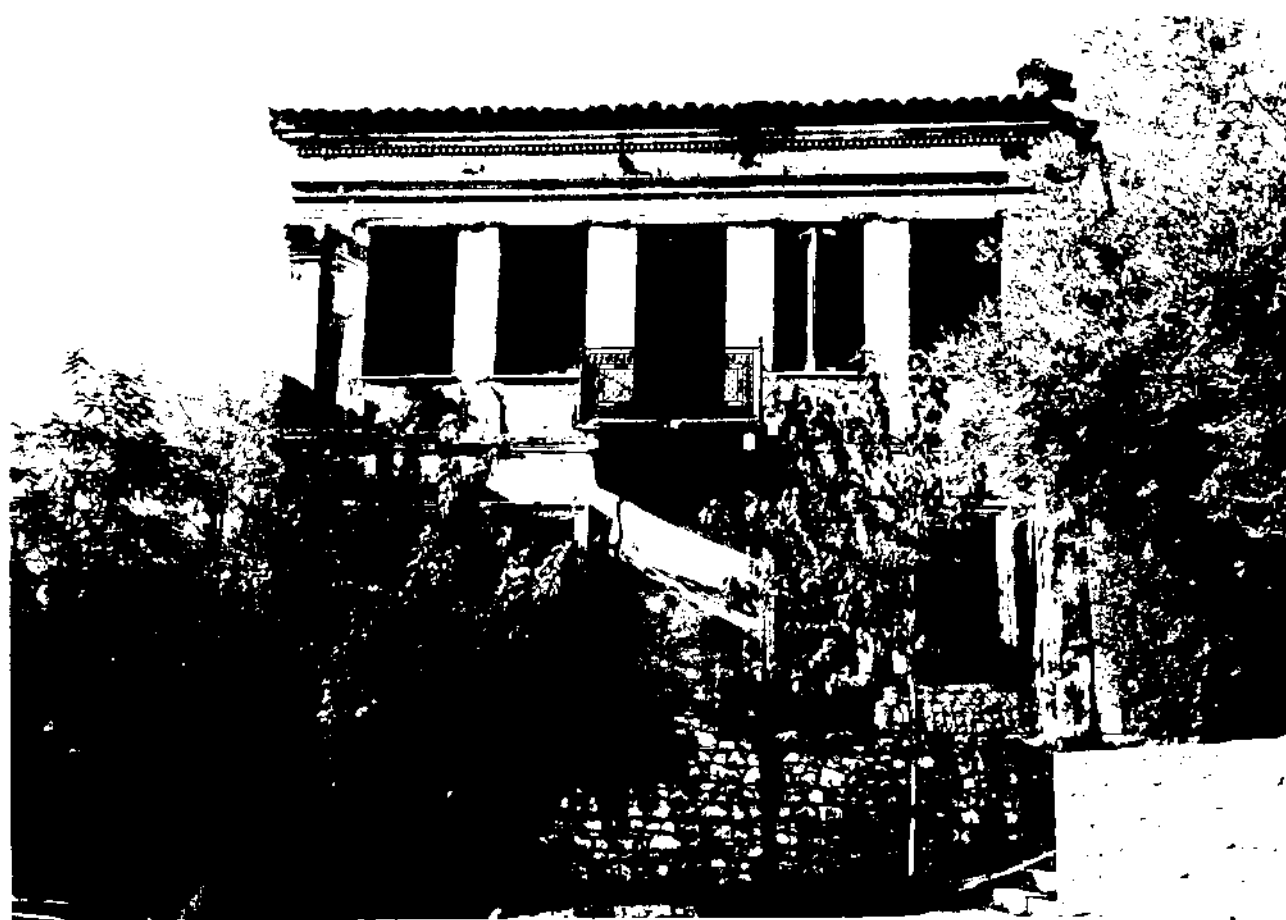
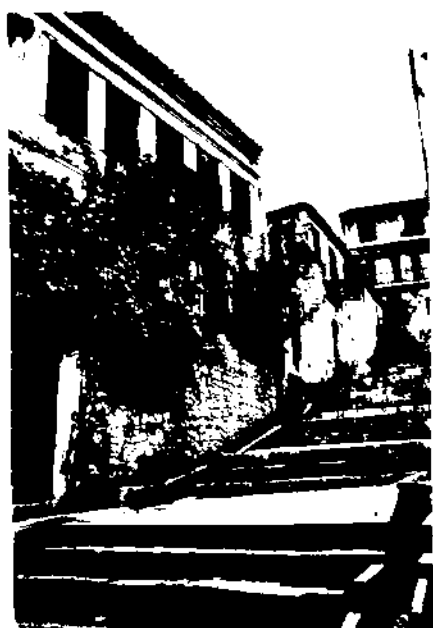
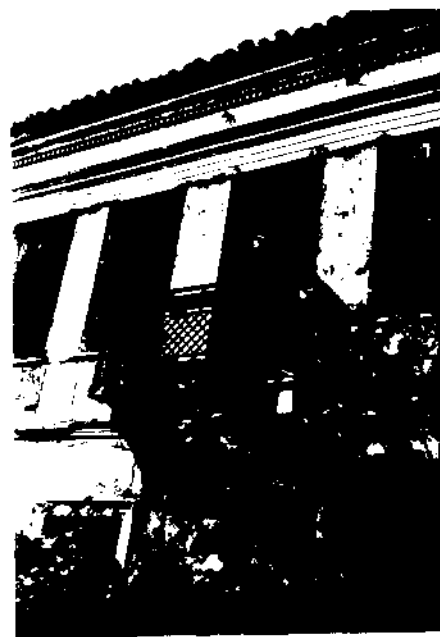
Ο Δ Ο Σ: Ησαΐα καὶ Αριστοτέλους 3

Η οικοδομή ιδιοκτησίας κληρονόμων Αναγνωστόπουλου, στην γωνία των οδών Καραϊσκάκη και Τρούμαν, στέγαζε μέχρι πριν λίγα χρόνια ένα από τα παλιότερα χαρτοπωλεία της Λαμίας, τον γνωστό Αναγνωστόπουλο.

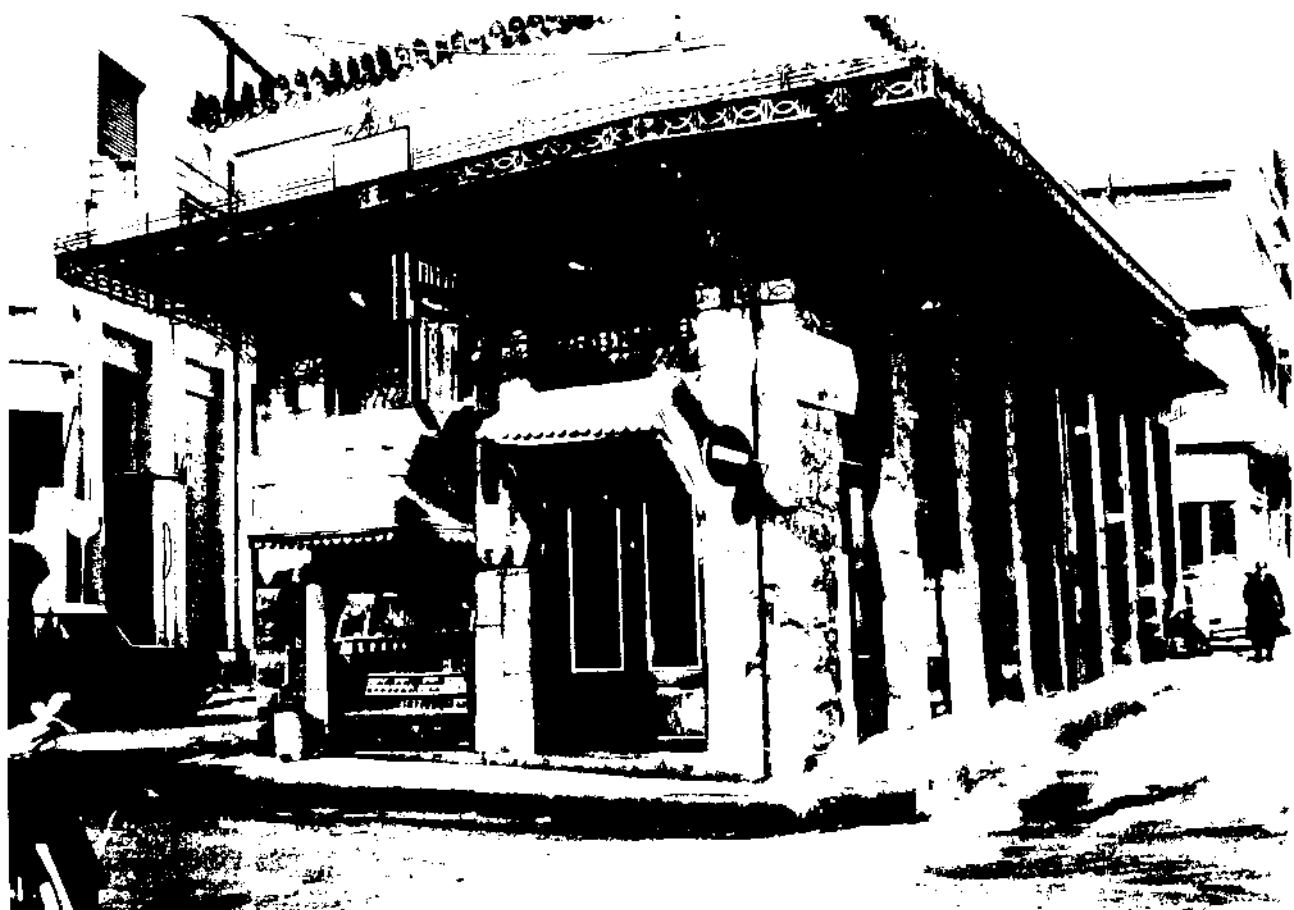
Ο Δ Ο Σ: Καραϊσκάκη 29

Το κτίριο ιδιοκτησίας κληρονόμων Γαλάνη, βρίσκεται στην βορειοδυτική γωνία της Πλατείας Λαού, είναι μικρό σε όγκο, με νεοκλασικά χαρακτηριστικά, και μαζί με το απέναντι ευρισκόμενο κτίριο, κληρονόμων Αναγνωστόπουλου, αποτελούν ενότητα.

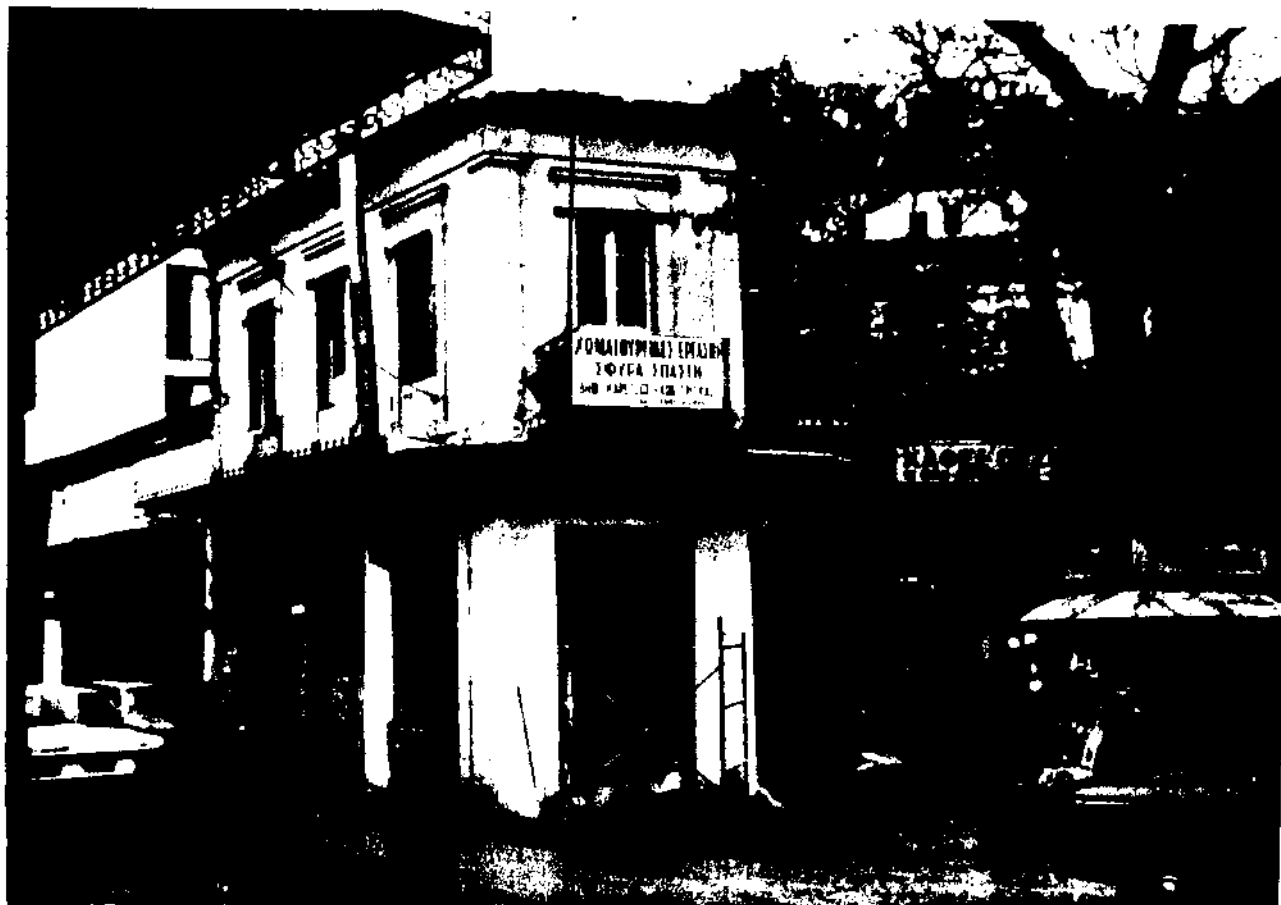
Ο Δ Ο Σ: Πλατεία Λαού και Καραϊσκάκη

Τα κτίρια της Δημοτικής αγοράς κτίστηκαν γύρω στα 1930. Αποτελούν ένα συγκρότημα με ασκεπείς διαβάσεις ανάμεσά τους και χρησιμοποιούνται και σήμερα, λίγο ταλαιπωρημένα από τον χρόνο.

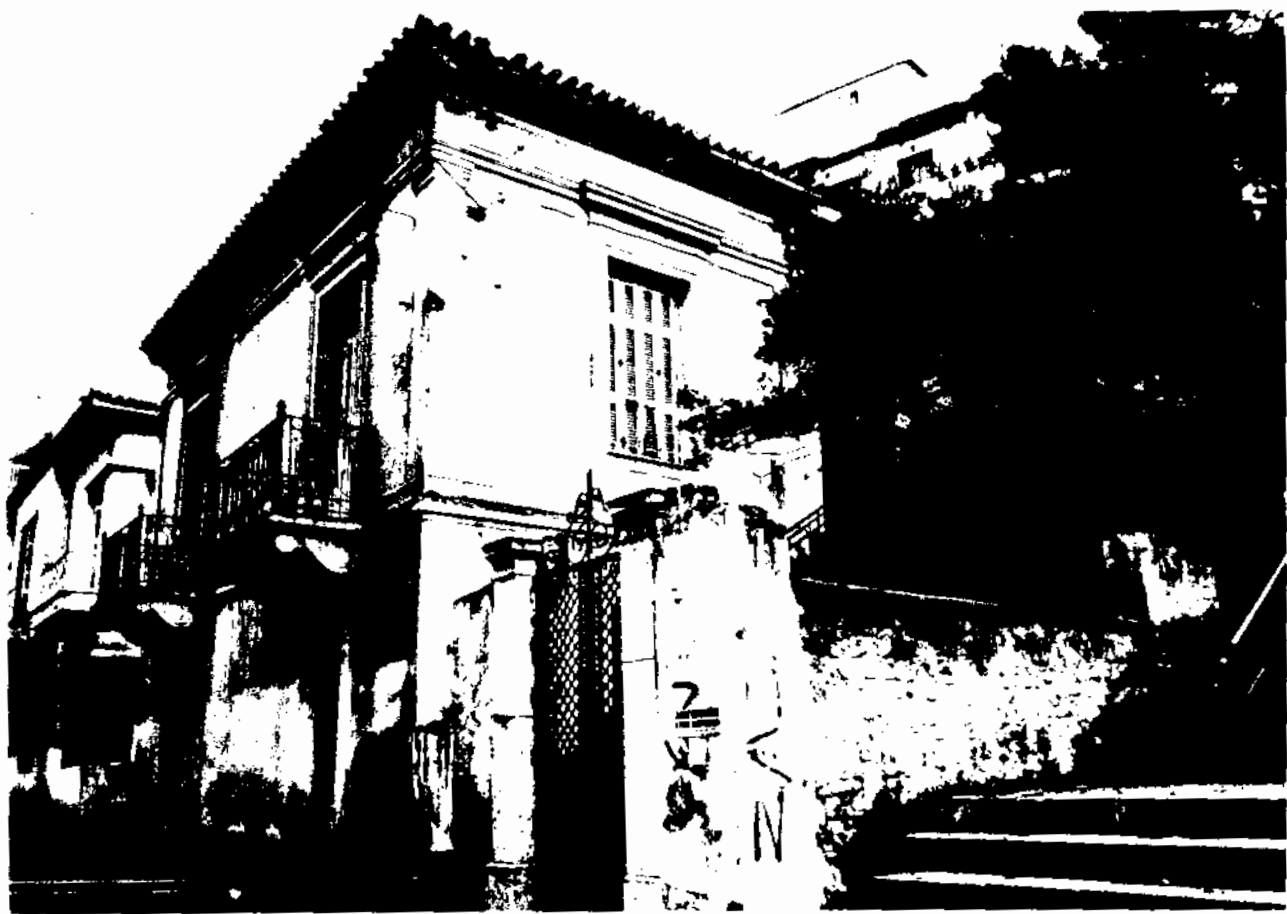
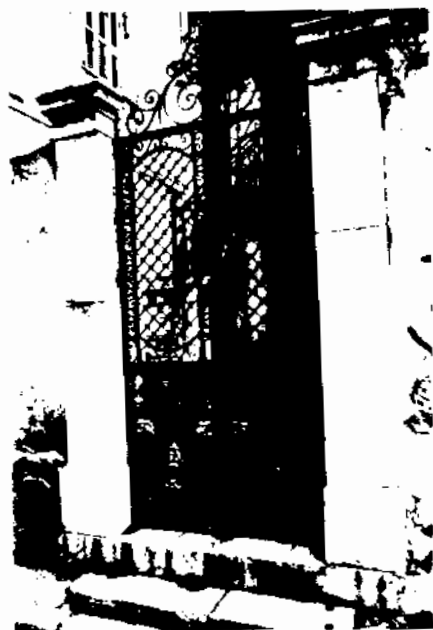
Ο Δ Ο Σ: Ησαΐα 13

Η οικοδομή ιδιοκτησίας κληρονόμων Β. Καλλιμπάνη κτίστηκε πριν 100 χρόνια περίπου (γύρω στα 1880). Παλιότερα ήταν ιδιοκτησία Μακριναίου.
