# ΤΕΕ

### ΜΕΛΕΤΗ ΑΞΙΟΛΟΓΗΣΗΣ ΝΕΟΚΛΑΣΣΙΚΩΝ ΚΤΙΡΙΩΝ ΛΑΜΙΑΣ

ΛΑΜΙΑ ΔΕΚΕΜΒΡΗΣ 1986

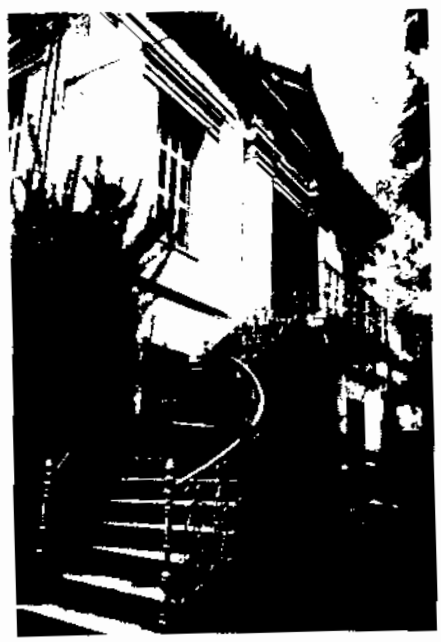
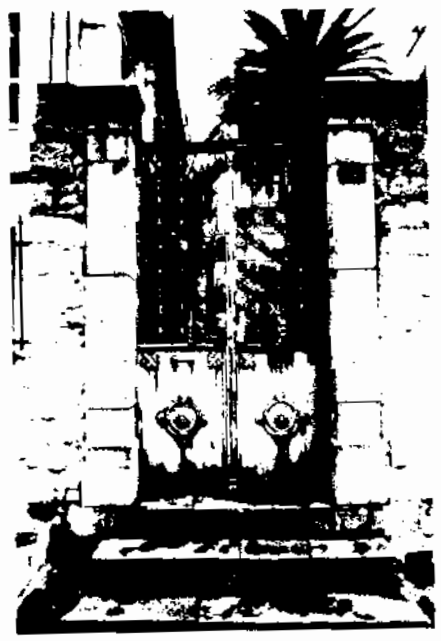
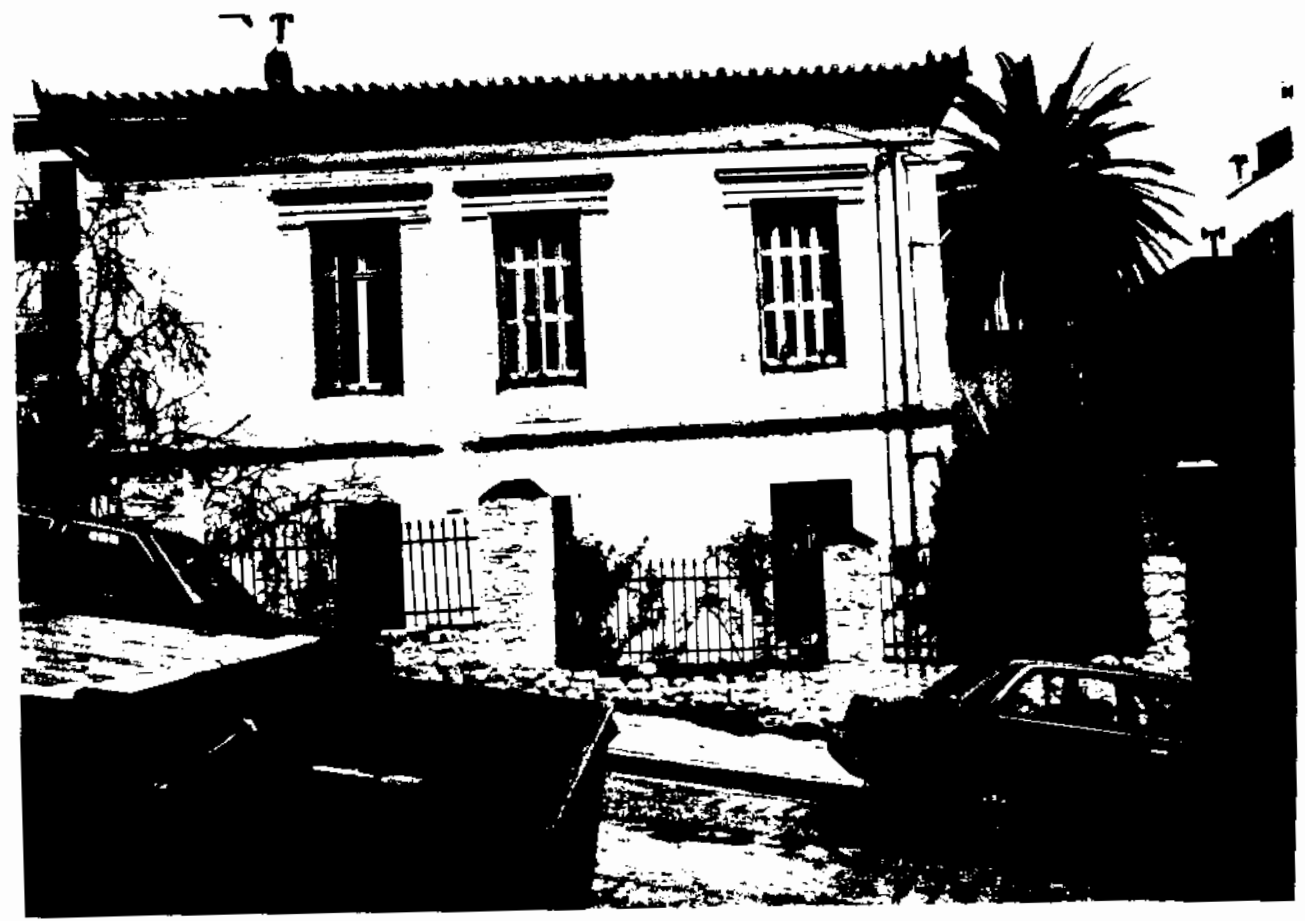
Ο Δ Ο Σ : Αμαλίας 18

Η οικοδομή Εγκολφόπουλου κτίστηκε γύρω στα 1890. Είναι διόροφη οικοδομή με υπόγειο, λόγω κλίσης τού εδάφους. Βρίσκεται στην οδό Ειραλησιών, έναν από τούς παλιότερους δρόμους και διακρίνεται, λόγω θέσης, από μεγάλο τμήμα της Λαμίας.

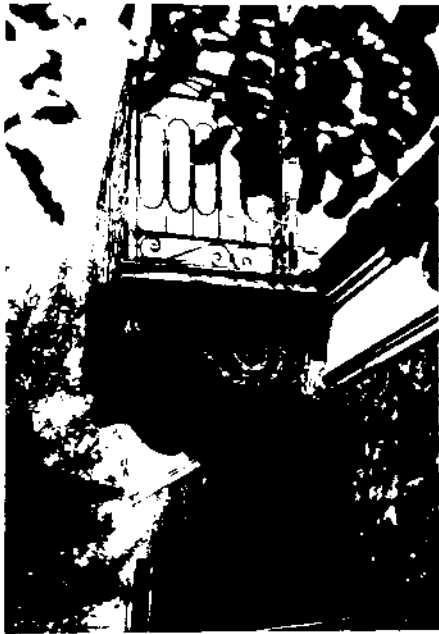
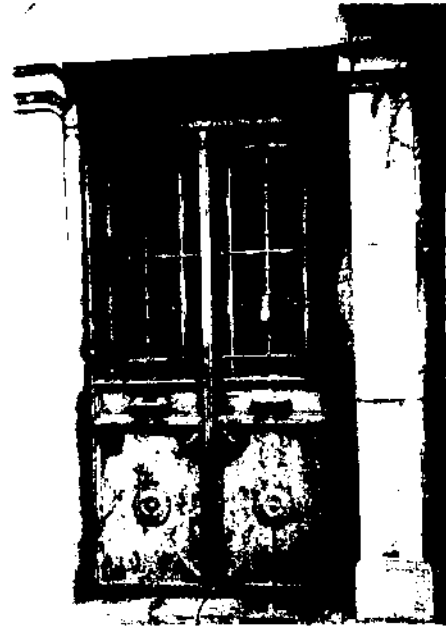
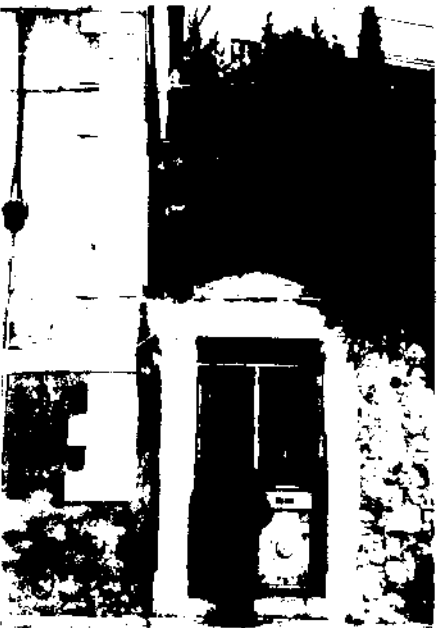
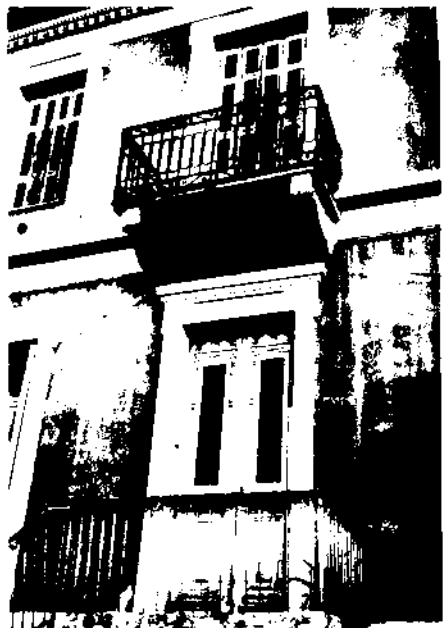
Ο Δ Ο Σ : Ε κ κ λ η σ ι ώ ν 57

Το κτίριο ιδιοκτησίας κληρονόμων Ι. Καργιαμπιά, βρίσκεται σε μιά από τις παλιότερες συνοικίες της πόλης μας, καθαρά αστικού χαρακτήρα.

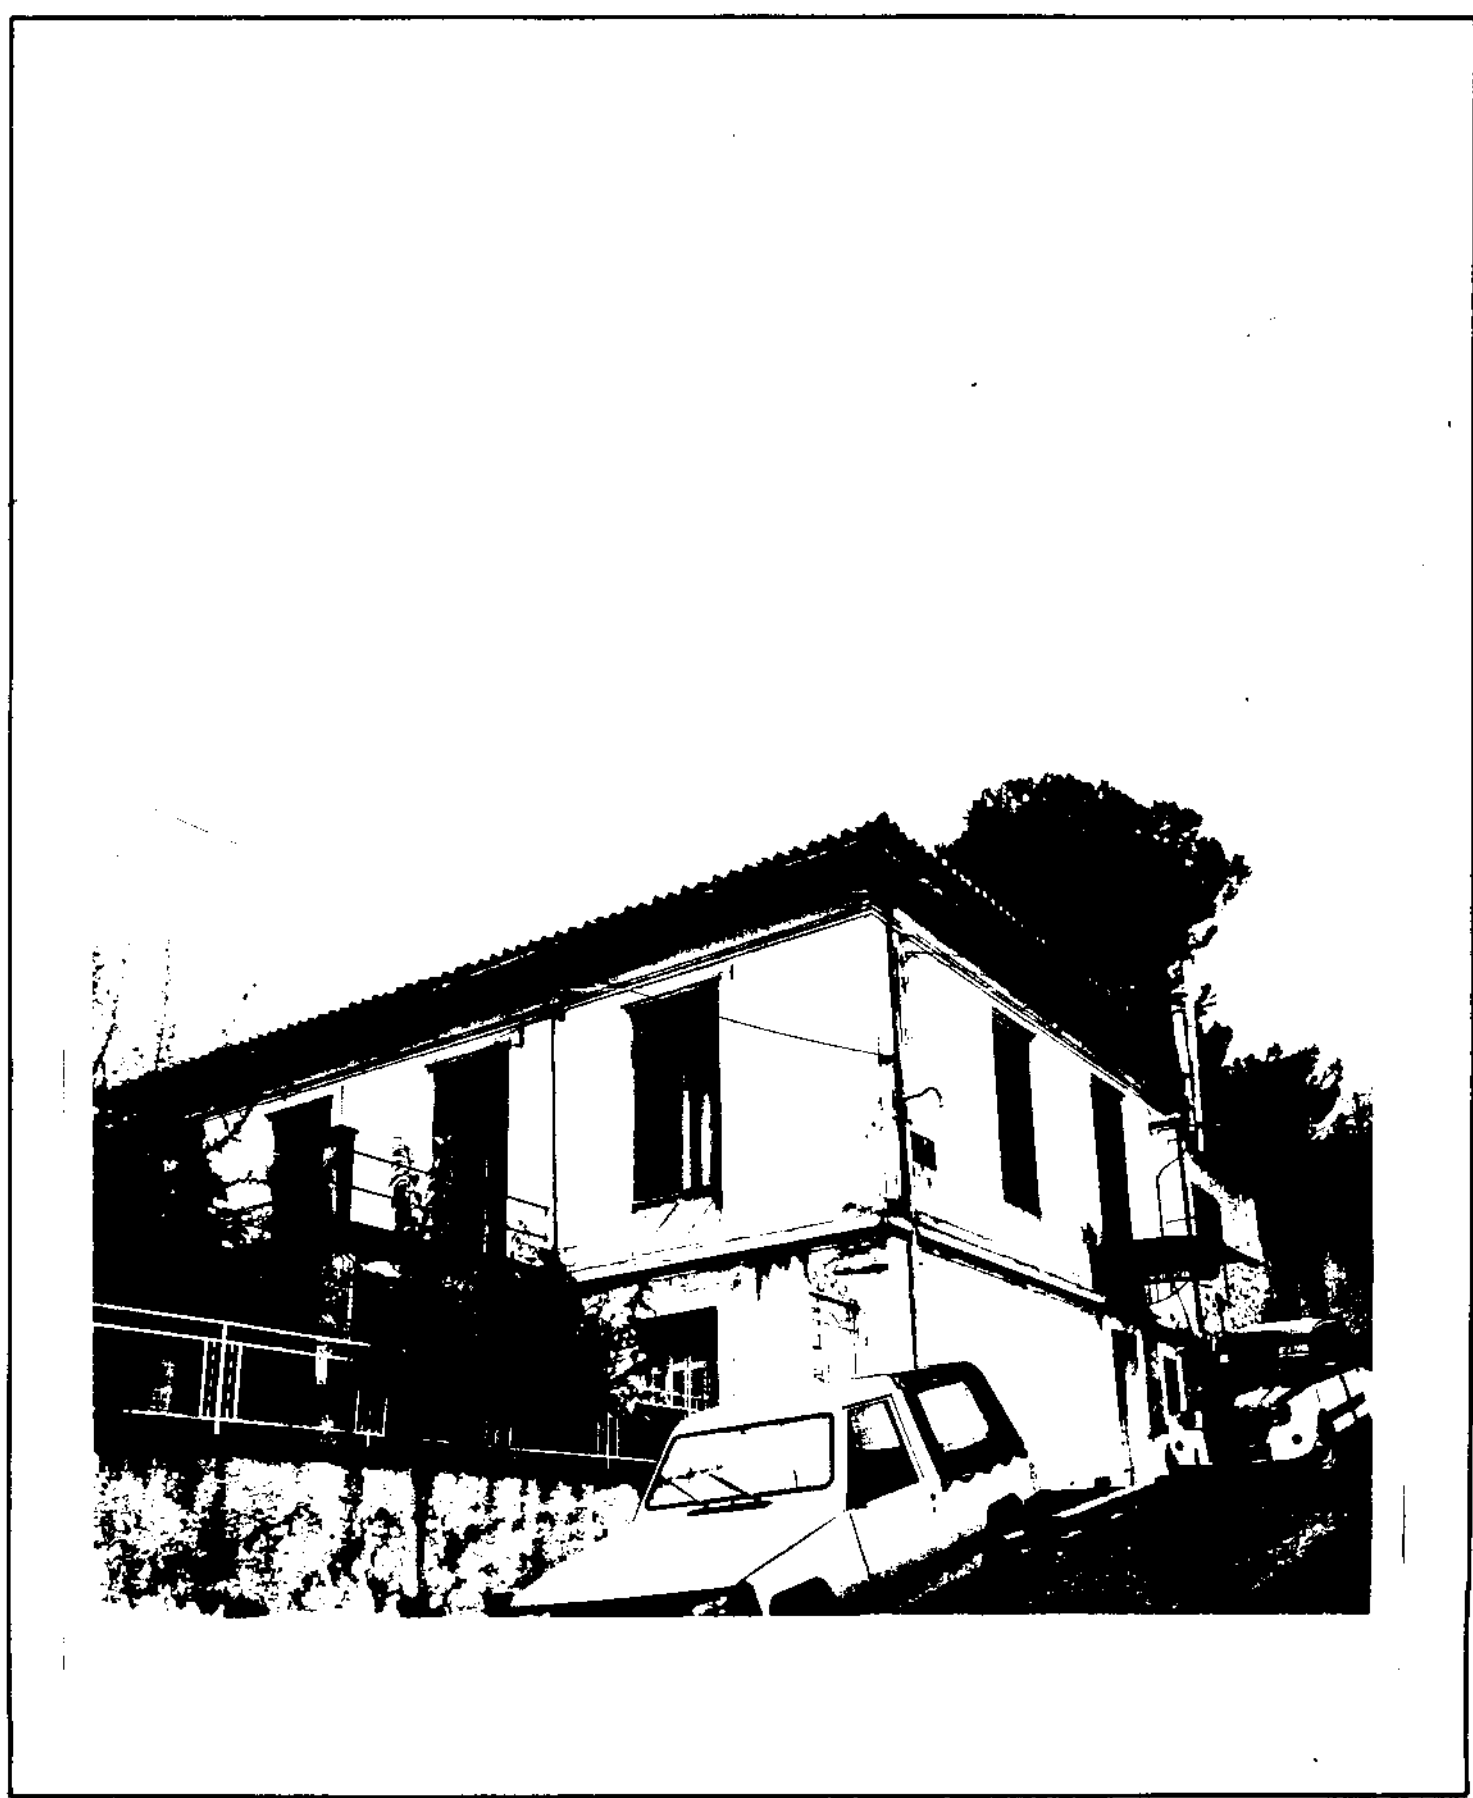
Ο Δ Ο Σ: Σολωμού 11

Η οικοδομή ιδιοκτησίας κων/νου Κάιλα, κτίστηκε στα 1857, στο βάθος ενός μεγάλου κήπου, στην απόληξη της οδού Σολωμού.

Η θέση της την κάνει περιοπτη από μεγάλη απόσταση.

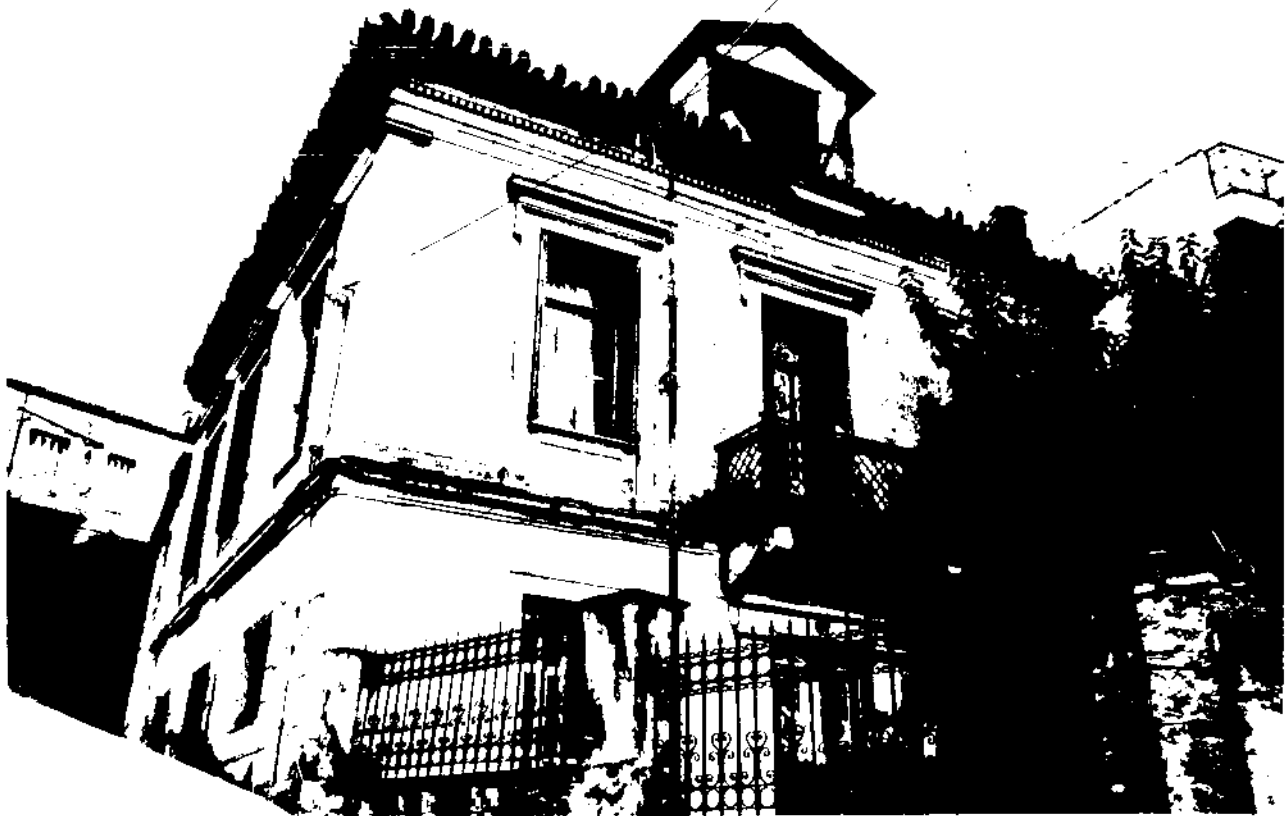
Ο Δ Ο Σ: Σολωμού 12

Το κτίριο κτίστηκε μεταξύ 1922 και 1924, δεσπόζει στην περιοχή του Σ.Σταθμού και αποτελεί μαζί μ'αυτόν μιá ενότητα.

Η αρχική του χρήση ήταν ξενοδοχείο με το όνομα "ΑΚΤΑΙΟ". Αργότερα στεγάστηκε εκεί η χωροφυλακή και μέχρι τελευταία το Οικονομικό Γυμνάσιο.

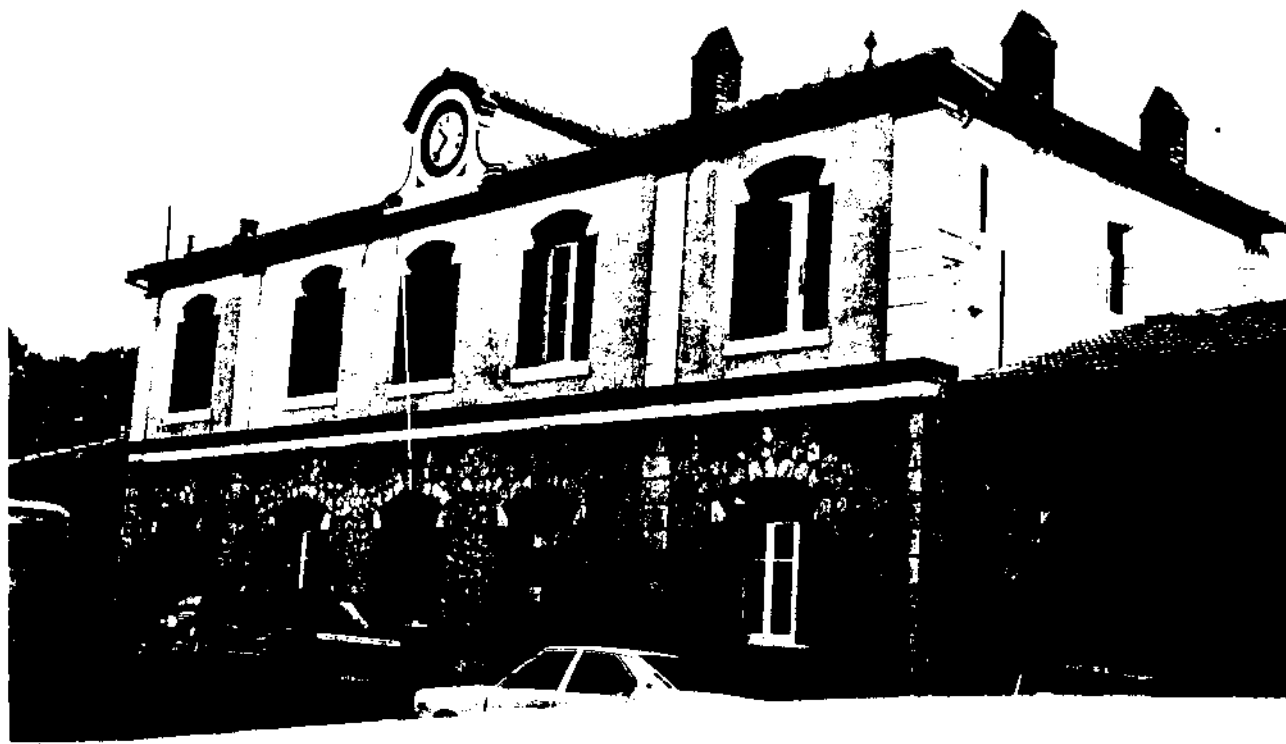
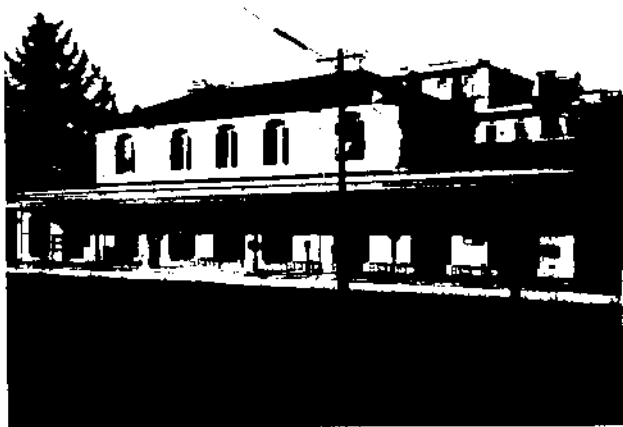
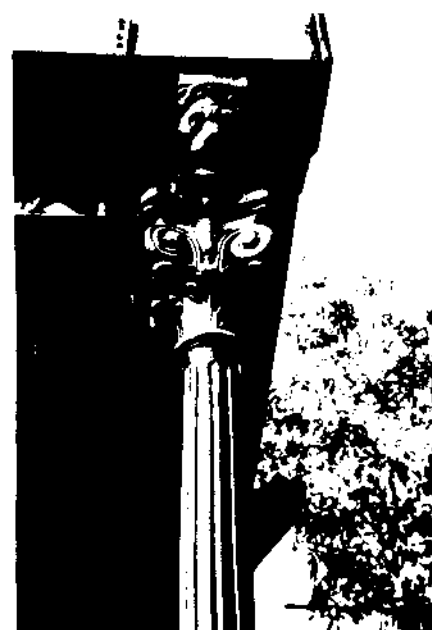
Στην οδό Κωνσταντινουπόλεως, βρίσκεται το συγκρότημα κτιρίων του παλιού Σ.Σ Λαμίας.

Το κυρίως κτίριο, απ' όπου γίνεται και η είσοδος στον Σταθμό, είναι διώροφο με ξύλινη στέγη. Στον όροφο υπάρχουν οι κατοικίες του προσωπικού επιμετάλλευσης (σταθμάρχης κ. λ.) και στο ισόγειο υπάρχει το γραφείο κίνησης, η αίθουσα αναμονής, η αίθουσα αποσκευών, τα εκδοτήρια εισιτηρίων.

Φέρουσα κατασκευή: Λιθοδομή

Επικάλυψη: Ξύλινη στέγη

Εξωτ. τοίχοι: Οπτολιθοδομή

Πατώματα: Στηρίζονται σε εμφανείς σιδηροδομούς με τοξάνια ανάμεσα.

Ο όγκος του σταθμού, παρουσιάζει μία συμμετρία σαν σύνολο. Η ίδια συμμετρία υπάρχει στα ανοίγματα και τον τρόπο κατασκευής.

Οι τοίχοι αποτελούνται από εμφανή αρμολογημένη λιθοδομή, η γωνίες του κτιρίου τονίζονται από ογκώδες πελεκητές πέτρες που αναπαριστούν κολόνες, τα ανοίγματα έχουν τοξωτό υπέρθυρο και περιβάλλονται από επένδυση με τουβλέττες, διαφοροποιημένα χρωματικά από την λιθοδομή.

Η στέγη του διώροφου τμήματος του κτιρίου έχει αμφοιέραμα, και την κοσμεί μεγάλο ρολόι, υπό μορφήν σφίτσας στη στέγη.

Το στέγαστρο του κτιρίου προς την πλευρά της κίνησης των τραίνων είναι αρκετά ενδιαφέρον.

Συνολική προστασία

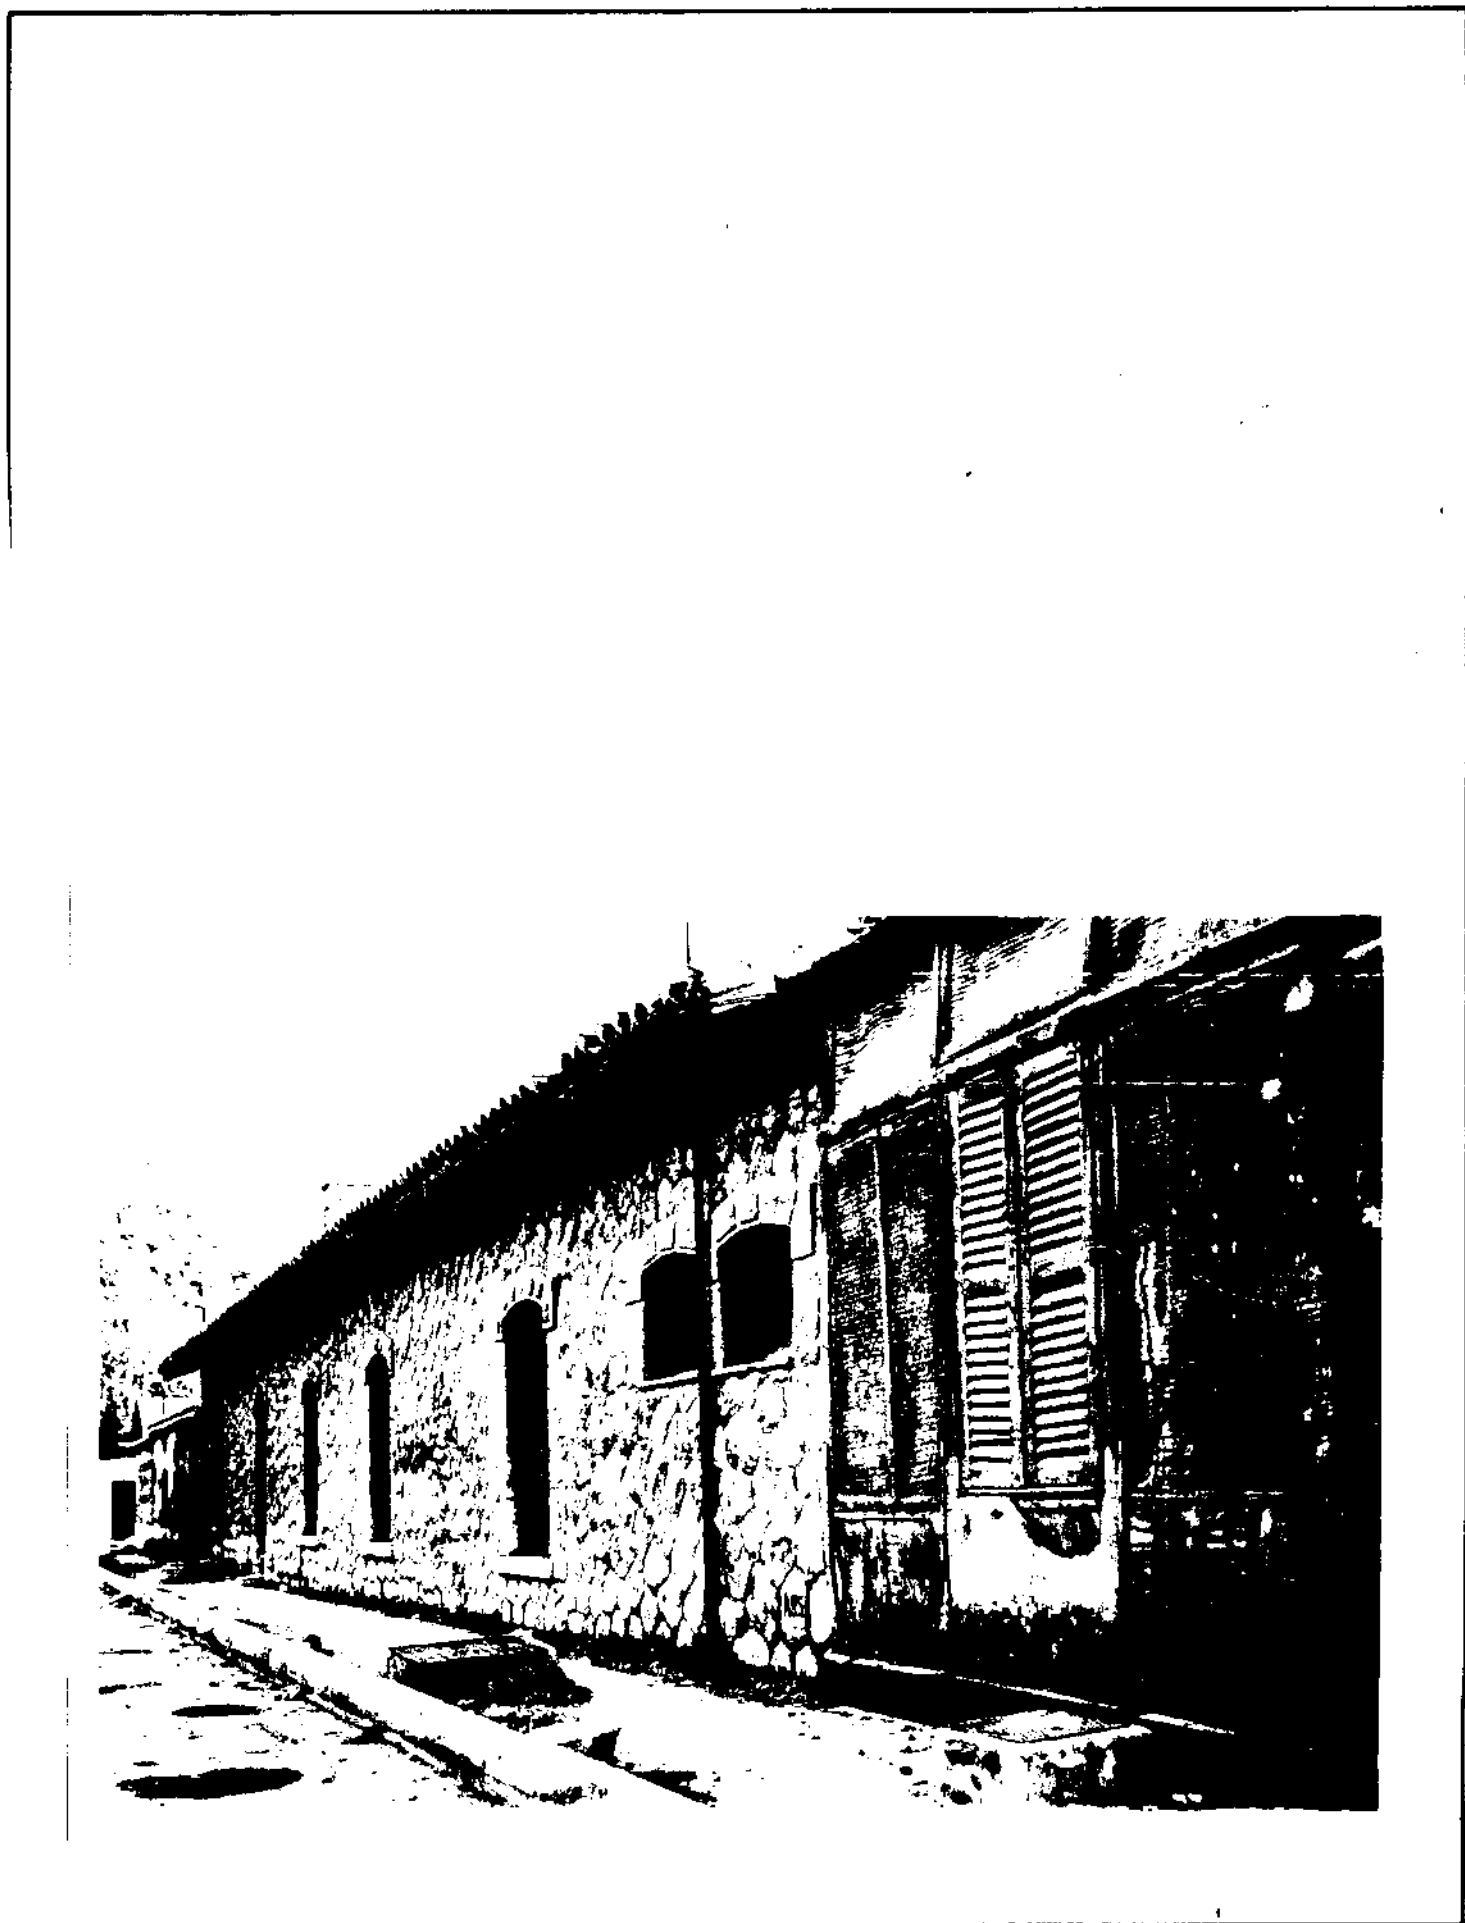
Το ισόγειο κτίσμα, πού στεγάζει σήμερα τα υπνωτήρια τού εργατικού προσωπικού, είναι απλού στατης μορφολογίας και μάλλον πρόκειται για παλιό αποθηρευτικό χώρο.

Χτισμένο την ίδια χρονολογία με τα άλλα κτίσματα τού σταθμού (στα 1900), δεν παρουσιάζει ξεχωριστά μορφολογικά στοιχεία και εντάσσεται σε μία ενότητα με τα άλλα κτίσματα.

Φέρουσα κατασκευή: Λιθοδομή

Επικάλυψη: Ξύλινη δικιλινής στέγη

Η εμφάνις λιθοδομή με πολυγωνικούς λίθους, με τονισμένες τις γωνίες από διαφοροποιημένη λιθοδομή με ορθογωνισμένους ογκώδεις λίθους και τα παράθυρα πού περιβάλλονται από μικρότερους λαξευμένους λίθους και έχουν τοξωτό υπέρθυρο, αποτελούν τα κύρια μορφολογικά στοιχεία των όψεων τού κτιρίου.

Εσωτερικά, η ξύλινη στέγη είναι ταβανωμένη με μπαγδατί.

Συνολική προστασία.

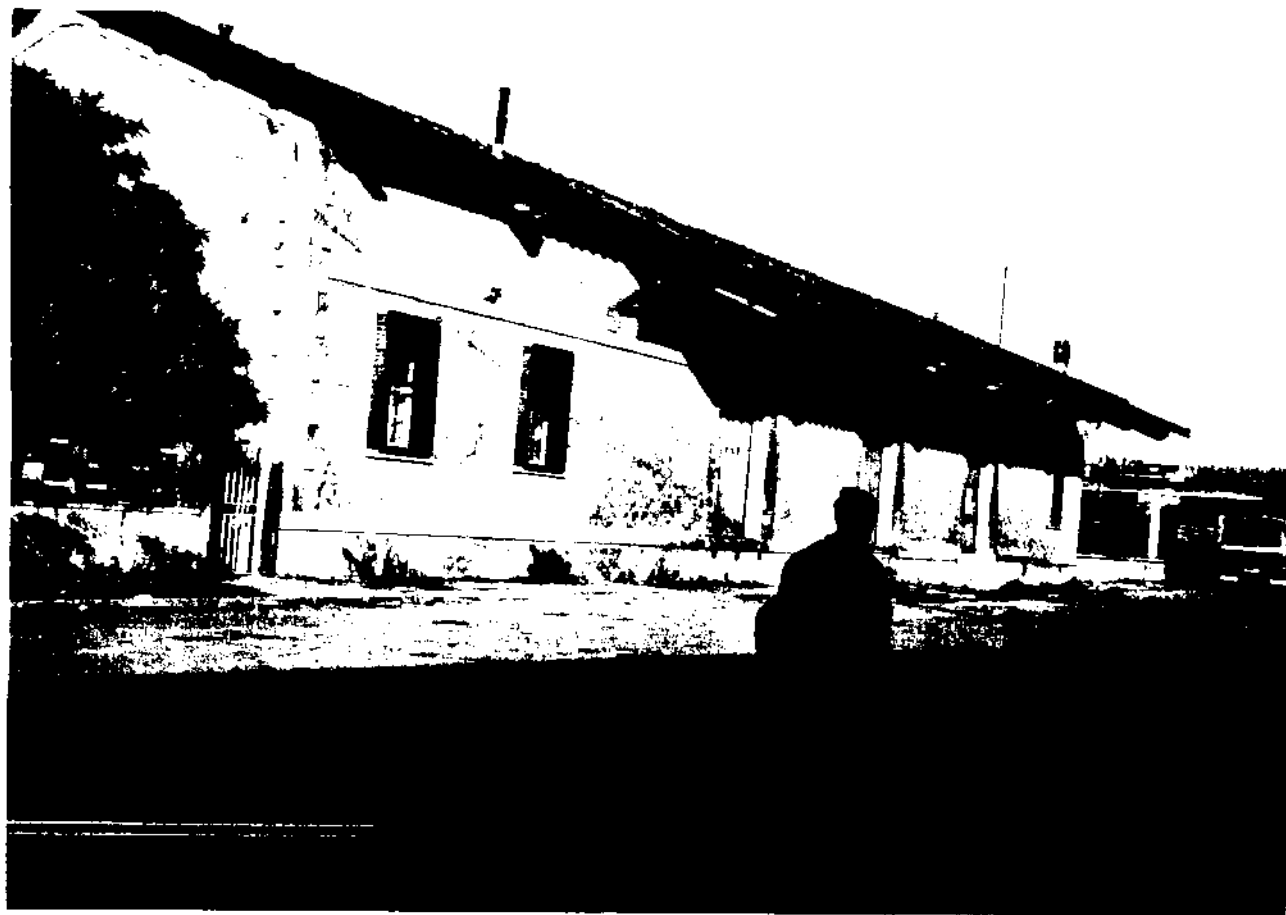
Η αποθήκη εμπορευμάτων τού σταθμού, βρίσκεται αφιβώς απέναντι από το κτίριο των γραφείων και της κίνησης τού σταθμού.

Είναι σύγχρονο κτίριο με τα υπόλοιπα ( γύρω στα 1900 κτίστηκε), με την ίδια τεχνολογία. Ισόγεια, αρκετά υπερυψωμένη οικοδομή, χρησιμοποιείται καλά διατηρημένη και σήμερα.

Φέρουσα κατασκευή: Λιθοδομή

Επιβάλυση: Ξύλινη δικλινής στέγη

Πρόκειται για επίμηκες και λόγω χρήσης, αρκετό ψηλό κτίριο.

Η λιθοδομή του είναι εμφανής και οι γωνιές του, όπως και η κατάληξη της λιθοδομής προς την στέγη είναι από ορθογωνισμένες πέτρες.

Η δικλινής στέγη στηρίζεται σε δίδυμο ξύλινα δοκάρια που προβάλλουν κάτω από την μεγάλη κορνίζα της στέγης που περιβάλλει τις δύο μαφιές πλευρές τού κτιρίου.

Συνολική προστασία
