Η ΕΚΚΛΗΣΙΑ ΤΗΣ ΑΓΙΑΣ ΤΡΙΑΔΑΣ  
ΣΤΗΝ ΜΕΓΑΛΗ ΚΑΨΗ ΤΥΜΦΡΗΣΤΟΥ  
αποτυπωση - μελετη αποκαταστασης

ΠΑΠΑΘΑΝΑΣΙΟΥ ΑΛΕΞΑΝΔΡΑ αρχιτεκτων μηχανικος  
ΚΟΤΡΩΤΣΟΥ ΣΤΕΛΛΑ πολιτικος μηχανικος

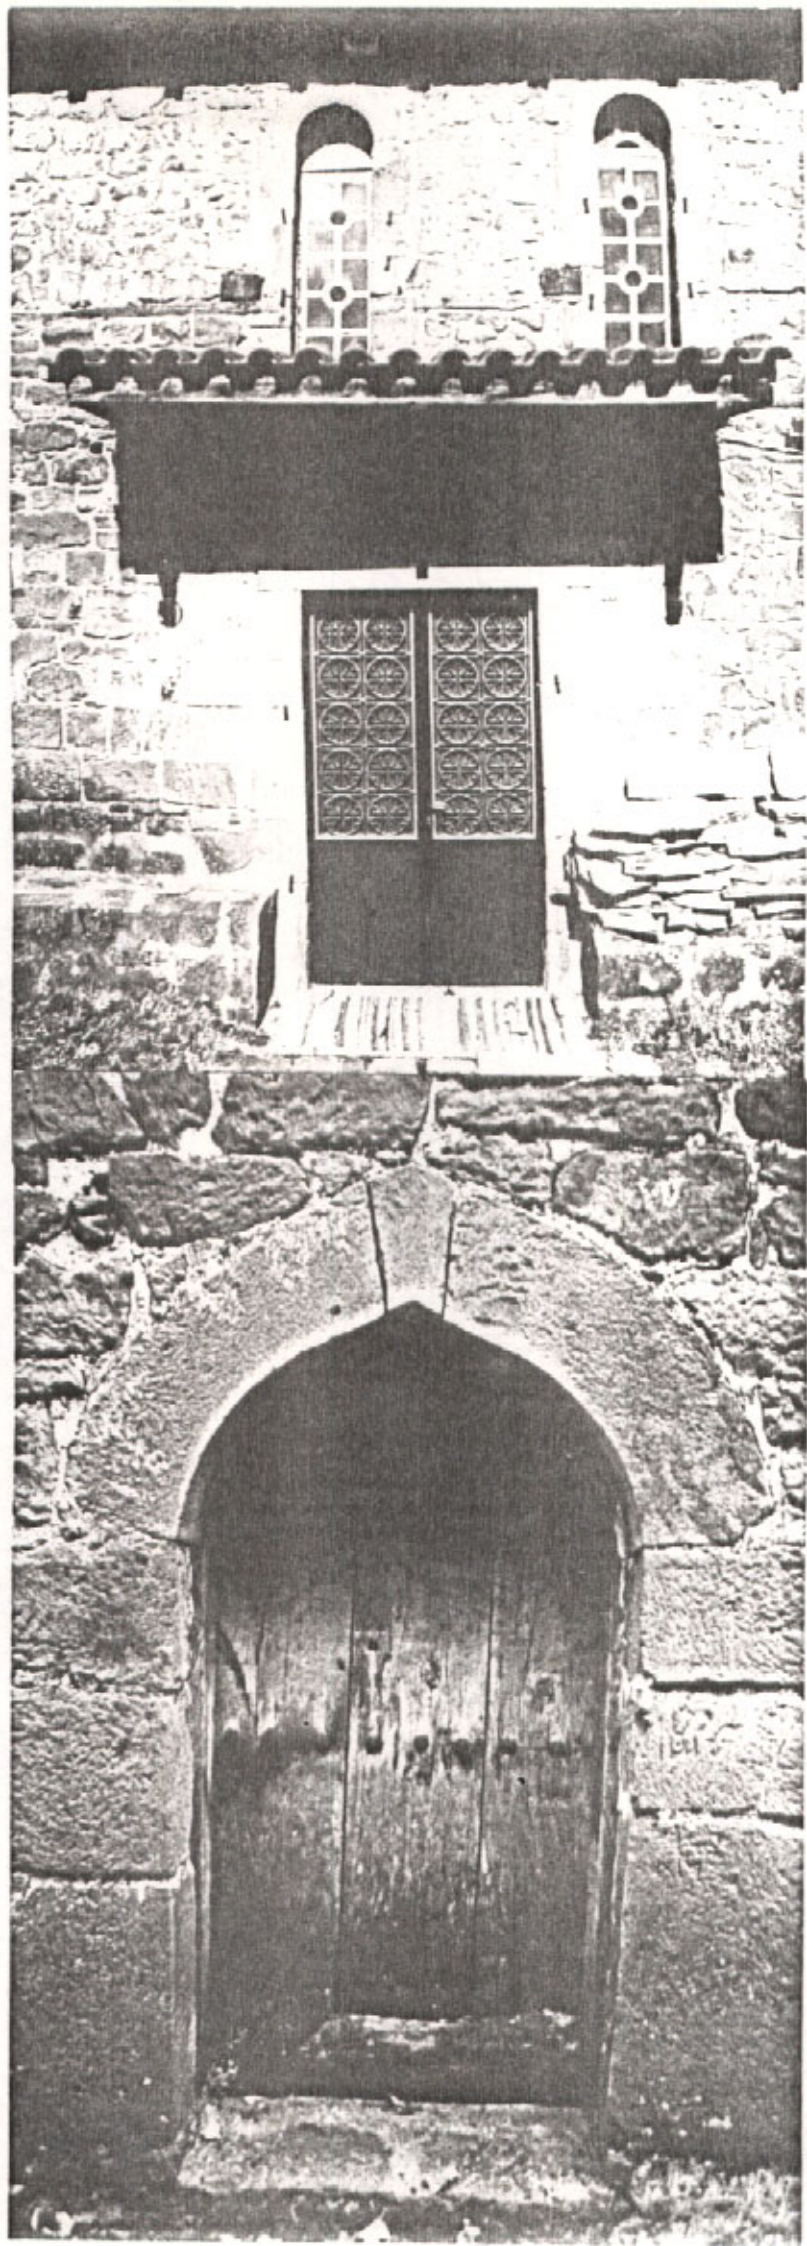
(Фот. 3)

Η κύρια είσοδος βρίσκεται στην Νότια όψη, από όπου άλλωστε μπορεί κανείς να εισέλθει στον Ναό (Φωτ. 3). Μια βοηθητική είσοδος συναντάμε στην δυτική πλευρά, από την οποία γίνεται η πρόσβαση στο επίπεδο του Γυναικωνίτη, που βρίσκεται 2m περίπου ψηλότερα από το επίπεδο του κυρίως ναού. Την είσοδο αυτή χρησιμοποιούσαν παλαιότερα αποκλειστικά οι γυναίκες για να εισέρχονται στην εκκλησία. (Φωτ. 4)

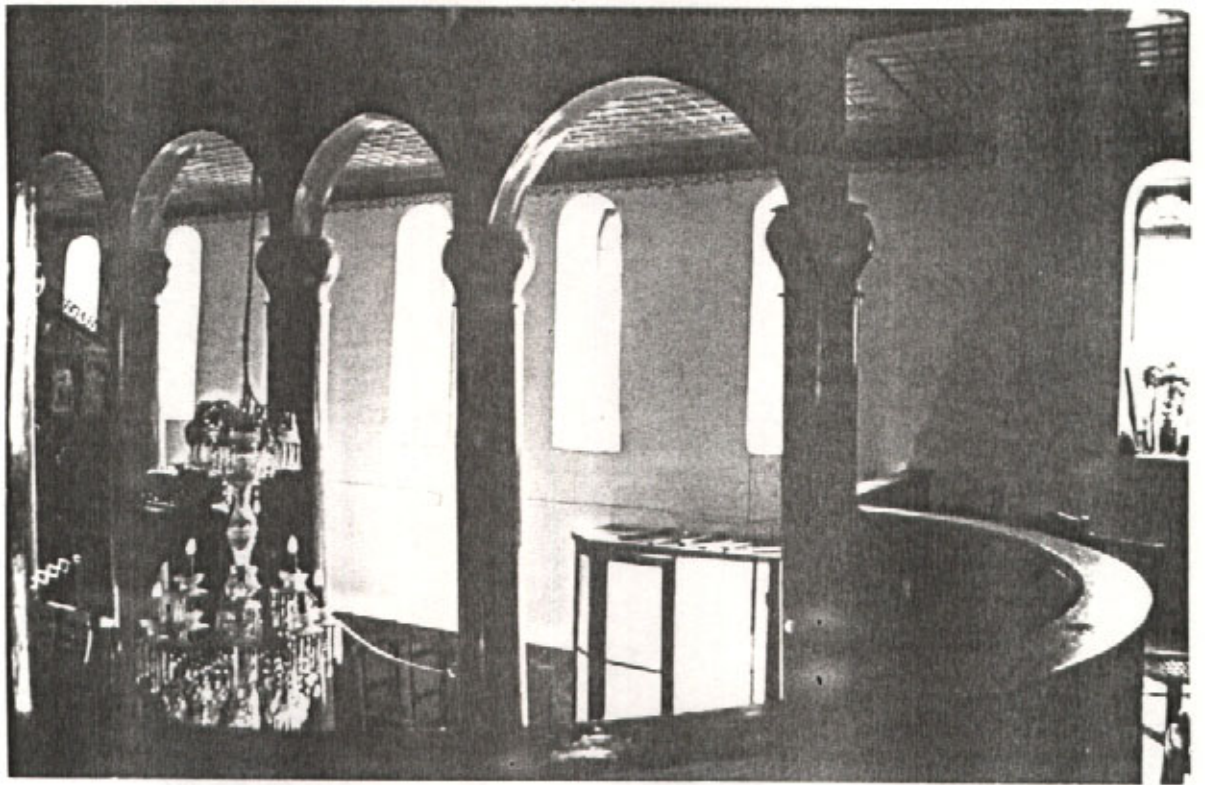
(φωτ. 5)

Αξιοσημείωτη είναι η μορφή της κάτοψης του γυναικωνίτη  
καθώς στο τμήμα του που βρίσκεται στον κατά μήκος άξονα του  
ναού δημιουργείται ένα ημικύκλιο, που καταλαμβάνει όλο το  
πλάτος του κεντρικού κλίτους με το κοίλο στραμμένο προς το  
ιερό. Το παραπάνω σχήμα ακολουθεί και το προστατευτικό  
συμπαγές στηθαίο από ξύλινες λεπτές σανίδες (Φωτ. 5).

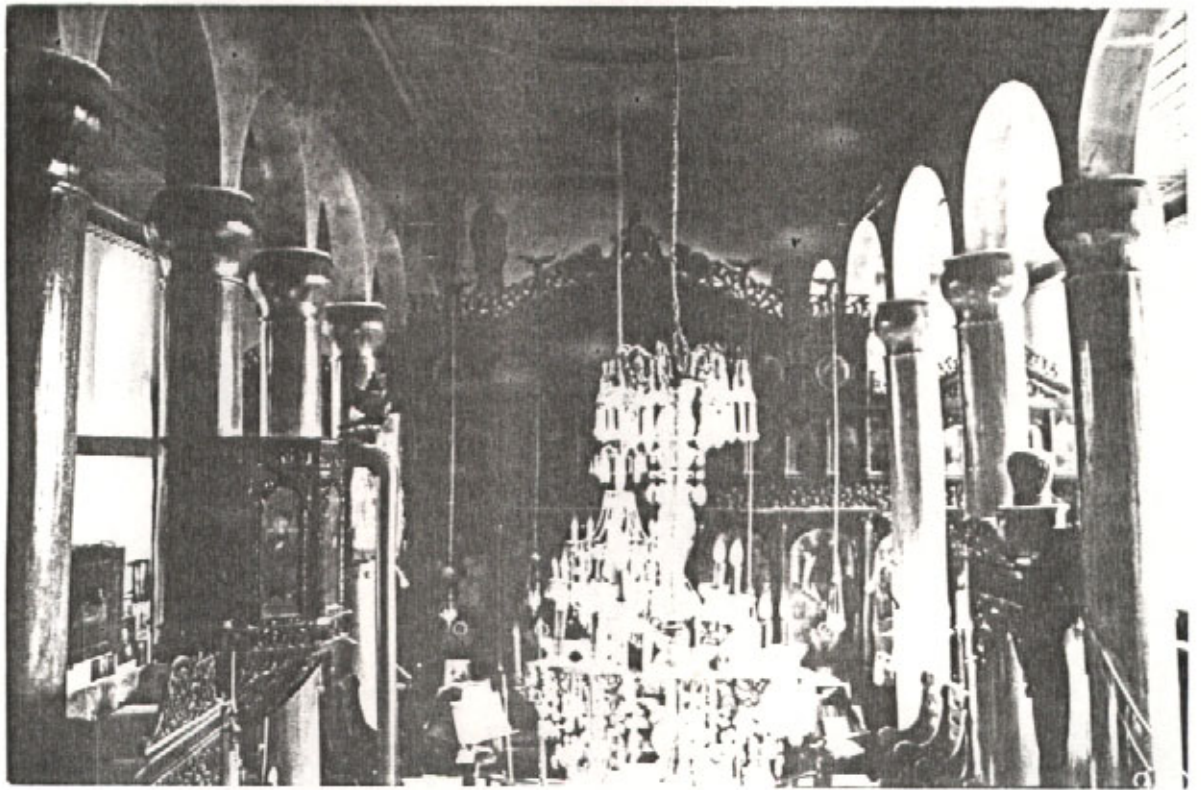
(φωτ. 6)

Η στάθμη του βρίσκεται ένα σκαλοπάτι χαμηλότερα από την  
στάθμη του γύρω εδάφους. Η πρώτη στάθμη του εσωτερικού του  
ναού ήταν στους 30 πόντους κάτω από την στάθμη του εδάφους.  
Δύο κιονοστοιχίες αποτελούμενες από οκτώ κίονες η κάθε μία

χωρίζουν τον χώρο σε τρία κλίτη, το κεντρικό μεγαλύτερο και ψηλότερο από τα ακραία που έχουν ίδια πλάτος και ύψος. Η αναλογία πλάτους του κεντρικού προς τα ακραία είναι 2 προς 1. (Φωτ. 6)
