# Τεχνικό Επιμελητήριο Ελλάδας

### Διερεύνηση θεμάτων στατικής επάρκειας του Ιερού Ναού Μονής Αγίου Βλασίου Στυλίδας

Λαμία, Ιανουάριος 2010

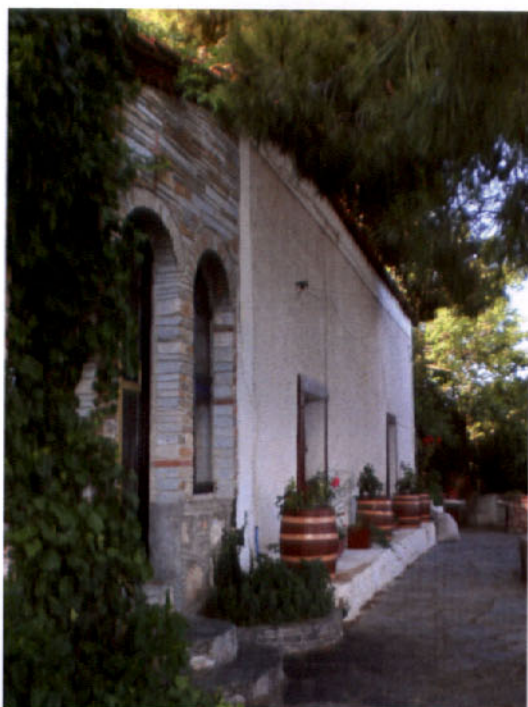
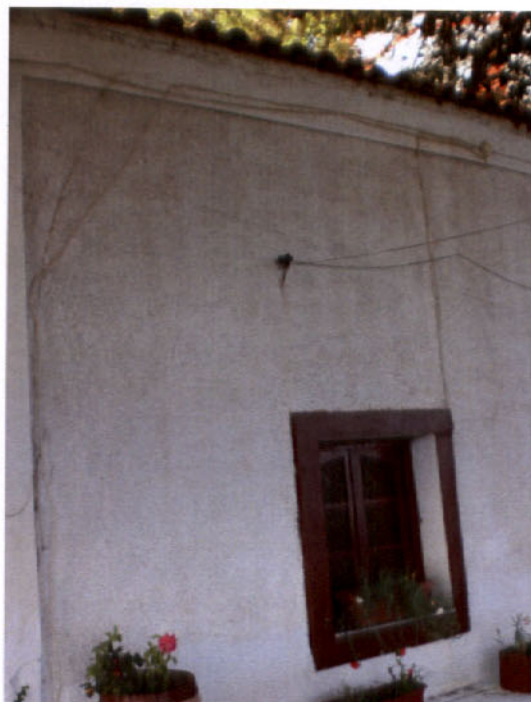
Όσον αφορά τις εξωτερικές πλευρές της τοιχοποιίας του ναού δεν είναι δυνατόν να διαπιστωθεί η ύπαρξη βλαβών, αφού σε όλες τις εξωτερικές όψεις του ναού έχει γίνει επανεπίχριση της τοιχοποιίας **(φωτογραφίες 21, 22, 23, 24, 25, 26, 27)**.

**Φωτογραφίες 21, 22** : Εξωτερική νότια όψη του Ιερού Ναού

(φαίνεται το νέο επίχρισμα καθόλη την νότια πλευρά του ναού και η νεότερη προσθήκη στην δυτική πλευρά του)

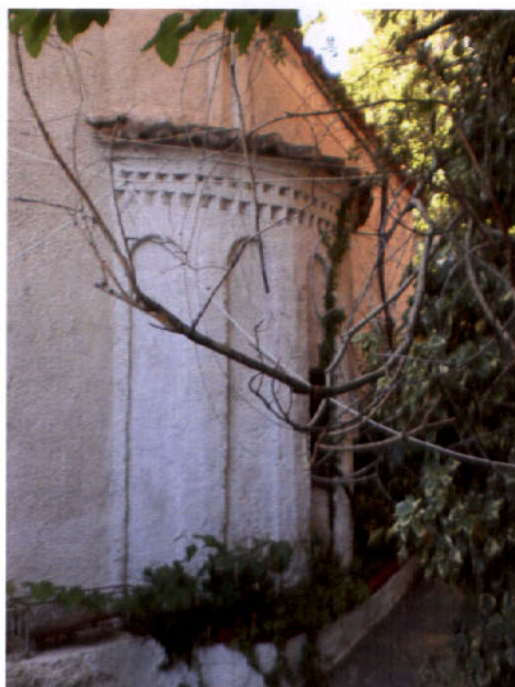
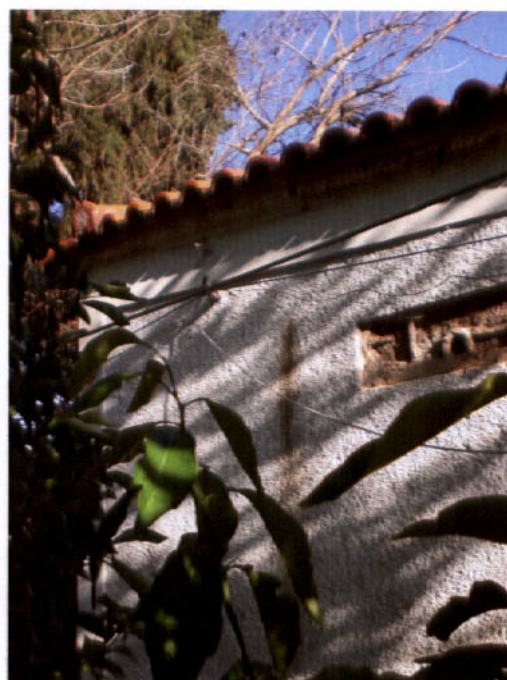
**Φωτογραφία 23** : Εξωτερική ανατολική όψη του Ιερού Ναού (Ιερό Βήμα)

**Φωτογραφία 24** : Εξωτερική βόρεια όψη του Ιερού Ναού

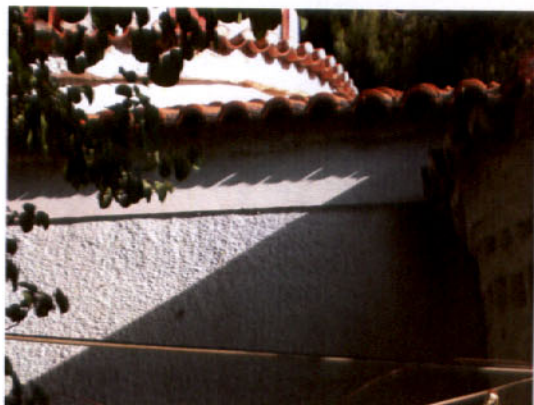
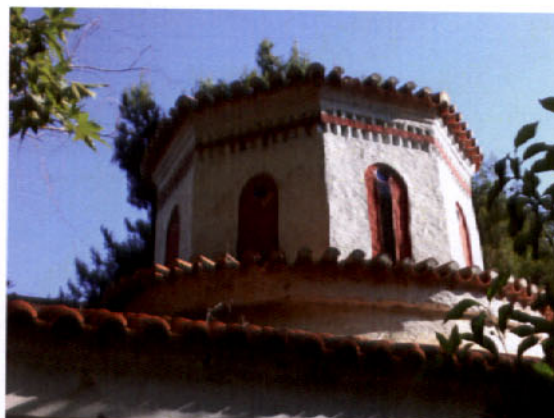
**Φωτογραφία 25** : Εξωτερική βόρεια όψη του Ιερού Ναού (μεταξύ παρεκκλησίου και κυρίως ναού)

**Φωτογραφία 26** : Τρούλος κυρίως ναού (εξωτερικά)

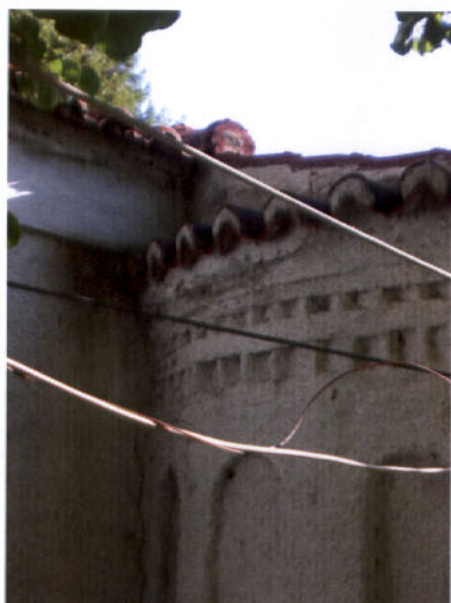
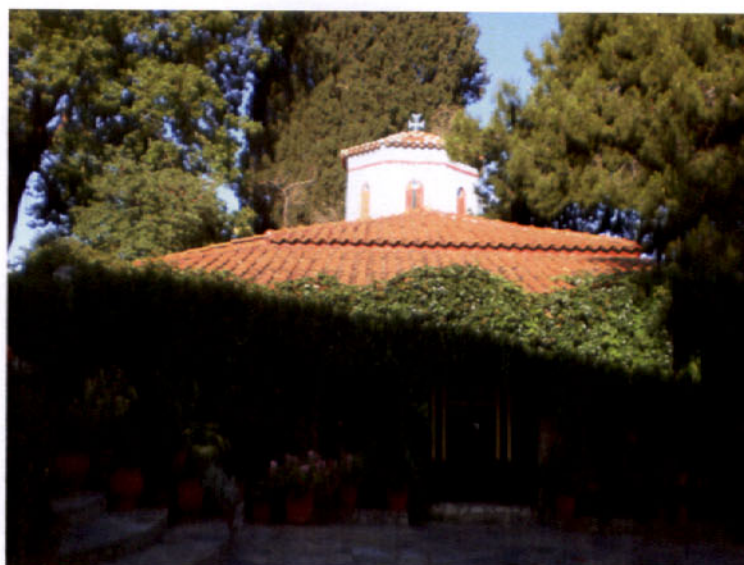
**Στην νεότερη προσθήκη** σε όλο το μήκος της δυτικής πλευράς του ναού, όπου υπήρχε άλλοτε ανοικτή στοά με τέσσερα ξύλινα στηρίγματα, τα οποία αντικαταστάθηκαν από υποστυλώματα εξοπλισμένου σκυροδέματος και τα κενά πληρώθηκαν με υαλοστάσια και είναι στεγασμένη με την προέκταση της αποτμήσεως της στέγης του ναού, δεν παρατηρήθηκε κανένα πρόβλημα **(φωτογραφία 21, 28)**.

**Φωτογραφία 27** : Εξωτερική βόρεια όψη του παρεκκλησίου

**Φωτογραφία 28** : Εξωτερική δυτική όψη του Ιερού Ναού (νεότερη προσθήκη σημερινή είσοδος)
