**ΝΕΑ ΔΙΑΡΡΥΘΜΙΣΗ ΕΣΩΤΕΡΙΚΩΝ ΧΩΡΩΝ ΓΡΑΦΕΙΩΝ ΤΕΧΝΙΚΟΥ  
ΕΠΙΜΕΛΗΤΗΡΙΟΥ, ΤΜΗΜΑΤΟΣ ΑΝΑΤΟΛΙΚΗΣ ΣΤΕΡΕΑΣ**

## **ΤΕΧΝΙΚΗ ΠΕΡΙΓΡΑΦΗ**

### **Γενικά στοιχεία υφιστάμενου κτιρίου**

## **Περιγραφή υφιστάμενων χώρων**

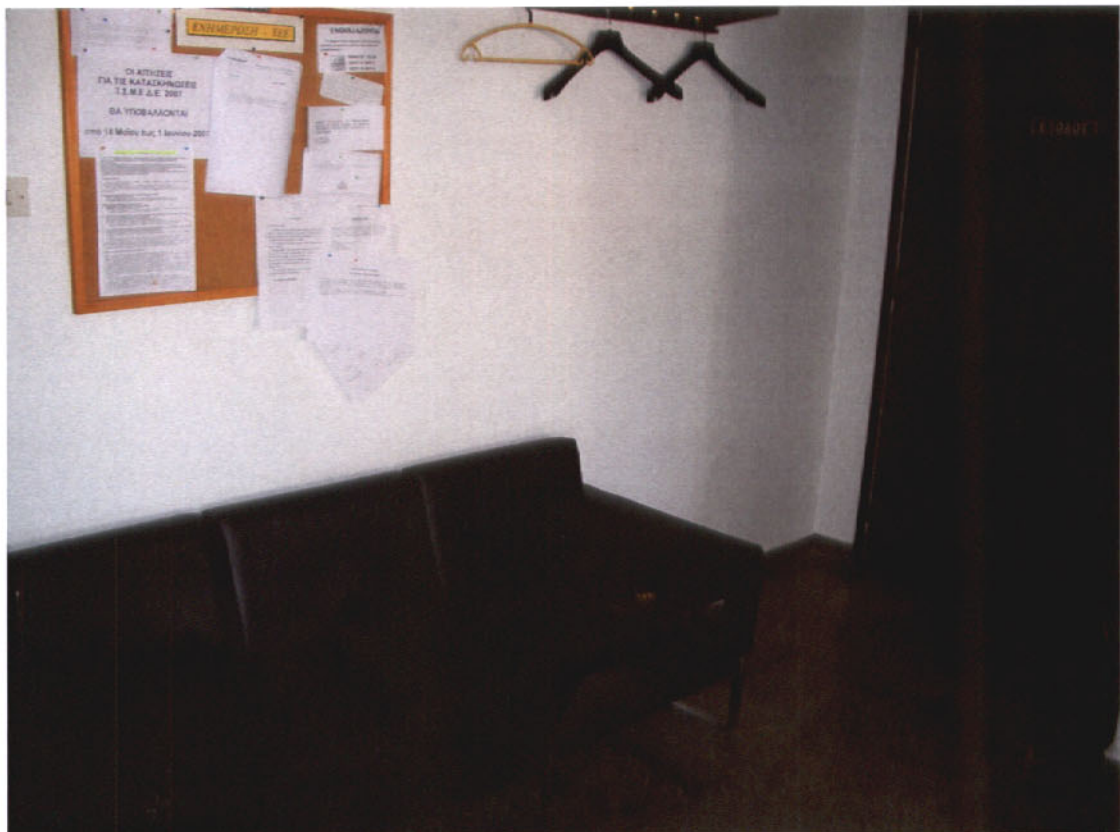
Εισερχόμενοι στα γραφεία του τετάρτου ορόφου συναντούμε το χώρο υποδοχής, από τον οποίο υπάρχει πρόσβαση για όλους τους υπόλοιπους χώρους των γραφείων. Μπορεί εύκολα να διαπιστωθεί ότι είναι σχετικά περιορισμένος και βέβαια κύριο χαρακτηριστικό του είναι ο ανεπαρκής φυσικός φωτισμός. Κατά συνέπεια στην τωρινή κατάσταση ο χρόνος παραμονής σε αυτόν περιορίζεται στο ελάχιστο.

***Φωτογραφία Νο.1\_Άποψη χώρου υποδοχής, είσοδος γραφείων ΤΕΕ/ΤΑΣ***

Η υποδοχή είναι μοναδικός χώρος (εκτός των βοηθητικών) χωρίς άμεση ωφέλεια φωτός από την κατάφωτη περίμετρο του κτιρίου.

Ο φωτισμός του συγκεκριμένου χώρου επιτυγχάνεται τόσο από το παλαιό κούφωμα – είσοδο της γραμματείας το οποίο επαναχρησιμοποιείται (βλέπε κάτοψη) όσο και από έναν καινούργιο τοίχο από υαλότουβλο, του οποίου η μορφή επιτρέπει τη διείσδυση του φωτός και κάνει αδύνατη την εξακρίβωση αντικειμένων που βρίσκονται πίσω του (παραμόρφωση ειδώλου).

Και εδώ η οροφή καλύπτεται με ψευδοροφή από γυψοσανίδα με σκοπό να κρύψει το δοκάρι που αποκαλύπτεται με την καινούργια διάταξη των τοιχοποιιών. Σημαντική επέμβαση είναι και η αλλαγή του ανοίγματος της δίφυλλης πόρτας εισόδου στην αίθουσα εκδηλώσεων – η οποία θα κατασκευαστεί ασύμμετρη ώστε ανάλογα με τις ανάγκες να ανοίγει το μεγάλο ή το μικρό φύλλο. Με τη νέα διάταξη η είσοδος εμποδίζει τον επισκέπτη να εισέλθει στον μπροστινό χώρο της αίθουσας, ώστε να μην παρατηρείται το φαινόμενο της αθρόας προσέλευσης των συνέδρων με τα εύλογα επακόλουθα.

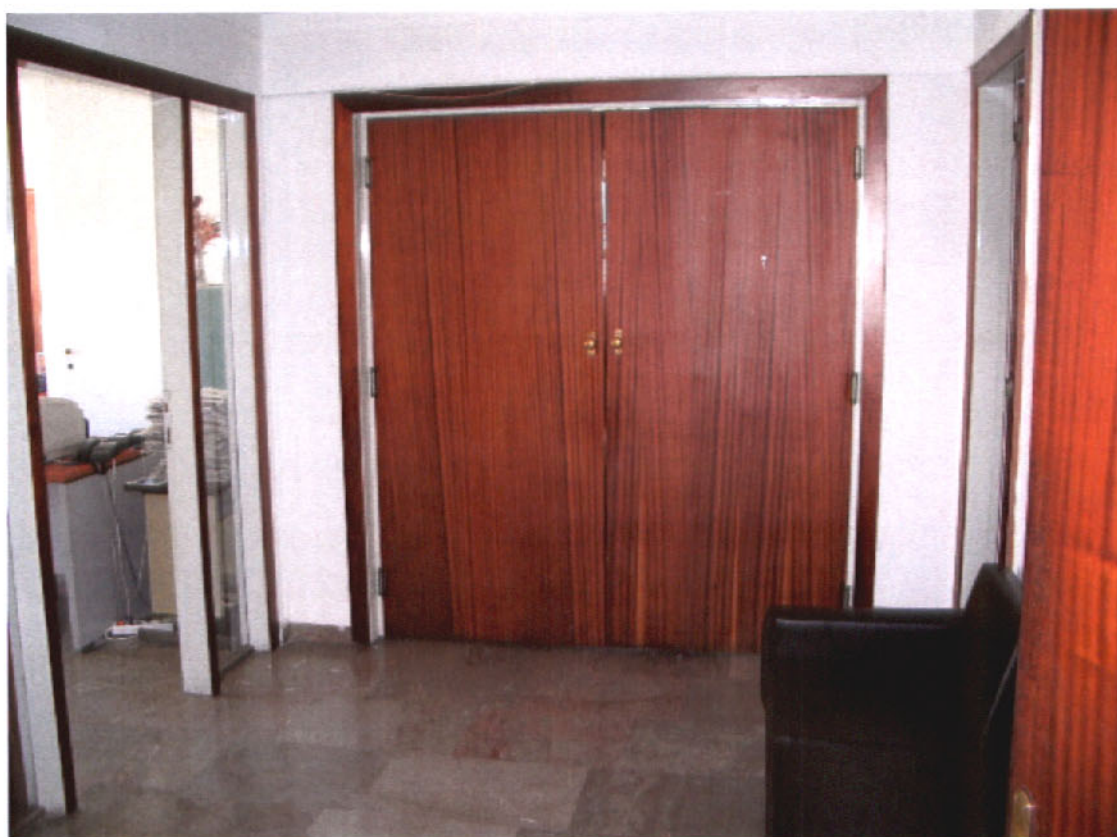
**Φωτογραφία Νο.2\_Άποψη χώρου υποδοχής, είσοδος αίθουσας πολλαπλών χρήσεων**

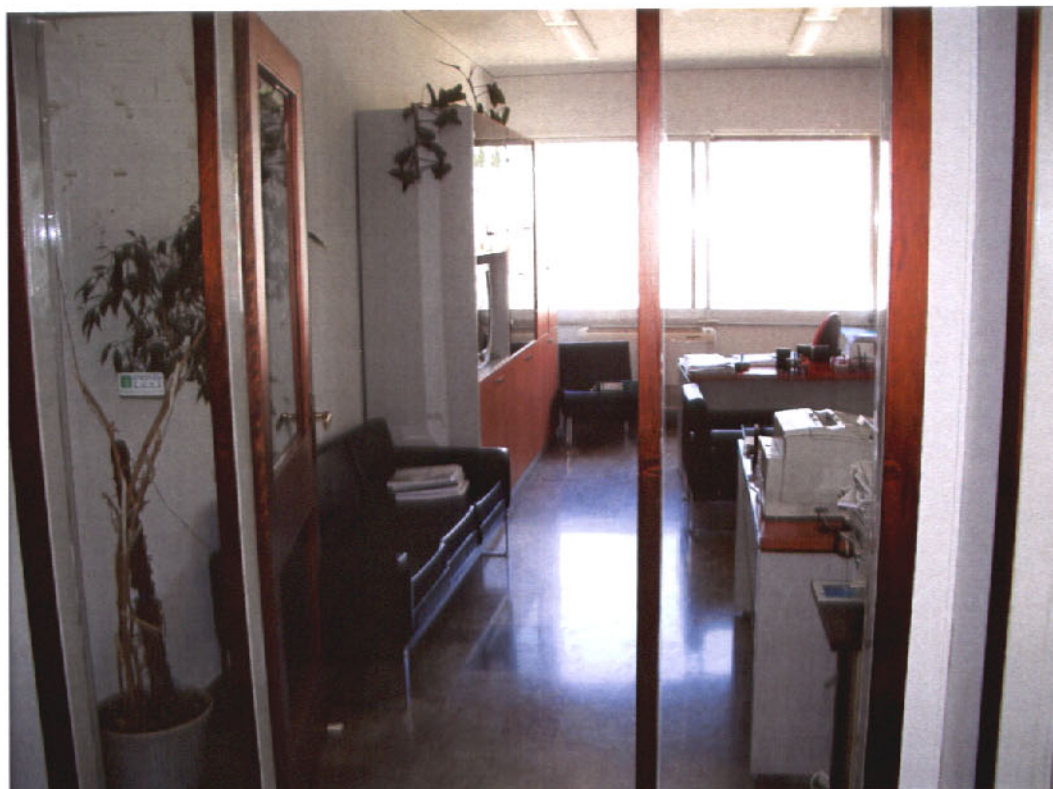
Ο δεύτερος μεγάλος χώρος των εγκαταστάσεων είναι τα γραφεία του προσωπικού το οποίο εργάζεται για το ΤΕΕ/ΤΑΣ. Τα σημερινά γραφεία χωρίζονται σε δύο ανεξαρτητους χώρους. Οι δύο αυτοί χώροι επικοινωνούν αποκλειστικά μέσω του χώρου υποδοχής όπως αυτό αποτυπώνεται στις φωτογραφίες Νο.3,4. Παρόλο που η συνολική τους επιφάνεια είναι ικανοποιητική και ο φωτισμός υπεραρκετός λόγω των μεγάλων ανοιγμάτων, στο σύνολό τους τα γραφεία δεν είναι καθόλου λειτουργικά. Στις φωτογραφίες Νο.5,6,7 και 8 αποτυπώνεται ακριβώς η σημερινή διάταξη των γραφείων.

*Φωτογραφία Νο.3\_Είσοδος γραμματείας*

Η είσοδος στη γραμματεία έχει αριστερά την κεντρική είσοδο και άποψη του χώρου υποδοχής, δεξιά την είσοδο του γραφείου του προέδρου και μπροστά οπτική επαφή με τα άλλα γραφεία της γραμματείας και ανεμπόδιστη θέα. Στο σχέδιο της κάτοψης που προτείνεται δηλαδή δεν είναι μια θέση απομονωμένη ούτε δωμάτιο ξεχωριστό.

Στην είσοδο αυτή και μόνο τοποθετείται ψευδοροφή από γυψοσανίδα. Δημιουργούνται ερμάρια για την αποθήκευση γραφικής ύλης – φακέλων – βιβλίων και η μικρή υπάρχουσα αποθήκη παραμένει ως έχει, με αλλαγή όμως του κουφώματος (βλέπε σχέδια) και κατασκευή ραφιών για αποθήκευση διαφόρων πραγμάτων.

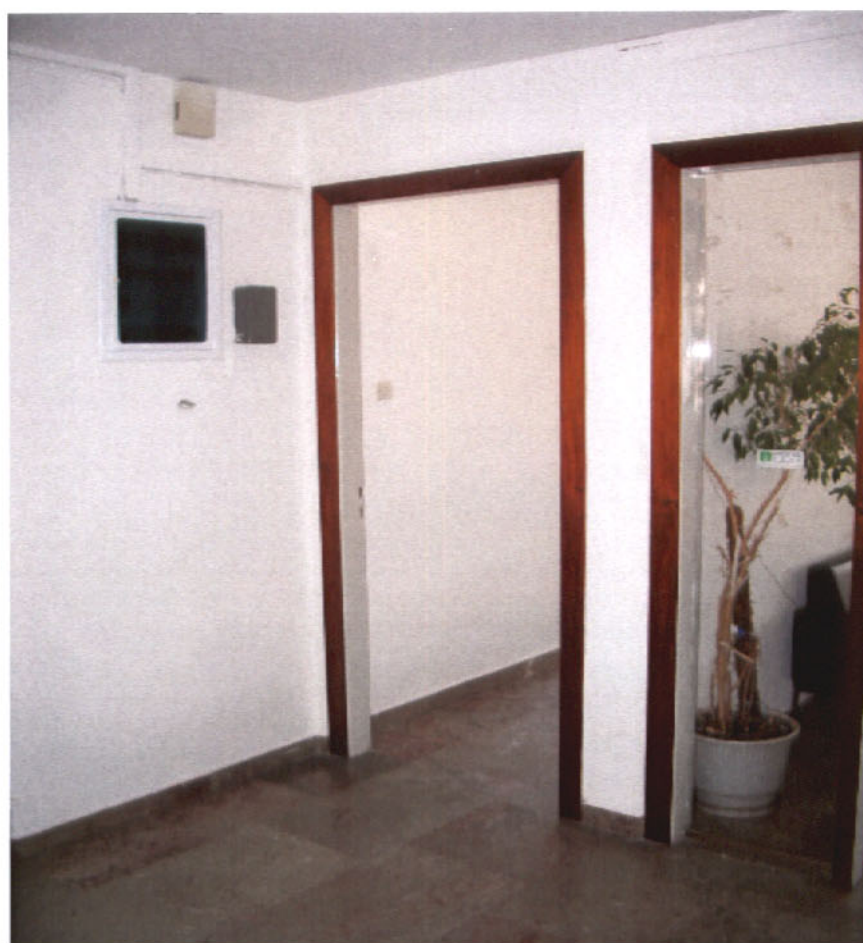
*Φωτογραφία Νο.4\_Είσοδος δεύτερου χώρου γραμματείας*

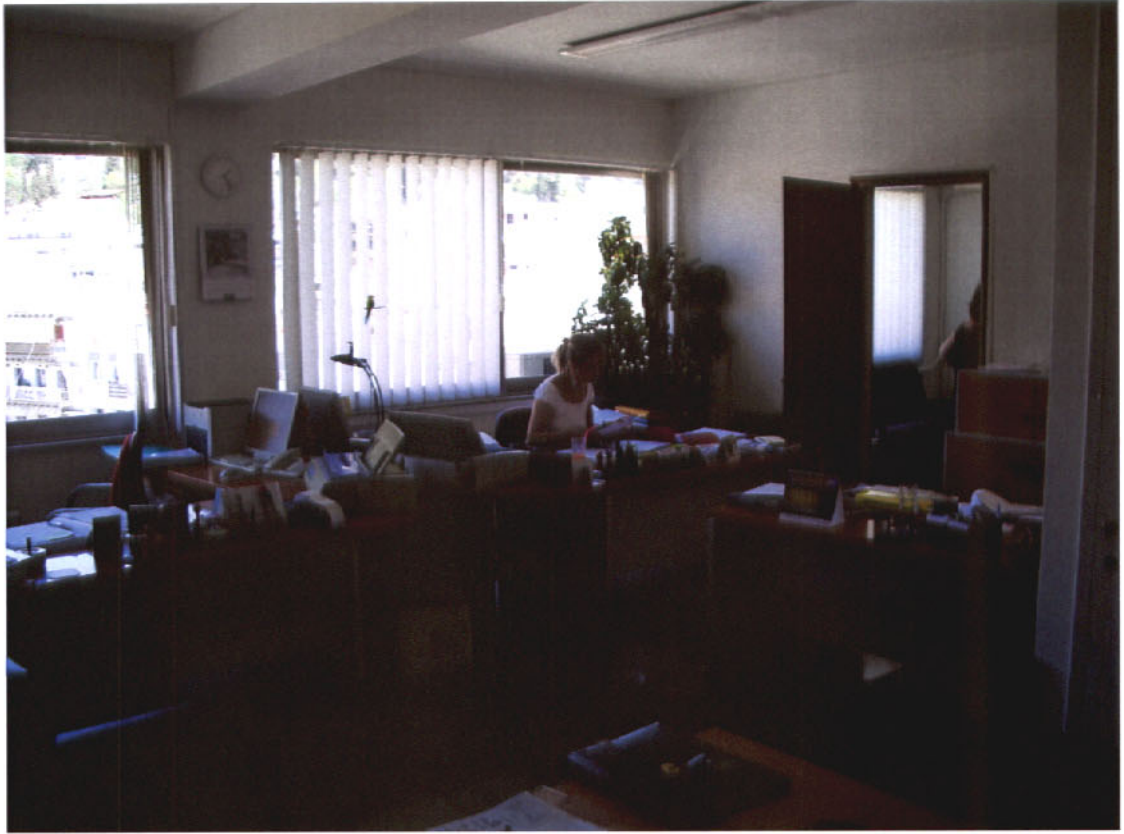
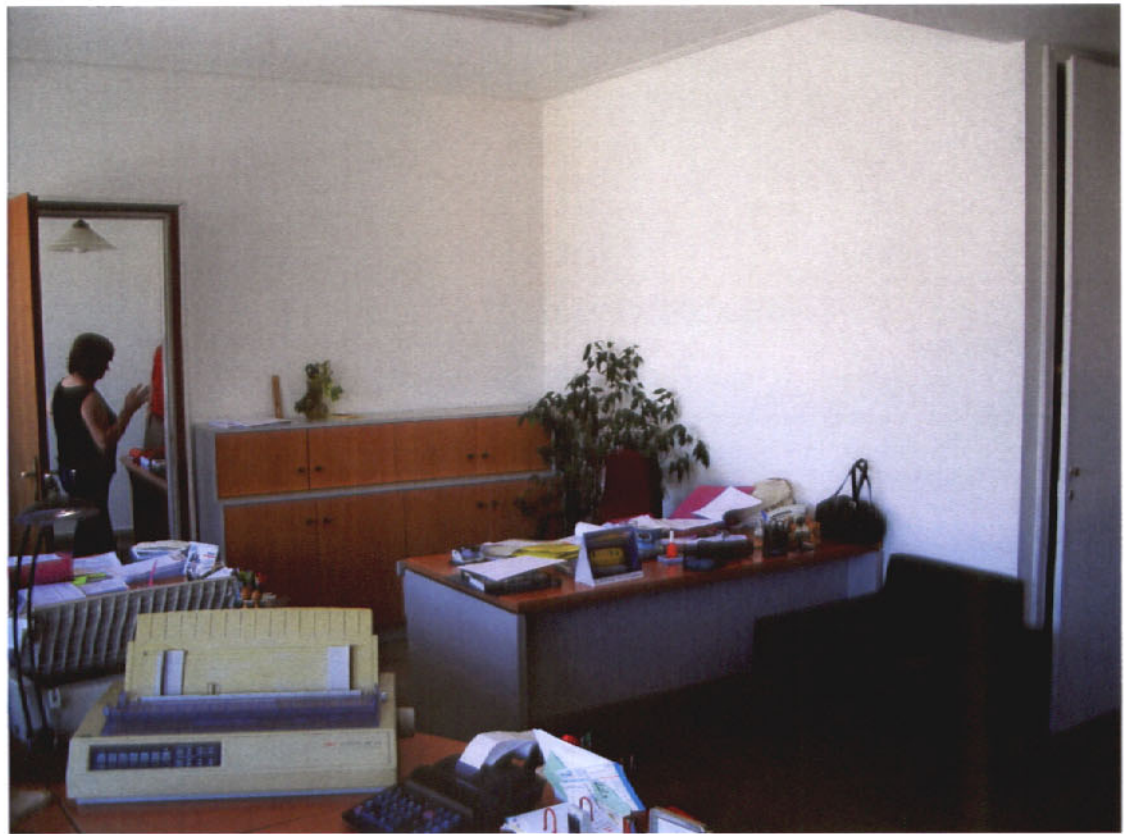
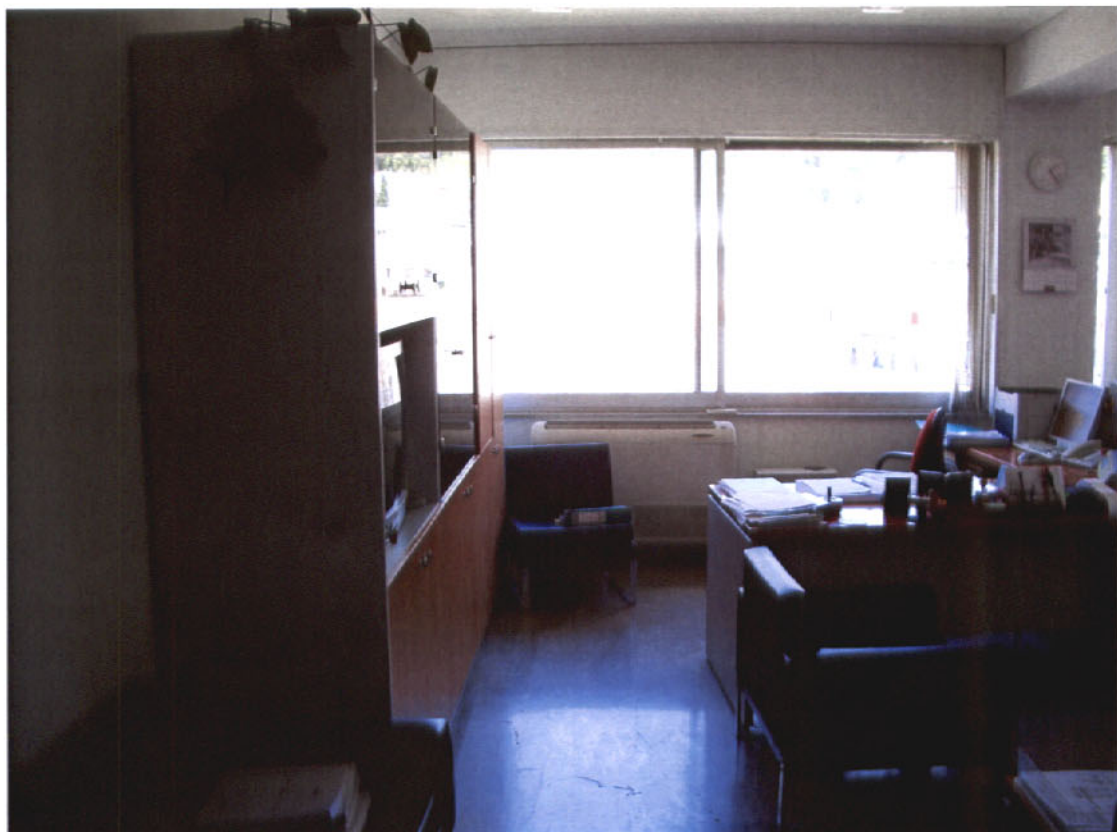
*Φωτογραφίες Νο.5,6,7\_Σημερινή διάταξη γραμματείας*

Η θέση αυτή, που καθορίζει και την πορεία των εισελθόντων αλλά και τη διάταξη όλου του χώρου, υπαγορεύτηκε από τρεις ανάγκες που καθόρισαν και το όλο σχήμα της κάτοψης που προτείνει η μελέτη : α) το μέγιστο του γραφείου του προέδρου μέχρι την προβολή του δοκαριού της υφιστάμενης αίθουσας γραμματείας, χωρίς όμως να χρησιμοποιηθεί όλος αυτός ο χώρος που είναι αρκετά μεγάλος γι' αυτό το σκοπό, β) η απευθείας κίνηση του επισκέπτη με εύκολη πρόσβαση 1) του γραφείου του προέδρου, η είσοδος του οποίου στην υφιστάμενη κατάσταση είναι μη βολική και μακρινή και 2) της γραμματείας, χωρίς όμως η αναμονή του να ενοχλεί και να παρεμποδίζει το έργο των γραματέων και όσων εργάζονται στα γραφεία (όχι άμεση

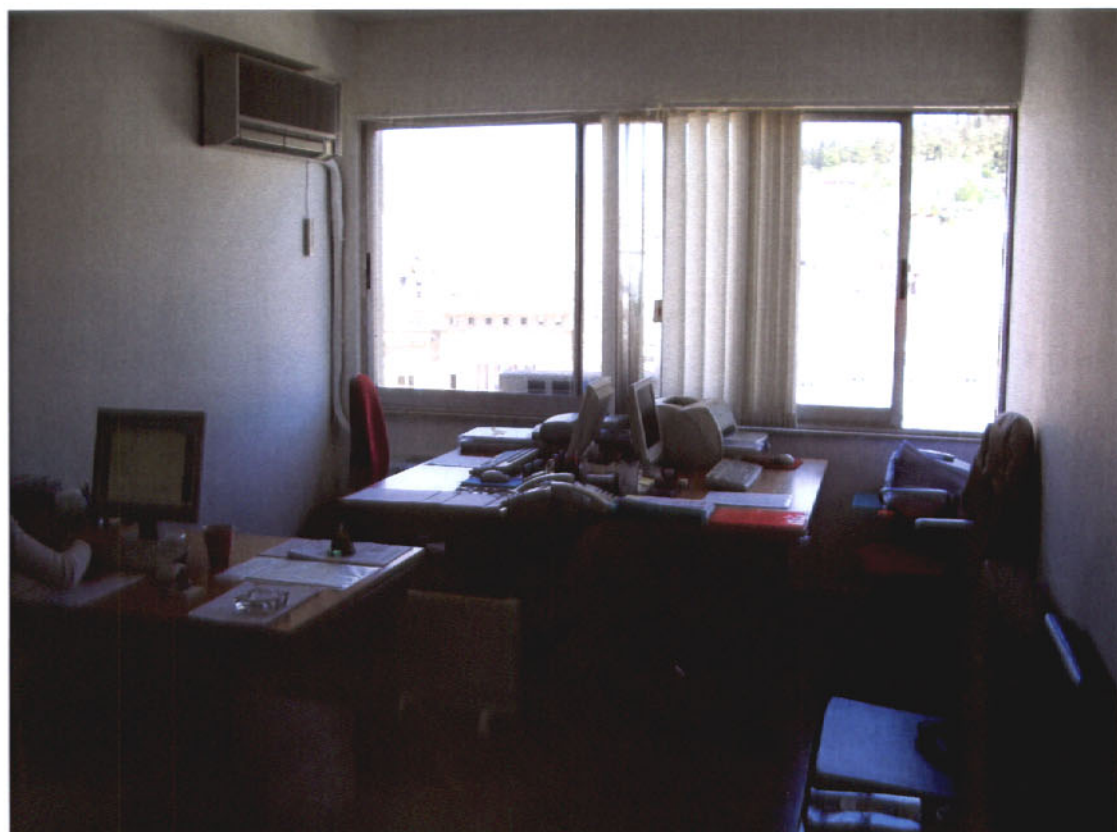
*Φωτογραφία Νο.8\_Σημερινή διάταξη δεύτερου χώρου γραμματείας*

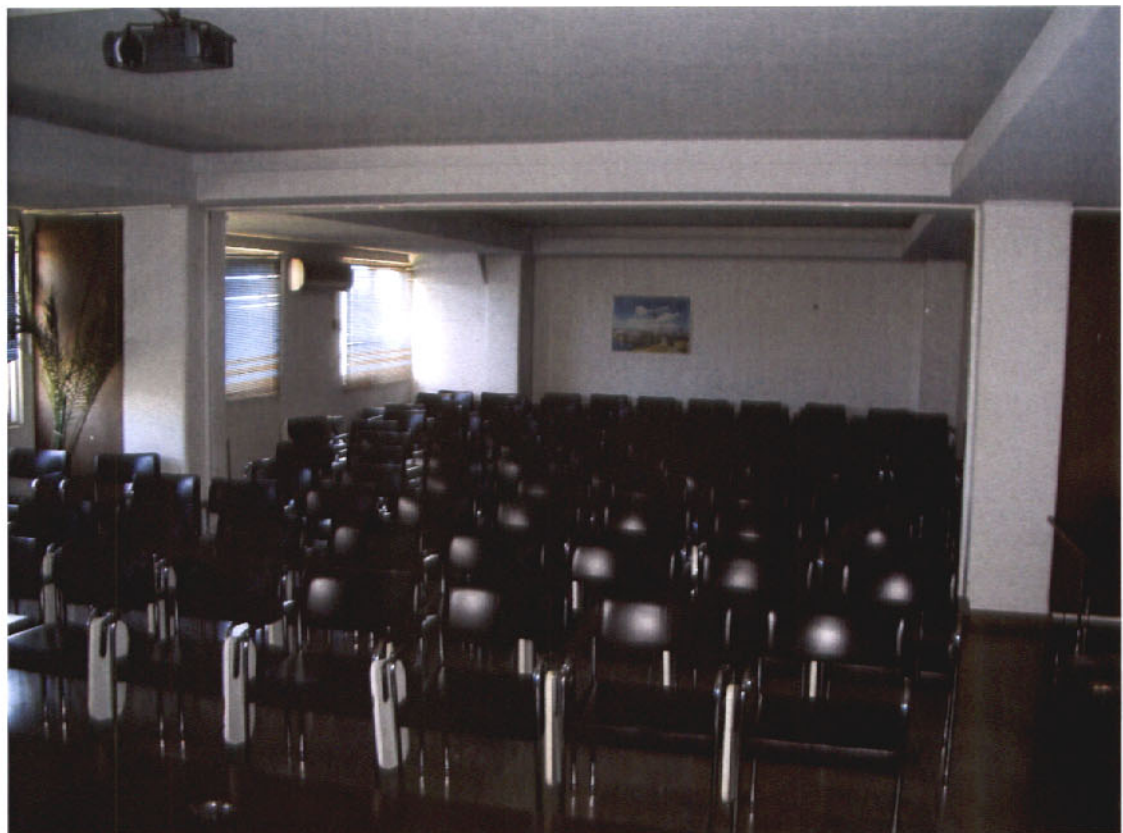
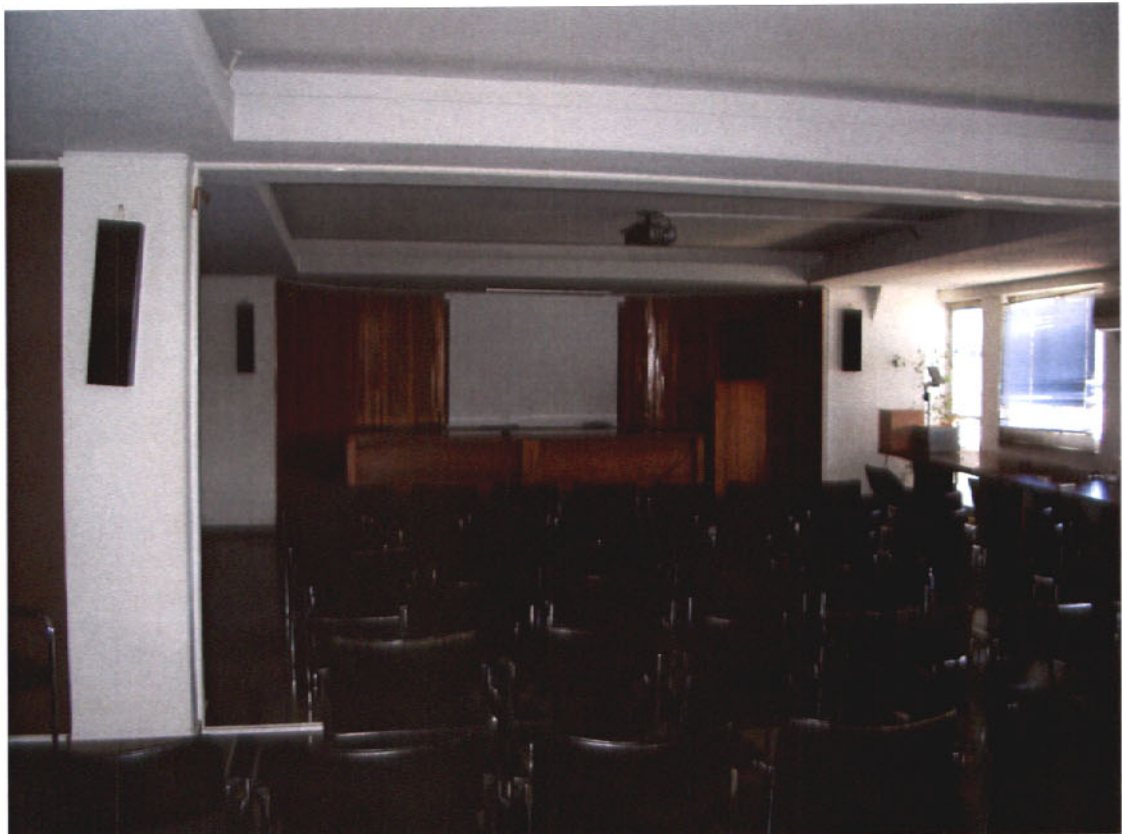
Η αίθουσα εκδηλώσεων έχει δυνατότητα φιλοξενίας αρκετών ατόμων (περίπου 80), διαθέτει μεγάλα ανοίγματα τα οποία προσφέρουν φυσικό φωτισμό, ωστόσο χρειάζεται άμεση παρέμβαση ώστε να βελτιωθούν τομείς όπως οι οπτικοακουστικές δυνατότητες της αίθουσας και η θερμομόνωσή της καθώς από την πρώτη στιγμή διαπιστώθηκε χαμηλότερη θερμοκρασία στο συγκεκριμένο χώρο σε σχέση με τους υπόλοιπους χώρους τουλάχιστον 3° C.

*Φωτογραφίες Νο.9,10\_Αίθουσα πολλαπλών χρήσεων*

Ο χώρος των εισηγητών αλλάζει. Καθαιρείται το ένα κοίλο τμήμα του οπίσθιου τοίχου μαζί με όλη την ακαλαίσθητη ραμποτέ ξυλεια, ώστε να ανοίξει ο χώρος. Ο τοίχος που μένει γυμνός, δέχεται μια φάση από MDF στο ύψος της ράχης των καθισμάτων και βάφεται, ενώ από τη φάση και πάνω επενδύεται με ταπετσαρία. Το πλατό μεγαλώνει με επέκταση της ξύλινης κατασκευής του και αλλάζει σχήμα ώστε να είναι πιο άνετο, πιο μεγαλοπρεπές και το δάπεδο του ντύνεται με μοκέτα ώστε να απορροφούνται οι υπόκωφοι ήχοι που δημιουργούνται από το περπάτημα, με τις γωνίες να καλύπτονται με ορειχάλκινη γωνία.

Είναι επίσης επιθυμητή η προαιρετική απομόνωση, όταν είναι ανάγκη, της αίθουσας από τις πηγές φυσικού φωτός, θορύβου και ψύχους ή θερμότητας που συνιστούν τα μεγάλα ανοίγματα που υπάρχουν εκεί, σε περιπτώσεις προβολής slides η η χρήση συναφών μέσων προβολής. Προτείνεται η τοποθέτηση βαριών σκούρων κουρτινών.

Τα γύψινα κατασκευάσματα της υπάρχουσας οροφής με το ρελιέφ σοβά καθαιρούνται και αντικαθίστανται με οροφή από κοινή αλλά και τρυπητή γυψοσανίδα, ώστε να εκμεταλλευτούμε τις ηχομονωτικές της ιδιότητες.

Ο φωτισμός περιλαμβάνει χωνευτά φωτιστικά σώματα τύπου PL 19x19 χρωμέ και τα χρώματα που θα χρησιμοποιηθούν θα είναι φωτεινά, ειδικά στο χώρο πίσω από τους εισηγητές.

Τέλος, τα αντιαισθητικά χωρίσματα από φθινό καπλαμά ανάμεσα στις κολώνες και στην τοιχοποιία αφαιρούνται ώστε ο χώρος να «ανοίξει» και να προσφέρει ένα είδος υποτυπώδους διαδρόμου για τους συνέδρους.

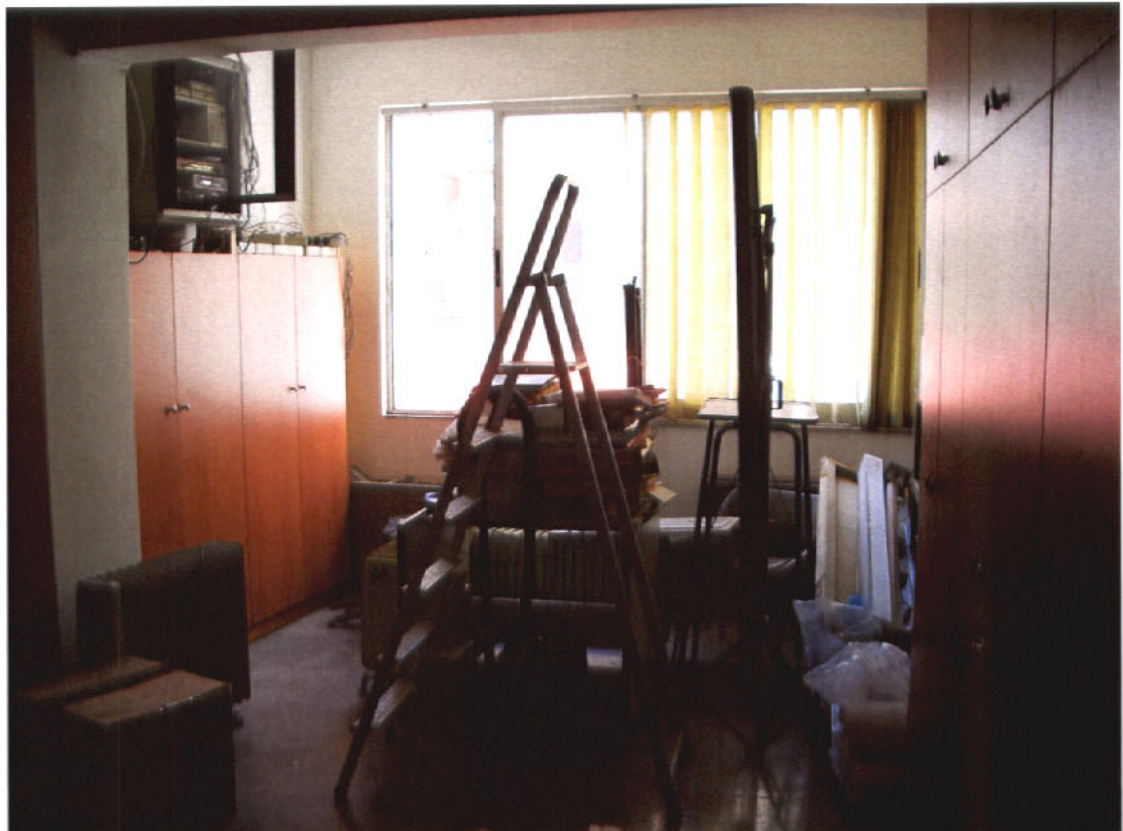
Το σύνολο των υπόλοιπων χώρων μπορούν να ανακατασκευαστούν σε δεύτερη φάση, καθώς δε χρήζουν άμεσης ανακαίνισης και δεν είναι πρωτεύουσας σημασίας χώροι για τη λειτουργία του τμήματος. Η βιβλιοθήκη και οι χώροι υγιεινής βρίσκονται σε σχετικά καλή κατάσταση. Επιπλέον, το παρασκευαστήριο/κουζίνα έχει ήδη αρκετές δυνατότητες και διατηρώντας την σημερινή του κατάσταση ώστε καλύπτει τις ανάγκες του προσωπικού.

*Φωτογραφία Νο.12\_Άποψη αποθηκευτικού χώρου/αρχείου*

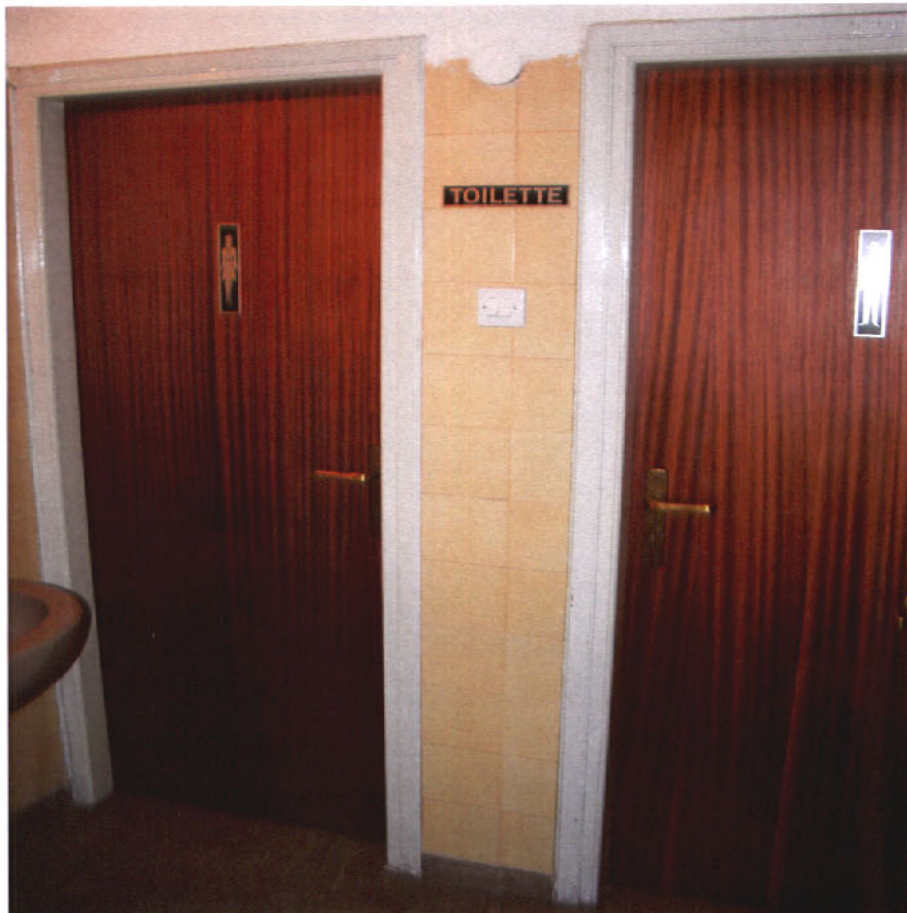
*Φωτογραφία Νο.13\_Χώροι υγιεινής*

Οι βοηθητικοί χώροι (κουζίνα, υγιεινή, βιβλιοθήκη) δεν αλλάζουν διότι κρίνονται ως επαρκείς.

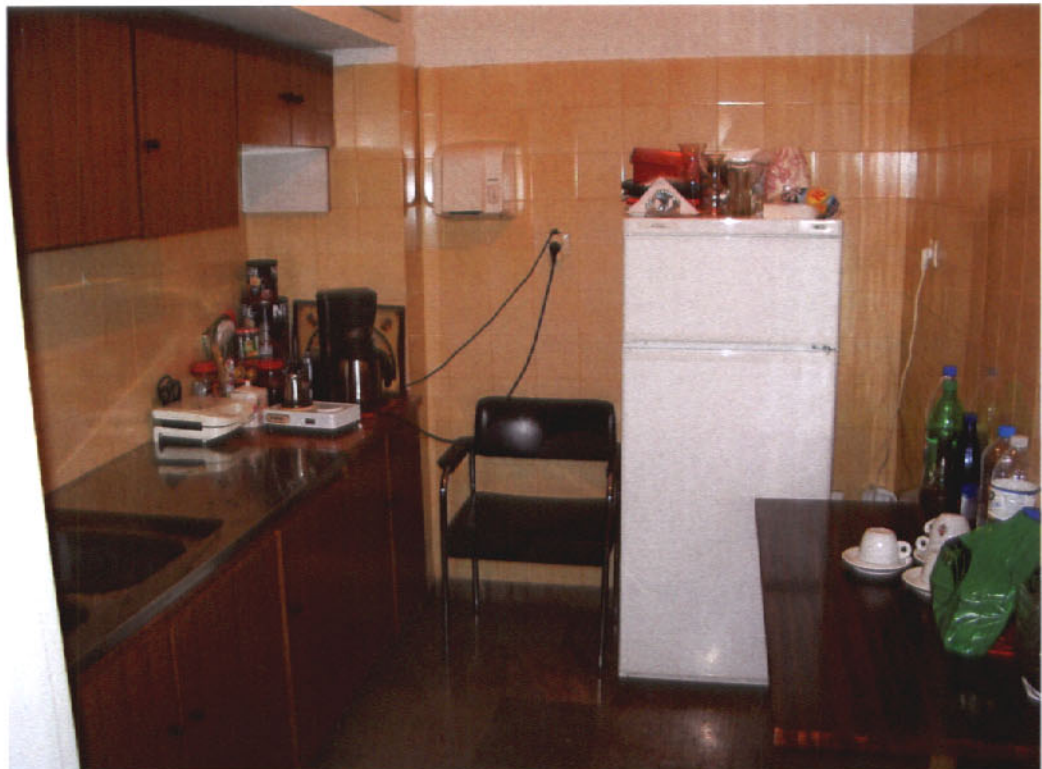
*Φωτογραφία Νο.14\_Κουζίνα/παρασκευαστήριο*
