3^ο ΚΕΦΑΛΑΙΟ: ΚΤΙΡΙΑΚΕΣ ΕΓΚΑΤΑΣΤΑΣΕΙΣ ΠΑΡΑΓΩΓΗΣ ΕΛΙΑΣ

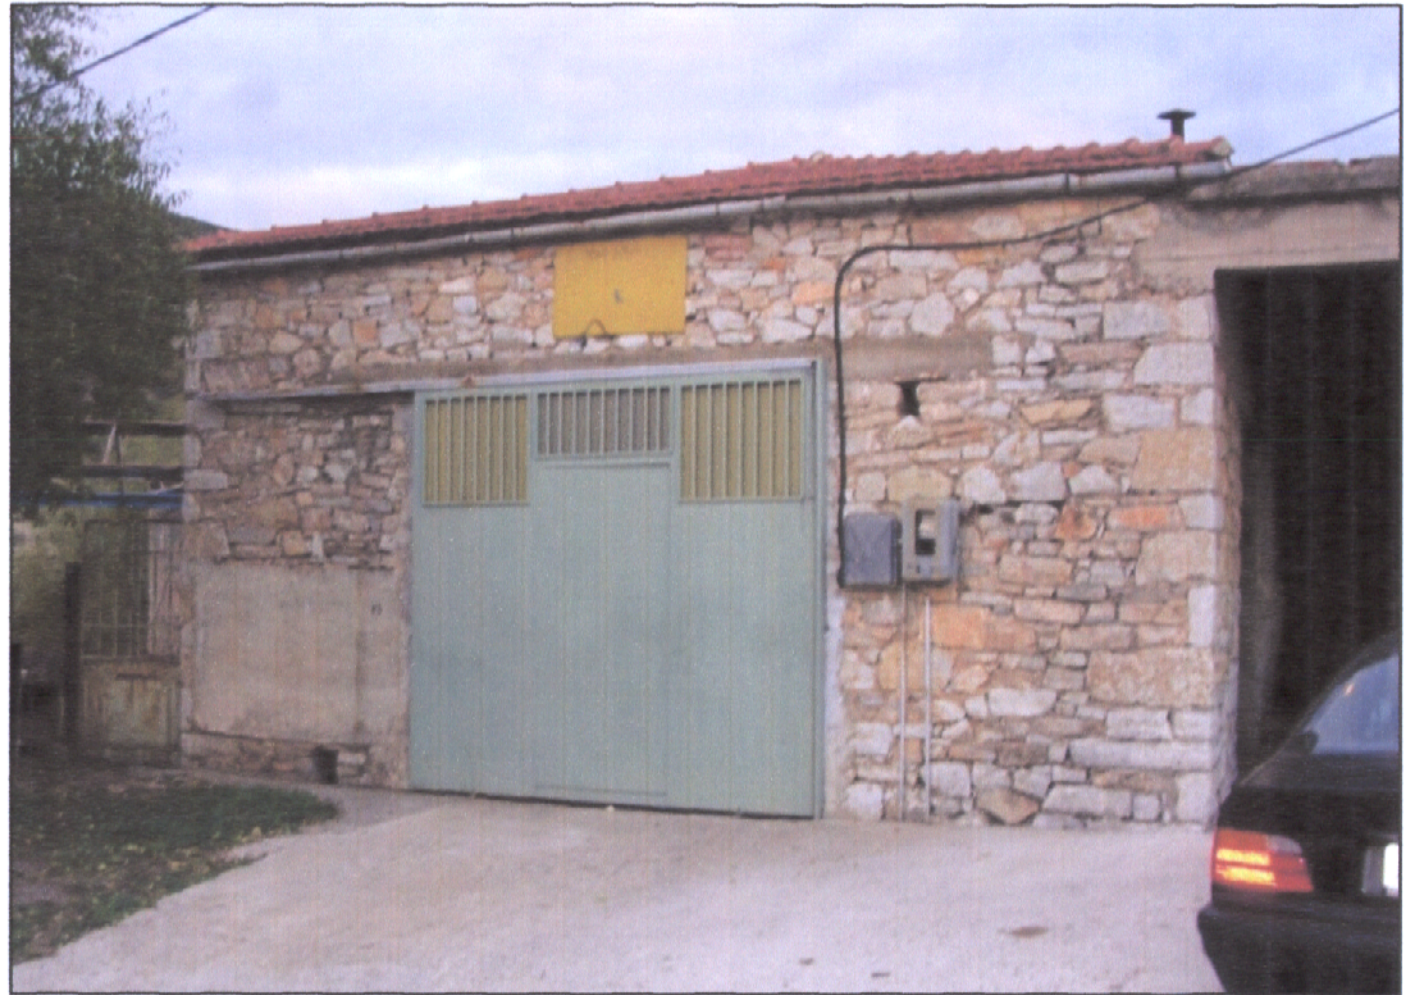
*Εικόνα 3.17: Το ελαιοτριβείο του
Μαμαρέλη στα Πενταόρια
Πηγή: Αρχείο Π. Αραβαντινού*

Το ελαιοτριβείο του Μαμαρέλη στα Πενταόρια, άρχισε να λειτουργεί το 1930 και μόλις το 2004 σταμάτησε τη λειτουργία του. Πέρασε από όλες τις τεχνολογικές φάσεις.

Το κτίριο είναι μονόχωρο πέτρινο και συμπληρώνεται με στοιχεία από μπετόν και τσιμεντόπλινθους στις προεκτάσεις του, τόσο δίπλα στον αποθηκευτικό ημιστεγασμένο χώρο, όσο και πίσω στον επίσης ημιστεγασμένο χώρο αποβολής των φύλλων της ελιάς, ο οποίος βρίσκεται σε ψηλότερο επίπεδο.

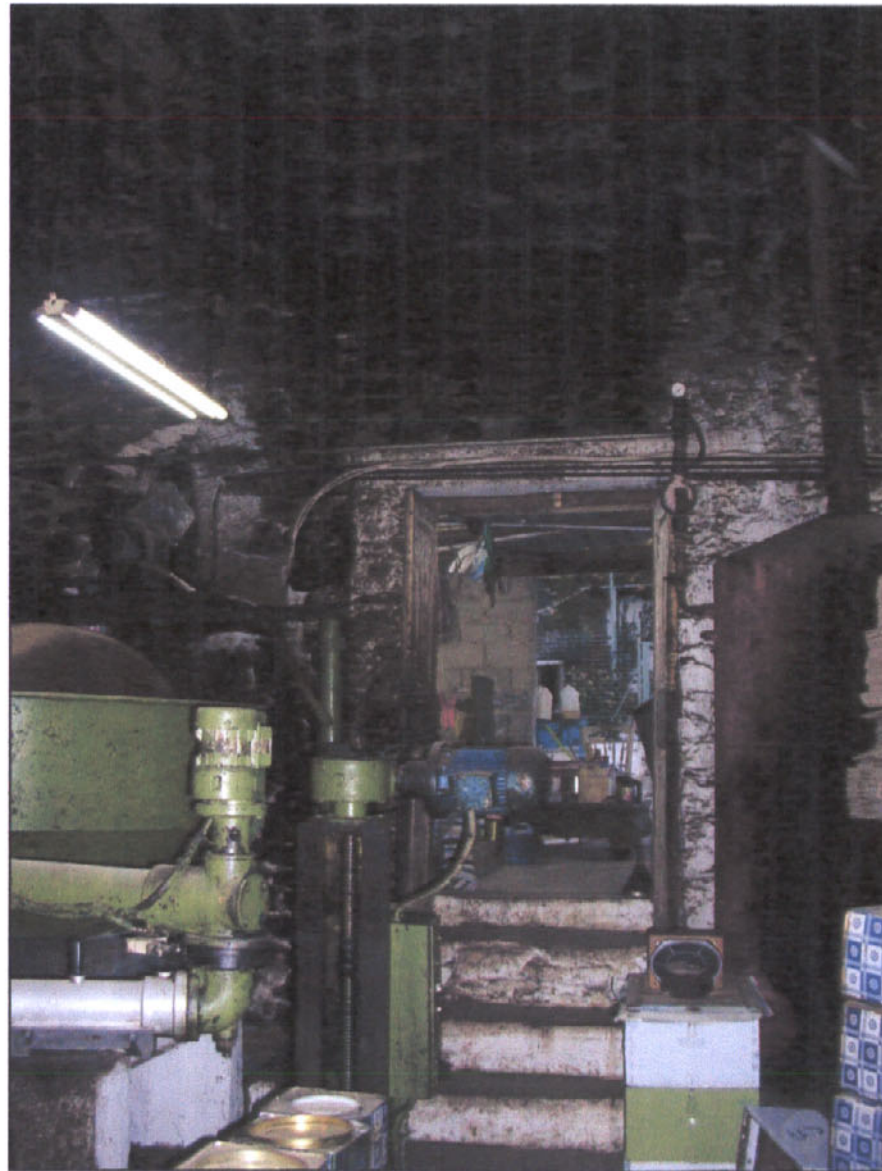
*Εικόνα 3.18: Ο παράπλευρος χώρος
σε ψηλότερο επίπεδο.
Πηγή: Αρχείο Π. Αραβαντινού*

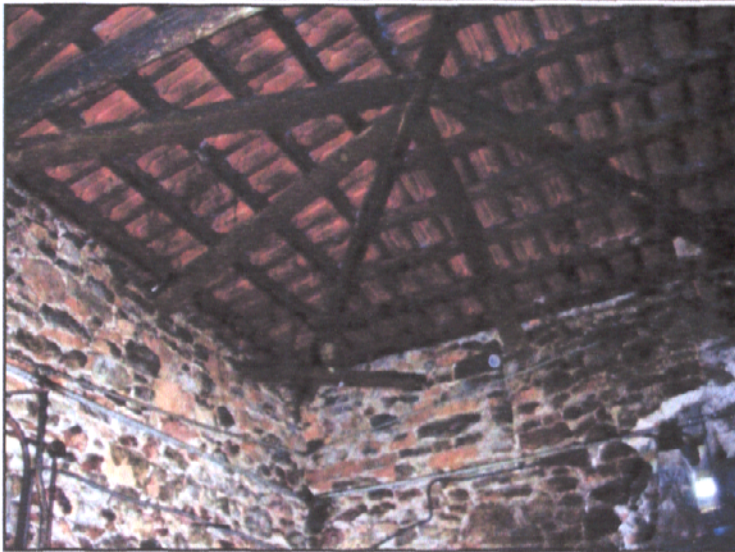
*Εικόνα 3.19: Η κεραμοσκεπή.
Πηγή: Αρχείο Π. Αραβαντινού*

Οι πόρτες είναι ξύλινες σε αντίθεση με τα παράθυρα τα οποία είναι σιδερένια με υαλοπίνακες. Η κεραμοσκεπή είναι εμφανής στο εσωτερικό του κτιρίου, όπως σε όλα τα ελαιοτριβεία της περιοχής.

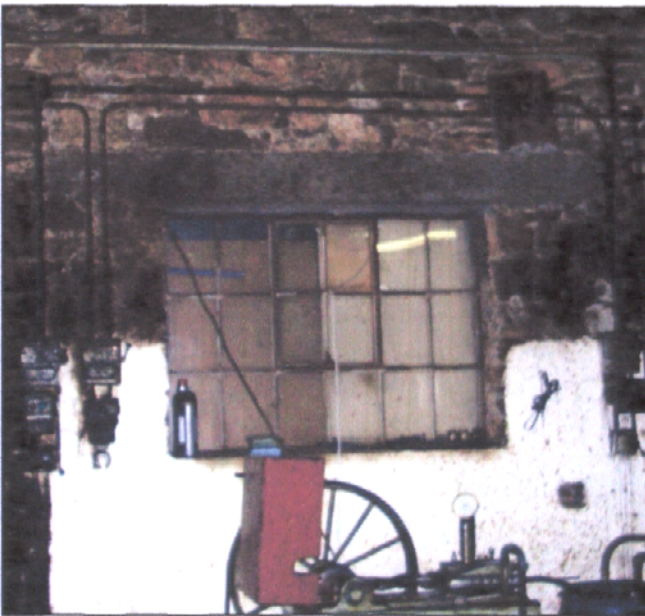
*Εικόνα 3.20: Παράθυρο από το
ελαιοτριβείο του Μαμαρέλη.
Πηγή: Αρχείο Π. Αραβαντινού*

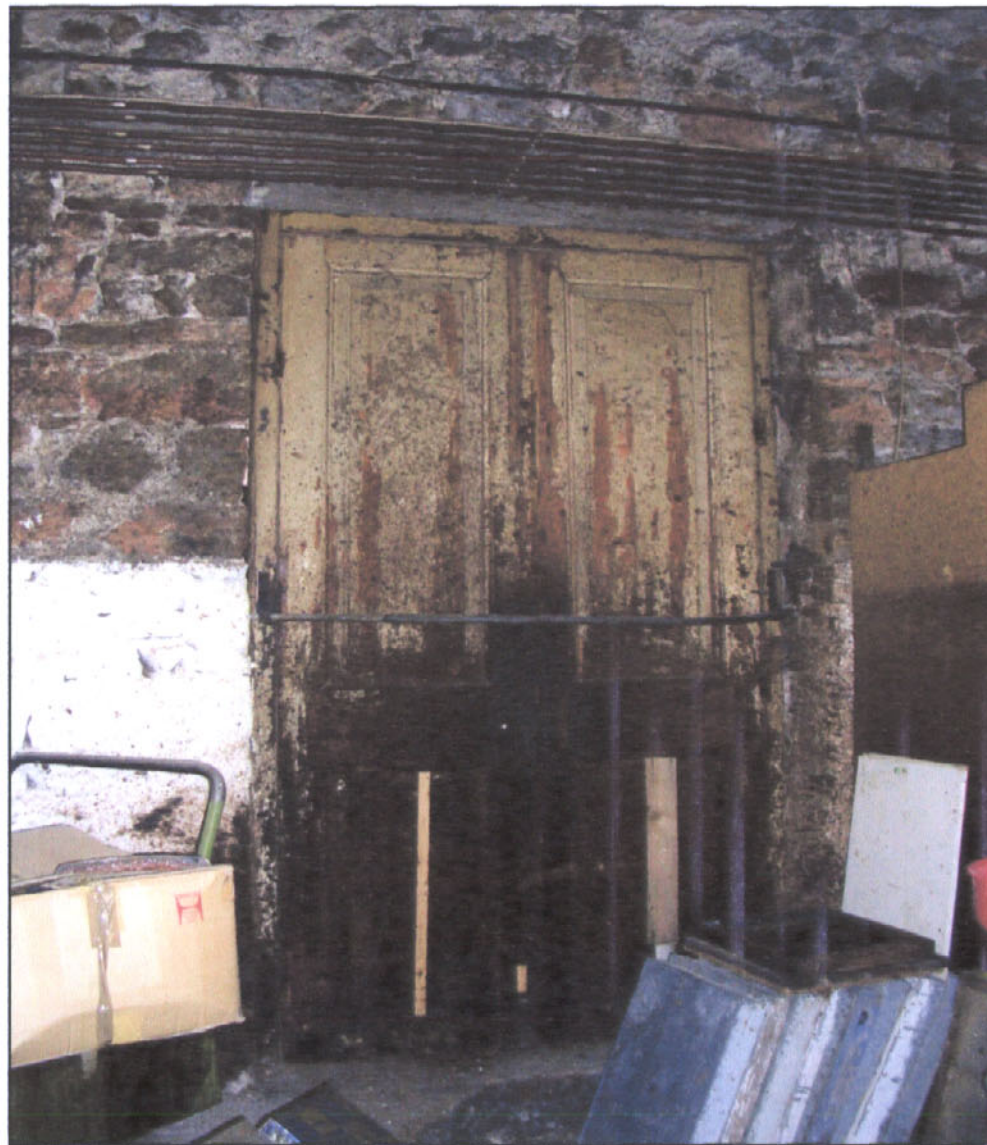
*Εικόνα 3.21: Πόρτα από το ελαιοτριβείο του Μαρμαρέλη.
Πηγή: Αρχείο Π. Αραβαντινού*

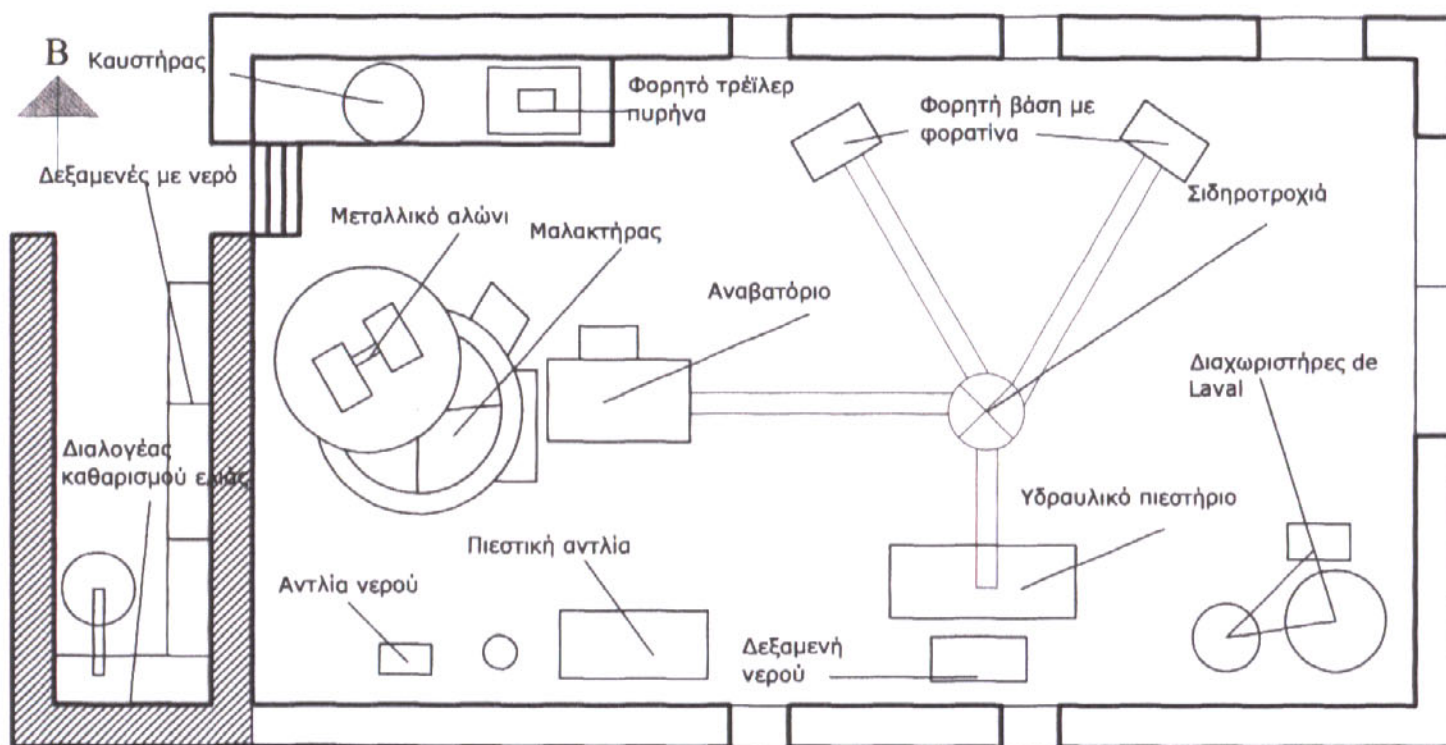
*Εικόνα 3.22: Σκαρίφημα κάτοψης ελαιοτριβείου Μαμαρέλη.
Πηγή: Αρχείο Π. Αραβαντινού*

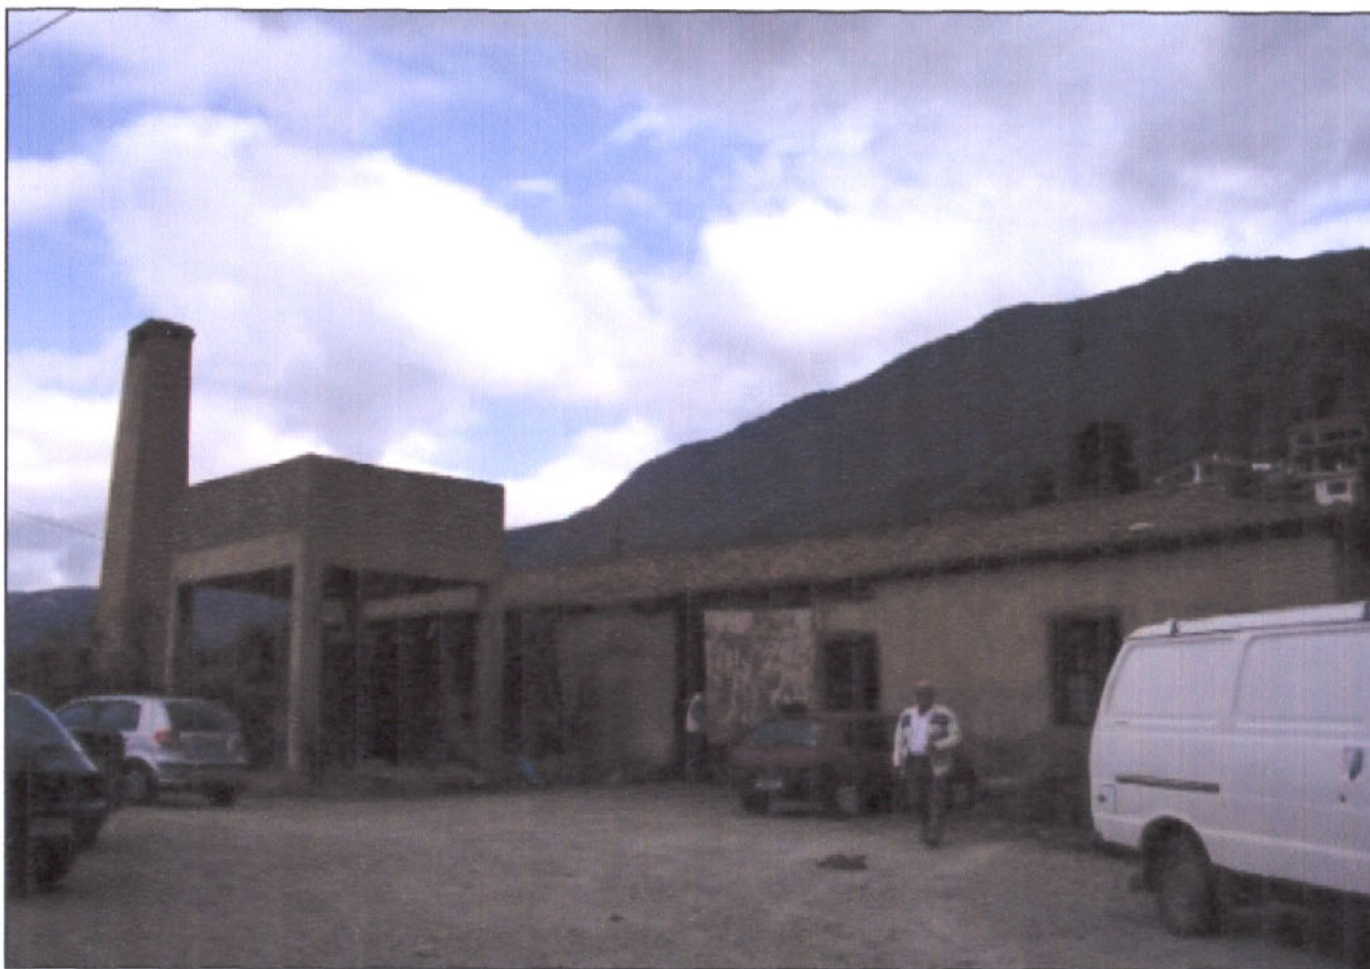
*Εικόνα 3.23: Νότια όψη του
Ελαιοτριβείου του Η. Δημητρίου.
Πηγή: Αρχείο Π. Αραβαντινού*

Το κτίριο είναι επίμηκες (1:3 η αναλογία του), τοποθετημένο στο κέντρο 2,5 στρεμμάτων και φέρει διπλή δίρριχτη κεραμοσκεπή. Οι όψεις του ελαιοτριβείου είναι απλές με ελάχιστα ανοίγματα. Στη δυτική όψη φέρει επιβλητικό φουγάρο από πυρίμαχα τούβλα, στο οποίο έκαιγαν τον πυρήνα για να ζεστάνουν νερό ενώ στη δεύτερη ρεχνολογική φάση τα μηχανήματα κινούνταν με τη βοήθεια του ατμού (ατμοκίνηση).

Στη νότια-κεντρική όψη έχει κατασκευαστεί, σε πρόσφατη χρονική περίοδο, σιλό, στο οποίο περισυνέλλεγαν το νσπό πυρήνα που απέμενε μετά την πίεση των ελαιών. Οι τοίχοι του ελαιοτριβείου είναι επιχρισμένοι τόσο εξωτερικά όσο και εσωτερικά. Οι ωμόπλινθοι στηρίζονται σε πέτρινη βάση και είναι κτισμένοι ανάμεσα σε κεραμικά κομμάτια, ενώ ξυλοδεσιές δένουν το κτίριο περιμετρικά.

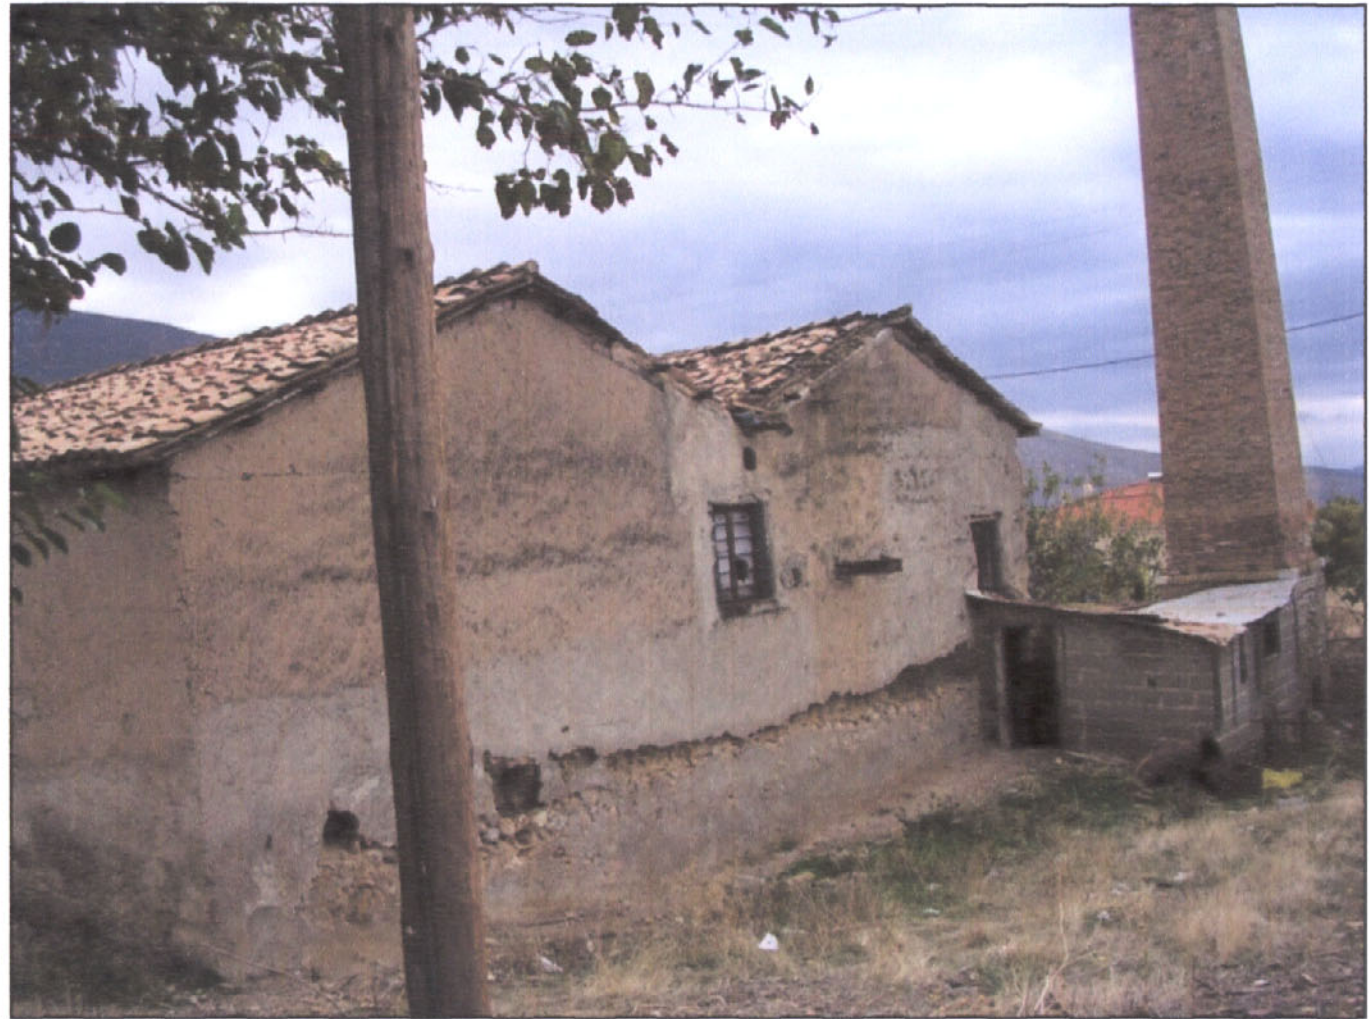
*Εικόνα 3.24: Δυτική όψη του Ελαιοτριβείου του Η. Δημητρίου.
Πηγή: Αρχείο Π. Αραβαντινού*

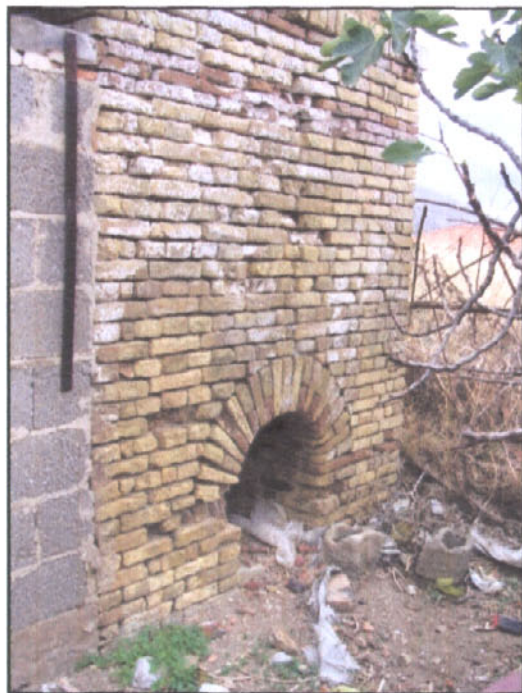
*Εικόνα 3.25: Το
φουγάρο του
Ελαιοτριβείου.
Πηγή: Αρχείο Π.
Αραβαντινού*

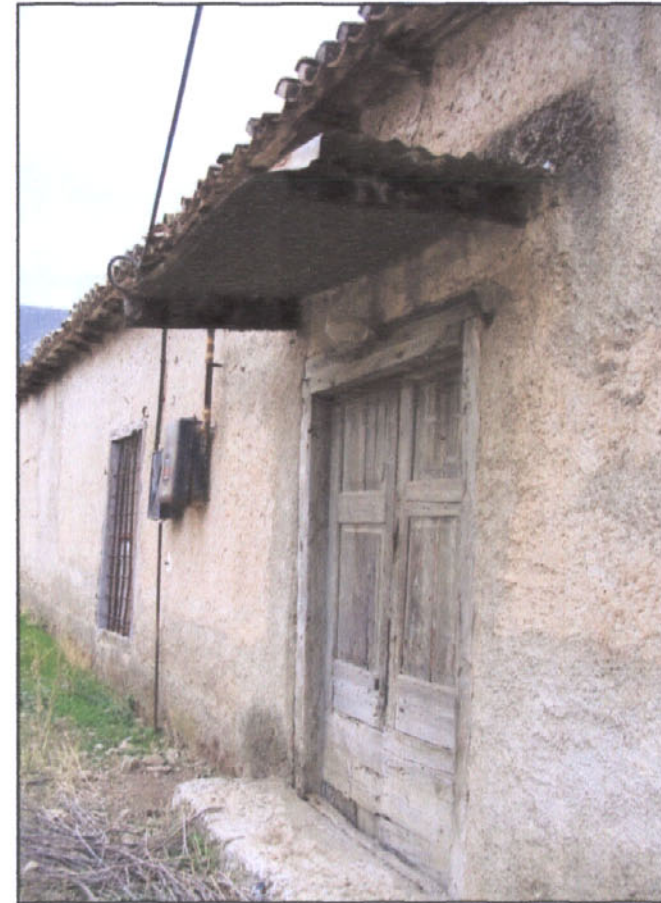
Εικόνα 3.26: Τα ανοίγματα του ελαιοτριβείου του Δημητρίου στο Χρισσό.

Τα ανοίγματα δεν είναι πολλά στις όψεις γι' αυτό και είναι αρκετά μεγάλα. Τα παράθυρα είναι ξύλινα με σιδερένια προστατευτικά κάγκελα και με εμφανείς τις ξυλοδεσιές στο πάνω μέρος του παραθύρου, τόσο εξωτερικά όσο και εσωτερικά. Οι πόρτες είναι μόνο δύο, μία σιδερένια στην κεντρική-νότια όψη και μία ξύλινη στη βόρεια, ενώ φαίνεται ότι παλιότερα υπήρχε άλλη μία επιπλέον βορινή, την οποία στη συνέχεια έκλεισαν για λειτουργικούς λόγους.

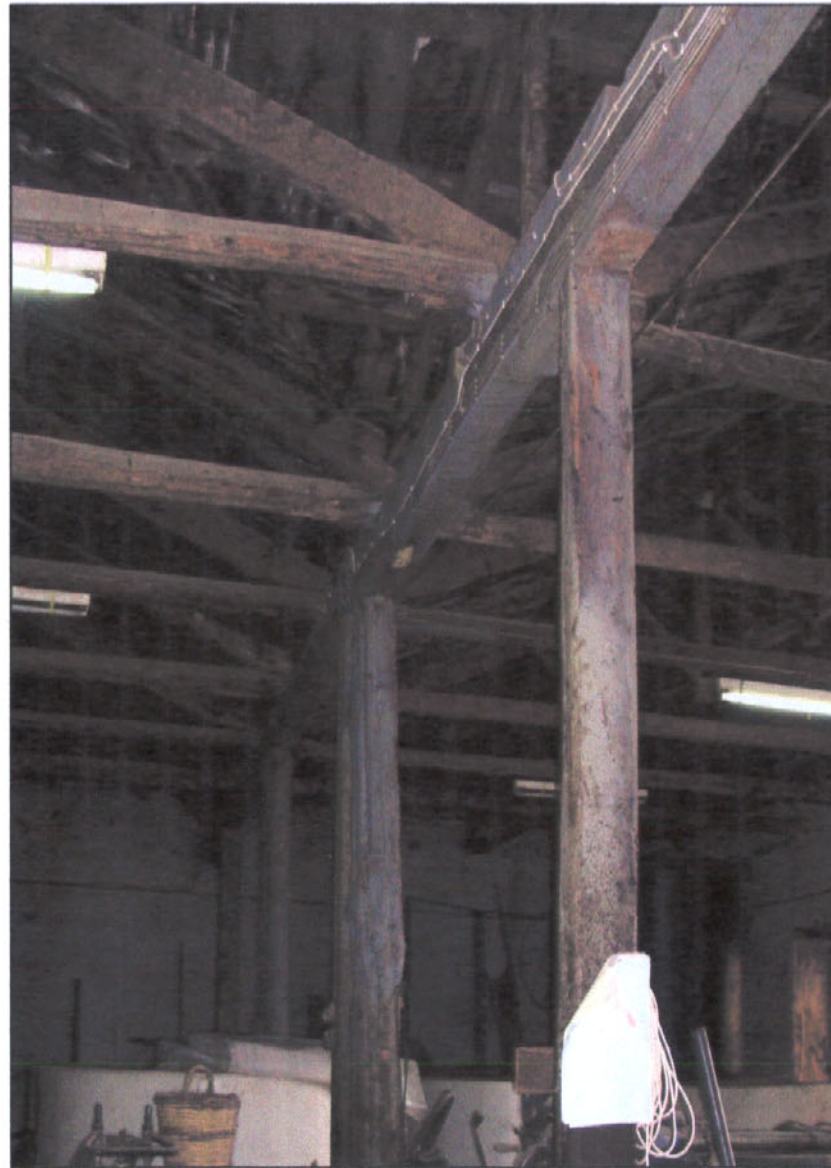
*Εικόνα 3.28: Τα κεντρικά στηρίγματα της στέγης με τον εμφανή σκελετό.
Πηγή: Αρχείο Π. Αραβαντινού*

Στο εσωτερικό φαίνεται ο σκελετός της ξύλινης δίρριχτη στέγης. Το χώρο διαχωρίζει σειρά ξύλινων στηριγμάτων της σκεπής. Ενώ στη βόρεια όψη υπάρχει εντοιχισμένο καζάνι στο οποίο έβραζαν το νερό. Η τροφοδοσία του νερού γίνονταν μέσω ενός εξωτερικού σωλήνα, ο οποίος ήταν συνδεδεμένος με κτιστή στέρνα στη βόρεια απόληξη του οικοπέδου.

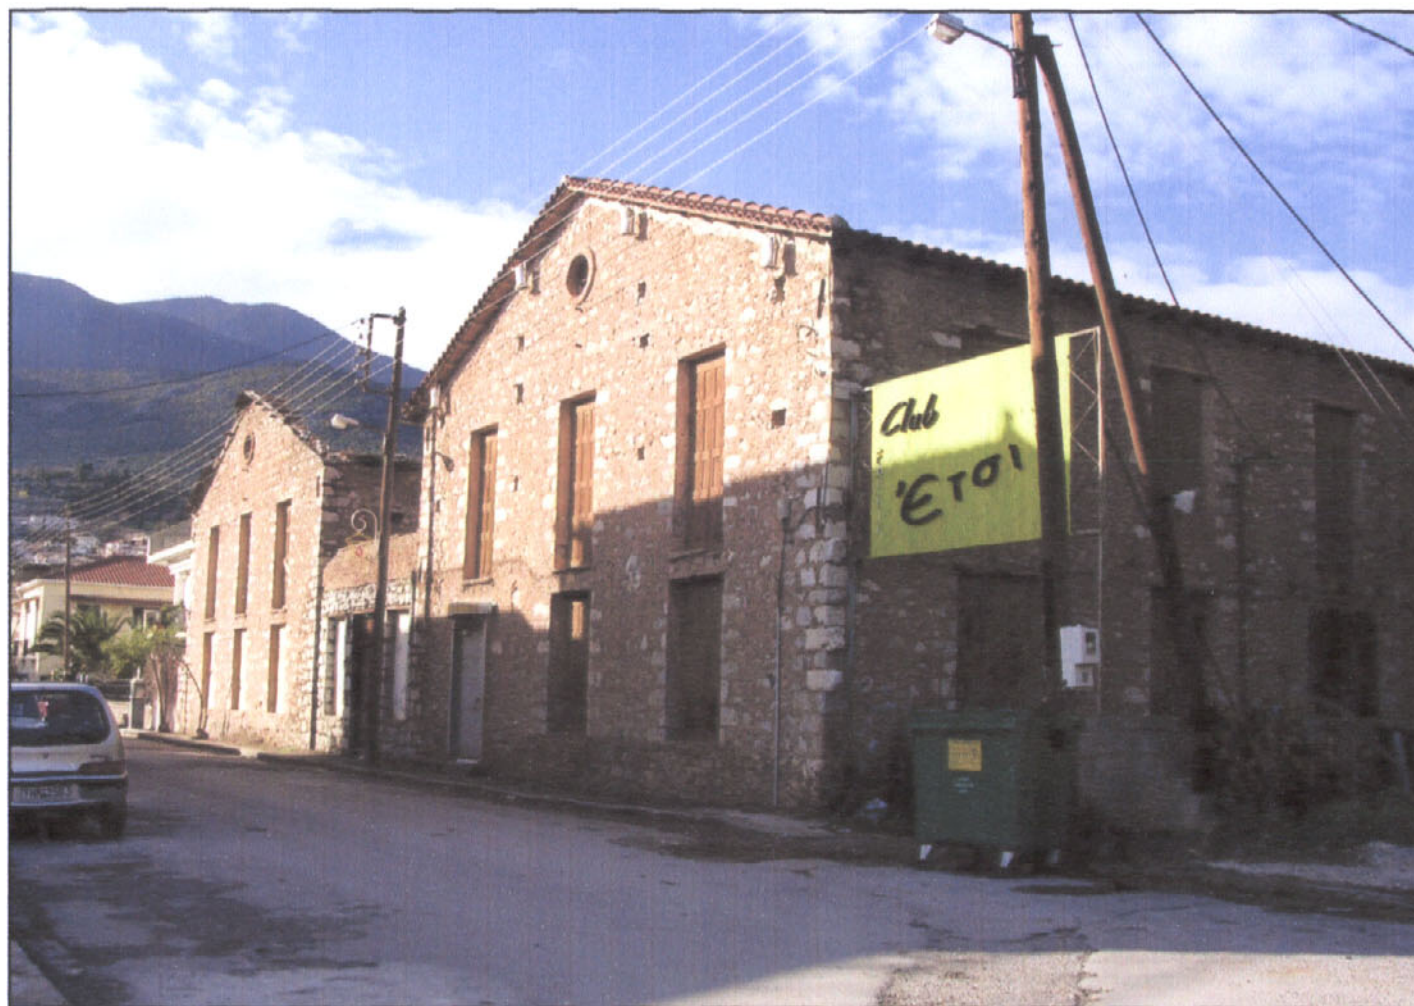
Εικόνα 3.29: Το συγκρότημα βιομηχανιών των Τραχανά-Αβραμίκου στην Άμφισσα. Πηγή: Αρχείο Π. Αραβαντινού

Για την ακρίβεια πρόκειται για συγκρότημα βιομηχανιών. Στο ισόγειο του αριστερού κτιρίου λειτουργούσε ελαιοτριβείο, ενώ στον πάνω όροφο καπναποθήκη. Στο κεντρικό ισόγειο κτίριο λειτουργούσε συσκευαστήριο τσιγάρων, ενώ στο δεξί κτίριο αλευρόμυλος. Τέλος στην πίσω απόληξη του οικοπέδου, σε ξεχωριστό οίκημα, λειτουργούσε ξυλουργείο.

Το συγκρότημα των κτιρίων είναι κατασκευασμένο εξ' ολοκλήρου από πέτρα. Μάλιστα γύρω από τα ανοίγματα και στις γωνίες του κτιρίου οι πέτρες είναι λαξευτές. Όλη η επιφάνεια εκτός από τα σημεία με τις πελεκητές πέτρες, είναι επιχρισμένη με τέτοιο τρόπο ώστε να αναδεικνύεται η πέτρα.

Τόσο το αριστερό κτίριο, όσο και το δίδυμό του δεξί, έχει πολλά μορφολογικά νεοκλασικά στοιχεία (κυκλικούς φεγγίτες, αετώματα), απόρροια του επηρεασμού του, από τα αντίστοιχα Γερμανικά βιομηχανικά κτίρια της εποχής. Στο συγκρότημα υπήρξε ιδιαίτερα ανεπτυγμένη παραγωγή. Μάλιστα το 1930 ήταν το μοναδικό κτίριο της περιοχή που διέθετε δύο αλεξικέραυνα.

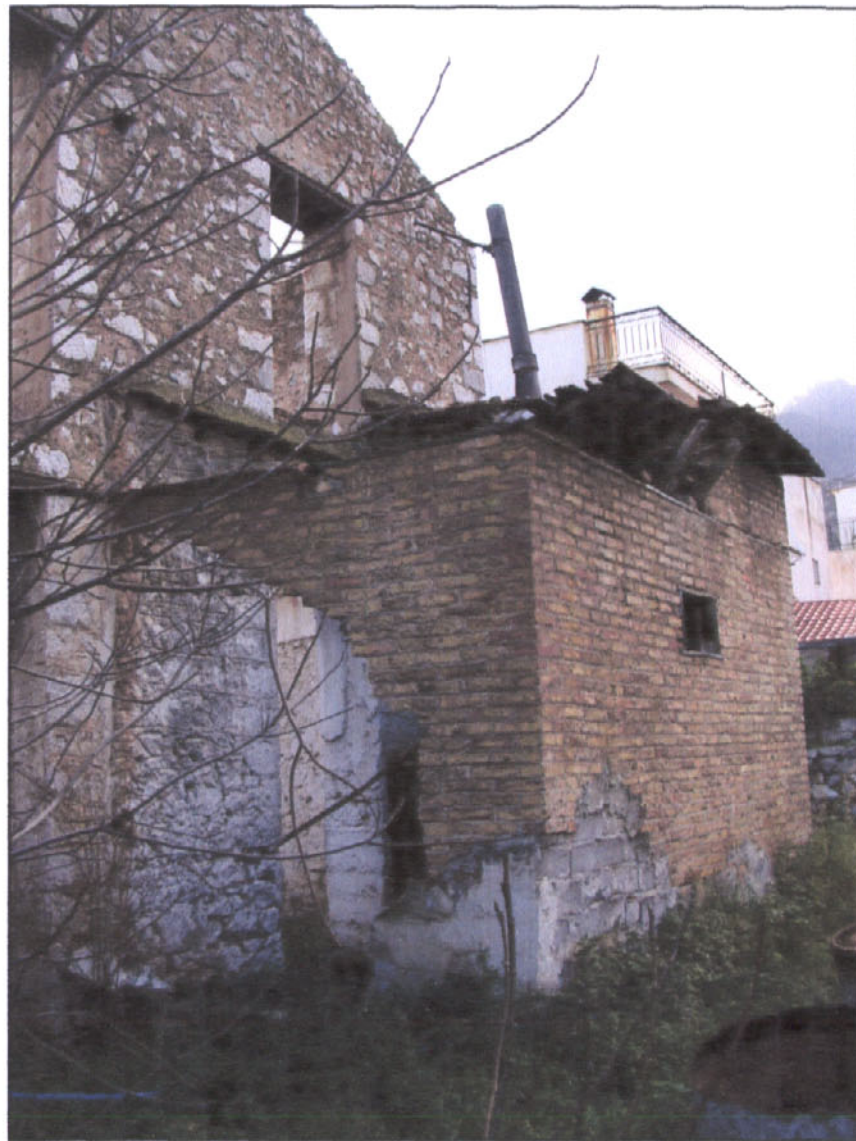
Εικόνα 3.33: Ο ενσωματωμένος
φούρνος του ελαιοτριβείου.
Πηγή: Αρχείο Π. Αραβαντινού

Στο πίσω μέρος του ελαιοτριβείου υπήρχε χτιστός ενσωματωμένος φούρνος στον οποίο γινόταν η καύση του πυρήνα, ο οποίος διασώζεται μέχρι τις μέρες μας, σε αντίθεση με το φουγάρο το οποίο δυστυχώς δεν διασώζεται.

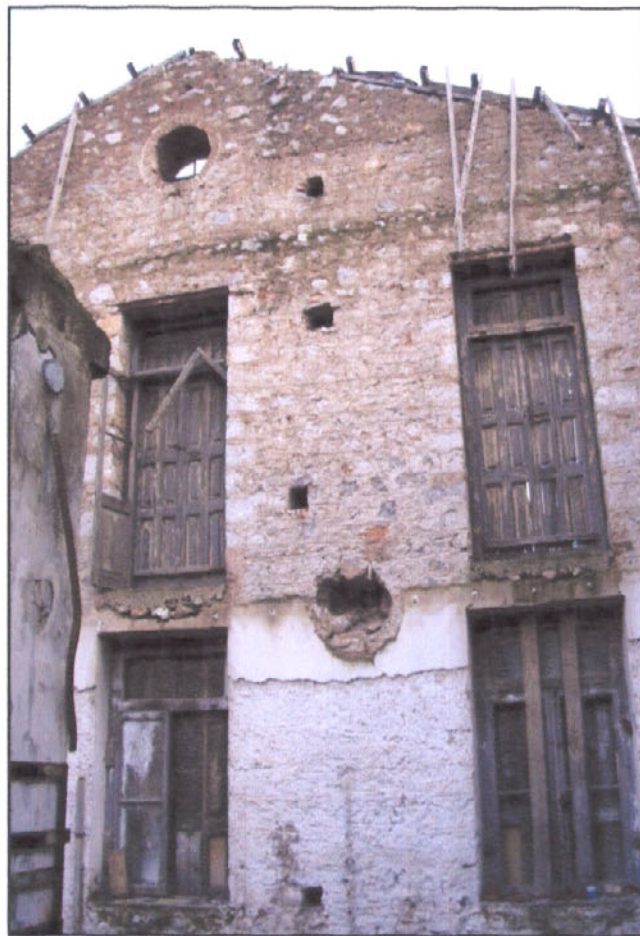
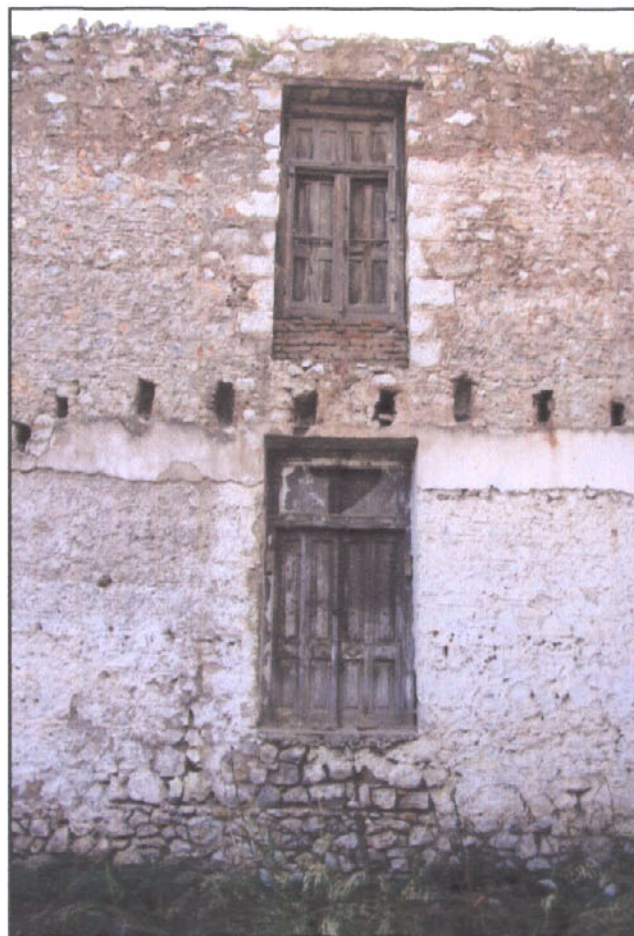
*Εικόνα 3.34: Οι πόρτες του ελαιοτριβείου.
Πηγή: Αρχείο Π. Αραβαντινού*

Οι πλαϊνές όψεις των διδυμων κτιρίων, διέθεταν έξι παράθυρα στον πάνω όροφο και πέντε στον κάτω. Ενώ οι κύριες όψεις διέθεταν τρία παράθυρα στον επάνω όροφο και δύο παράθυρα και μια πόρτα στον κάτω όροφο. Τα παράθυρα και οι πόρτες ήταν απόλυτα συμμετρικά μεταξύ τους και ήταν όλα ξύλινα.

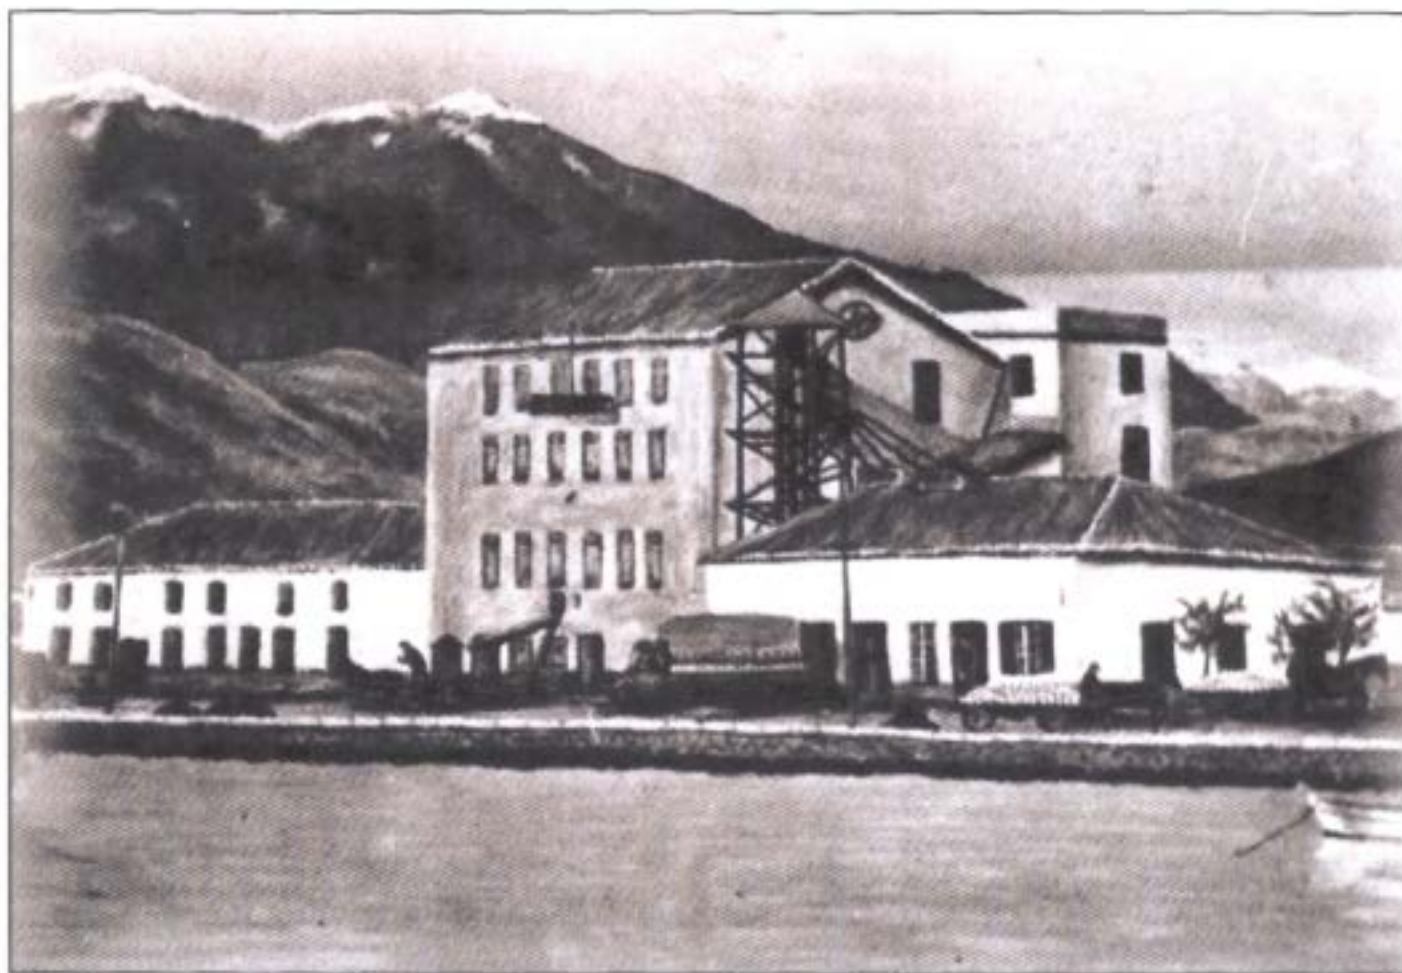
*Εικόνα 3.38: Ασπρόμαυρη
φωτογραφία του ελαιοτριβείου του
Παπαλεξανδρή στην Ιτέα.
Πηγή: Αρχείο Π. Αραβαντινού*

Το κτίριο αρχικά αποτελούνταν από δύο ισόγεια κτίρια και ένα τριώροφο ενδιάμεσο, με δίρριχτες στέγες. Ενώ στο πίσω μέρος του τριώροφου κτιρίου υπήρχε ένα άλλο τριώροφο με δώμα. Μέχρι πρόσφατα στη θέση του αριστερού ισόγειου κτιρίου υπήρχε ένα συμπληρωματικό τούβλινο κτίριο με μπετονένιο σκελετό. Αντίστοιχο κτίριο από σιδηροπαγές σκυρόδεμα πλαισίωνε το πίσω τριώροφο κτίριο. Όλα τα άλλα ήταν πέτρινα με ζώνες από μπετόν, μεταξύ των ορόφων.

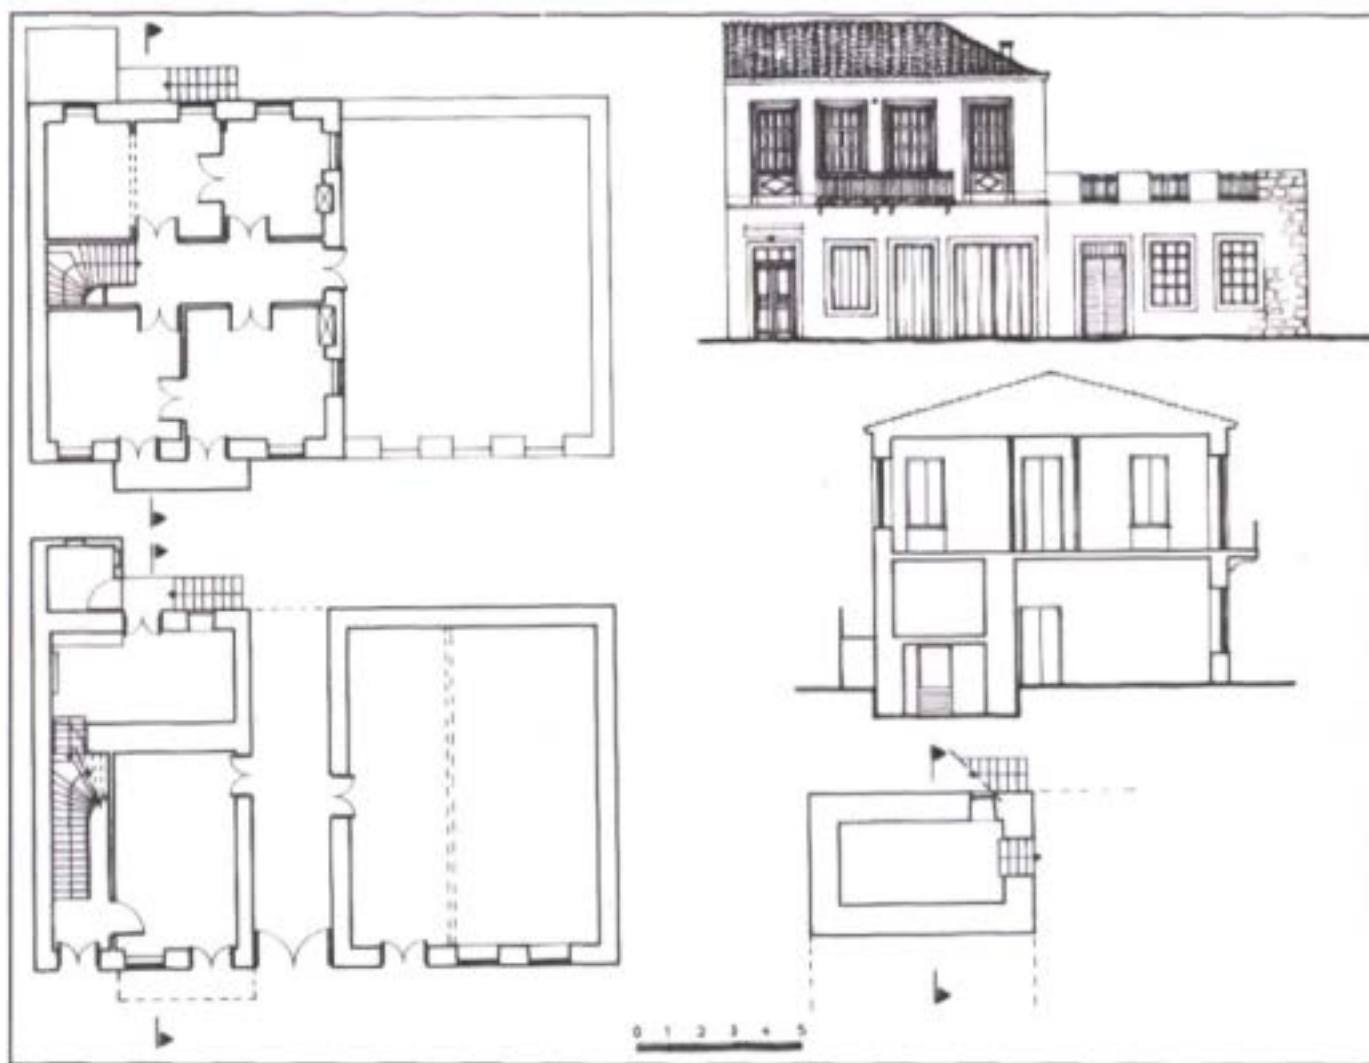
*Εικόνα 3.41: Τύπος σπιτιού με αποθήκη μικτής αρχιτεκτονικής στην Ιτέα.
Από αριστερά προς τα δεξιά: πάνω, κάτοψη ορόφου, όψη, τομή, κάτω: κάτοψη
ισογείου, κάτοψη υπογείου.
Πηγή: Κουρεμένος, 1987.*

Οι *Διώροφες αποθήκες παραγωγών ελιάς λιθόδητες, σε συνδυασμό με άλλες χρήσεις* ήταν και αυτές διώροφες. Στο ισόγειο ήταν οι αποθηκευτικοί χώροι και το κλιμακοστάσιο, ενώ στο όροφο ήταν η κατοικία. Σε πολλές περιπτώσεις συναντούμε μονόχωρο υπόγειο (κάτοψη υπογείου, τομή).

Το κλιμακοστάσιο βρισκόταν στην άκρη του ισογείου και παρείχε τη δυνατότητα πρόσβασης στην κατοικία άμεσα από τον δρόμο, ενώ ταυτόχρονα εξασφάλιζε την είσοδο στην αποθήκη του ισογείου εσωτερικά με ξεχωριστή πόρτα εντός του κλιμακοστασίου (κάτοψη ισογείου).

Το ισόγειο είχε ξεχωριστή είσοδο από τη μεριά του δρόμου, που οδηγούσε σε διάδρομο, ο οποίος συνέδεε όλους τους αποθηκευτικούς χώρους και οδηγούσε στον ακάλυπτο χώρο του κτιρίου. Η είσοδος στην κατοικία μπορούσε να πραγματοποιηθεί και από το πίσω μέρος του κτιρίου, από την κλίμακα της αυλής.

Η αποθήκη εκτεινόταν δεξιά της κατοικίας σε ισόγειο κτίσμα, το οποίο έδινε τη δυνατότητα να λειτουργεί η άνοιξη του ως βεράντα για την κατοικία του πρώτο όροφο (όψη).

Κάποιες πόρτες μάλιστα είχαν στο πάνω μέρος τους, άνοιγμα με σιδεριά ή τζάμι για την εξυγίανση και το φωτισμό του χώρου (όψη). Με τον τρόπο αυτό εξάλλου, επιτυγχανόταν σε ικανοποιητικό βαθμό και ο φωτισμός των αποθηκών.
